Fastighetsuppgifter

Fastighetsbeteckning
Kullbäckstorp 2:139
Adress
Ekkullevägen 2
435 42 Mölnlycke

**Besiktningssuppgifter**

Uppdragsnummer O31753
Besiktningdatum 2026-04-28
Besiktningföretag OBM Besiktning Väst AB
Besiktningförrättare Roger Gustafsson
Närvarande Säljare
Giltig till och med 2027-04-27

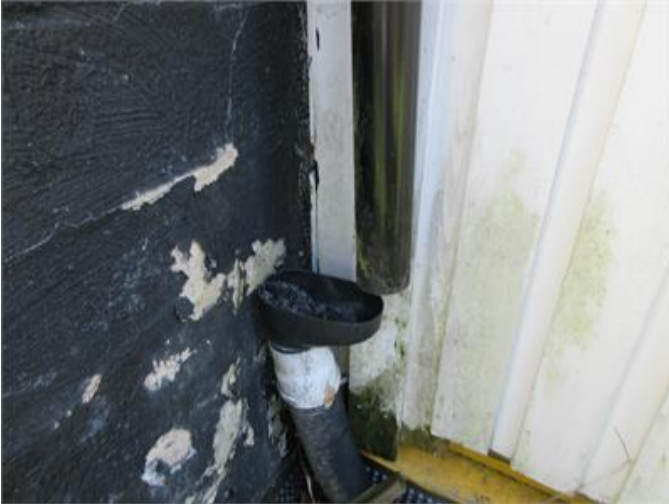
Besiktningresultat					
Bedömningskala: 1 = Utan anmärkning, 2 = Påpekande, 3 = Bör åtgärdas, 4 = Ej besiktningsbart					
Byggnadsdel	1	2	3	4	Anmärkning
Utvändigt					
Mark		X			Det noterades att marken bitvis lutar in mot huset. Växter och rabatter finns i anslutning till huset. Luft/luft-värmepumpens utomhusdel släpper kondensvatten på marken intill huset, se kommentar/riskanalys.
Sockel		X			Det finns ingen kantlist monterad på ovansidan av Platonmattan som är monterad på sockel, se kommentar/riskanalys.
Fasad			X		Frostsprängningar noterades i tegelfasad vid östergavel. Röta noterades i fasadpanel på vidbyggt förråd samt husets balkongräcke, se kommentar/riskanalys.
Fönster/dörrar		X			Torrspäckor noterades i fönster/fönsterdörrar. Äldre isolerkassetter finns i fönster och i några fönster finns kondens mellan isolerkassetter, se kommentar/riskanalys.
Stuprör		X			Stupröret utvändigt förråd är bristfälligt anslutet till dagvattenröret vilket gör att regnvatten rinner ut i anslutning till huset (bild 1), se kommentar/riskanalys mark.

Stuprör är bristfälligt anslutet till dagvattenrör.

Mark: När marken lutar mot byggnaden ökar fuktbelastningen med risk att vatten kan tränga in i grundkonstruktionen och orsaka skador som påverkar byggnaden negativt. När vatten från stuprör eller värmepump får rinna ut i anslutning till byggnaden finns det en risk att man ökar fuktillskottet i grundkonstruktionen som då kan orsaka skador i byggnaden. Av erfarenhet vet vi att det kan uppstå problem med dagvattenledningar samt dräneringssystemet när det är rabatter (buskar och växter) intill huslivet. Man kan även få en hög fuktstatus i fasadens konstruktion då buskar hindrar solen från att värma fasaden så att en uttorkning kan ske, detta kan i en förlängning ge upphov till skador som påverkar byggnaden och inomhusmiljön negativt.

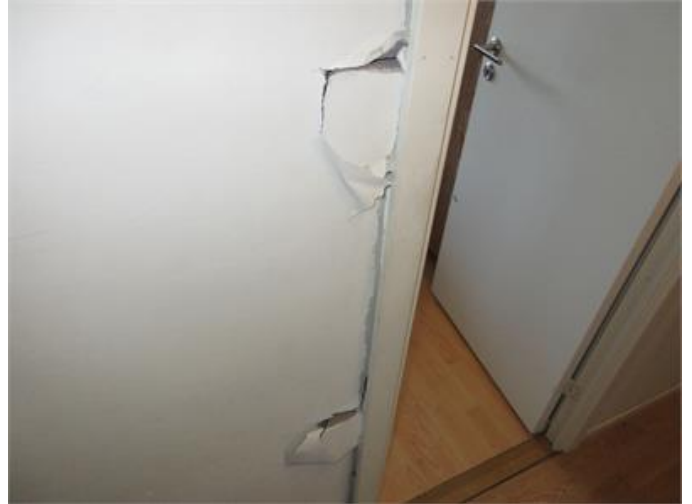
Skada i vägg till sovrums 1

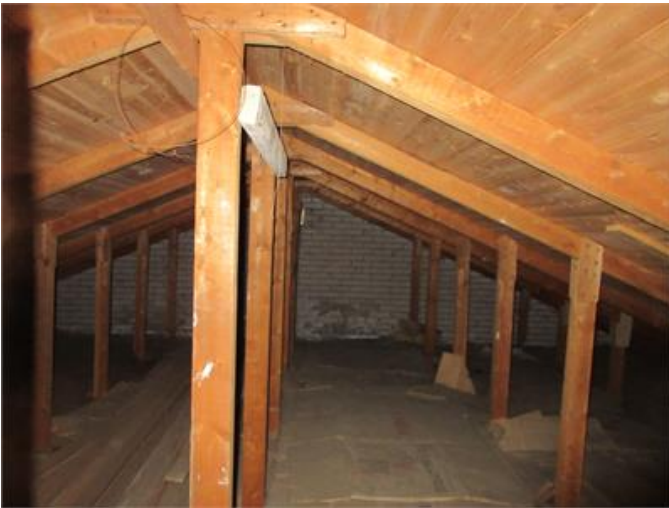
Vind			X		Synliga fuktgenomslag noterades på teglet på gavelyttervägg mot öster (bild 3), se kommentar/riskanalys fasad.
		X			Lokala missfärgningar noterades på yttertakets insida, se kommentar/riskanalys.
Suterrängplan					
Grundkonstruktion		X			Husets grundkonstruktion är suterrängkällare med betonggolv och väggar av lättbetong/betong. Någon stickprovsvis fuktkontroll är inte utförd då det inte finns några uppreglade trögolv eller påreglade ytterväggar, se kommentar/riskanalys.

Synliga fuktgenomslag invändigt tegelfasad i vind

Fasad: När det är frostsprängningar/sprickor i tegelfasaden finns det en risk att fukt kan tränga in och orsaka skador som påverkar byggnaden negativt. Skador i bakomvarande konstruktioner kan ej uteslutas. När det är färgsläpp, torrsprickor eller röta i träfasaden finns det en risk att vatten kan tränga in bakomvarande konstruktioner. Åtgärdas inte detta kan det inte uteslutas att skador på angränsande konstruktioner uppstår. Detta kommer att påverka byggnaden och inomhusmiljön negativt. Underhållsbehov föreligger.

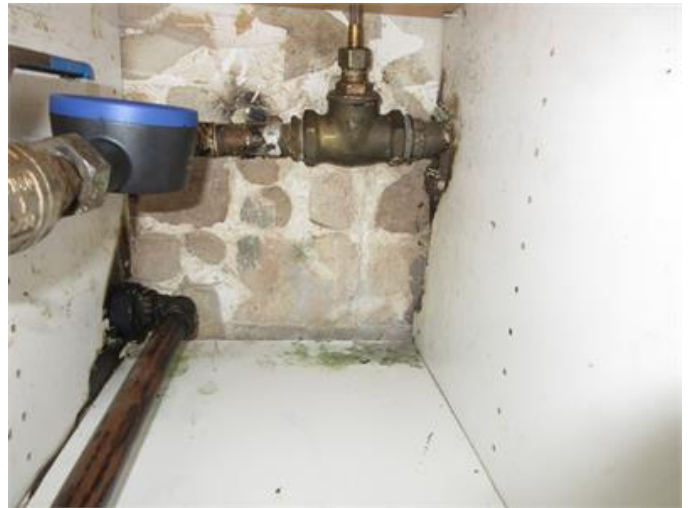
Mikrobiell påväxt i köksskåp källare
