Fastighetsuppgifter

Fastighetsbeteckning
Halmstad Torvan 4
Adress
Småttalyckevägen 26
30272 Halmstad

**Besiktningssuppgifter**

Uppdragsnummer G37903
Besiktningdatum 2026-04-28
Besiktningföretag OBM Kronoberg AB
Besiktningförrättare Jörgen Brädde, 070-6362593,
jorgen.bradde@obm.se
Närvarande Uppdragsgivare
Giltig till och med 2027-04-28

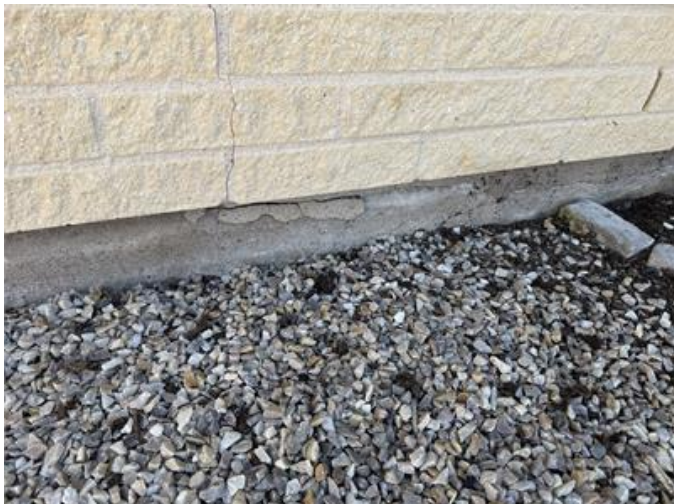
Putssläpp förekommer från sockeln.

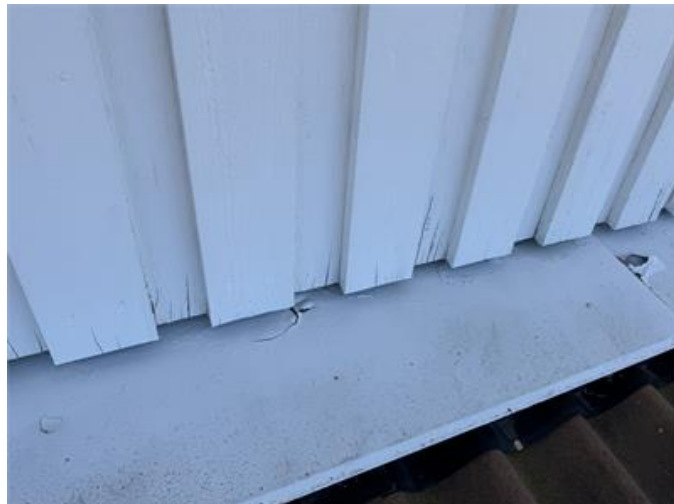
Torrspäckor noterades på fasadpanelens nederkant.

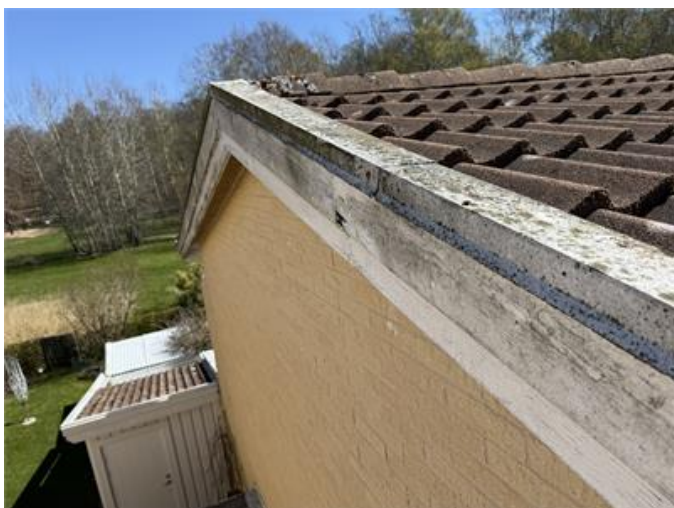
Rötskada i vindskiva (mot norr).

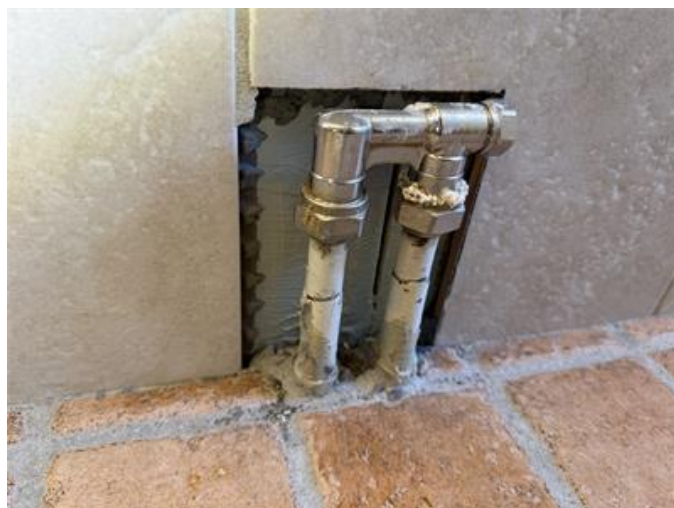
- De noterade rörgenomföringarnas placering (och noterad glipa) medför svårigheter att korrekt montera tätskiktet med risk för otätheter (och därmed fuktskador) som möjlig följd.

Olämpligt placerade rörgenomföringar i golvet i dusch/wc.

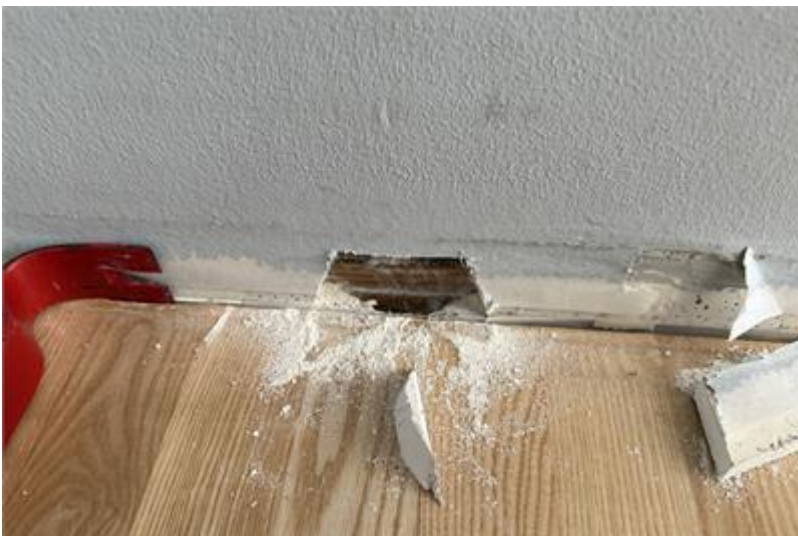
Bilaga 1 för kontroll av valda konstruktioner

Golvlisten demonterades på mellanväggen till sovrummet och ett hål sågades upp i väggens nederkant.

Syllen ligger ovan betongplattan och förefaller vara av obehandlat virke. Fuktkvoten uppmättes i syllregelns nederkant till 9 %.

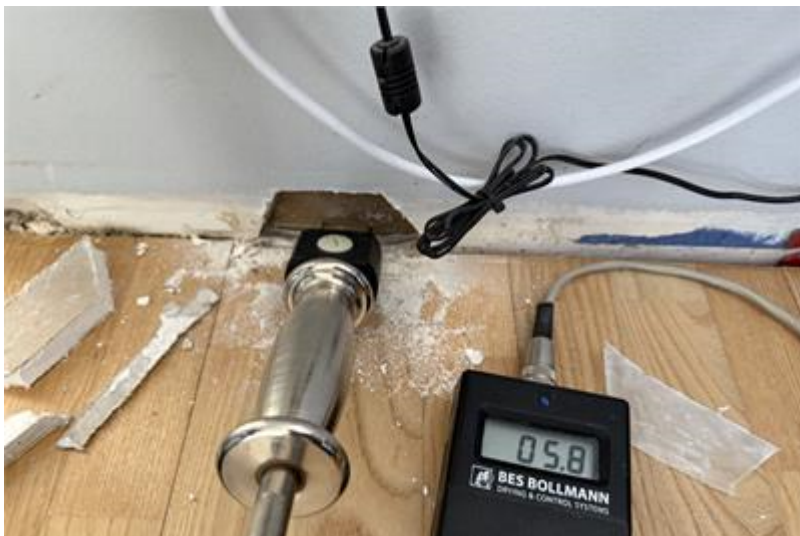
Bilaga 2 för kontroll av valda konstruktioner

Ytterligare ett provhål gjordes på samma sätt i ytterväggen mot väster.

Ytterväggssyllen ligger ovan grundmuren och förefaller vara av impregnerat virke.

Fuktkvoten uppmättes genomgående i syllregeln till strax under 6 %.
