**Fastighetsuppgifter**

Fastighetsbeteckning  
Aggetorp 1:134  
Adress  
Grimmekärrsvägen 2  
443 40 Gråbo

Uppdragsnummer O31751  
Besiktningsdatum 2026-04-28  
Besiktningss företag OBM Besiktning Väst AB  
Besiktningss förrättare Markus Grunditz  
Närvarande Säljare  
Giltig till och med 2027-04-28

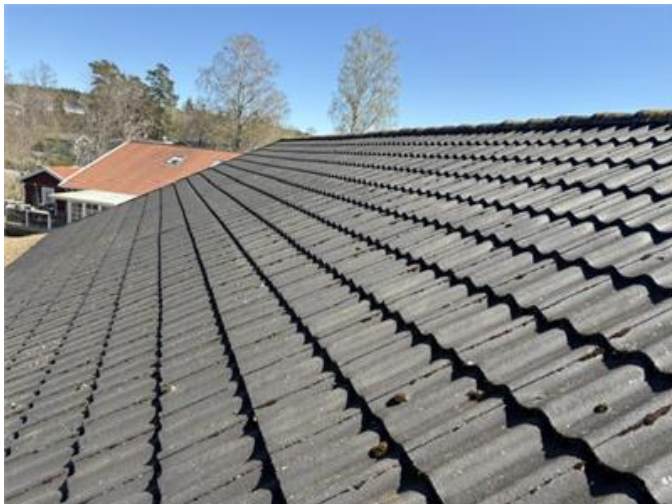
Då taktäckningen är av äldre standard/datum kan det ha ett minskat motstånd mot vatteninträning. Detta i sin tur kan leda till fuktskador som kan påverka byggnaden negativt.

Bilden visar vy av tak.

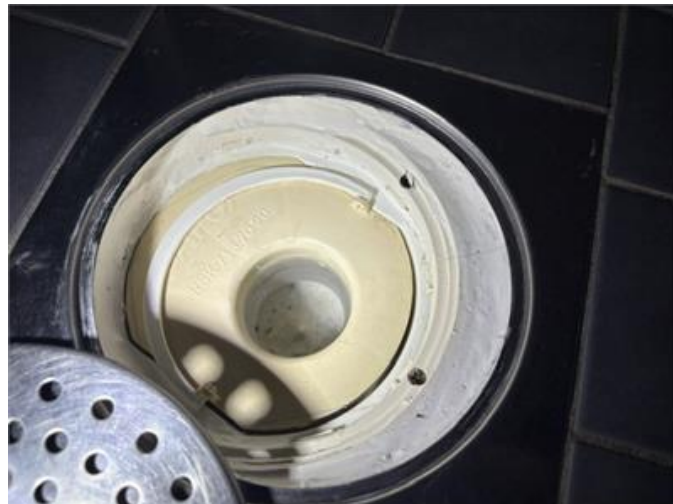
I våtutrymmen skall golv- och väggytor ha vattentäta skikt. Om det saknas, är av äldre modell eller om det har brister i dess funktion, finns det en risk att fukt kan tränga in i bakomvarande konstruktioner och orsaka skador som

kan påverka byggnaden negativt. Skador i bakom/omkringliggande konstruktioner kan ej uteslutas.

Bilden visar golvbrunn där tätmassa/mjukfog är applicerat mellan klinkerram och golvbrunn.

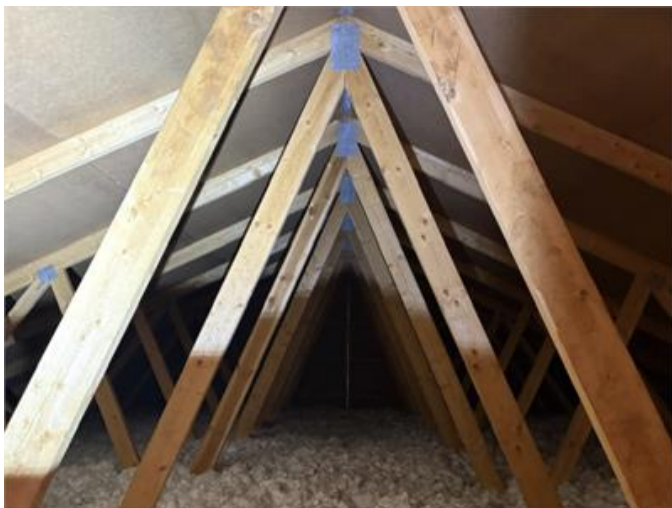
Om det finns brister i tätningen mellan ett kallt och ett varmt utrymme finns det en risk att relativt varm och fuktig luft kommer ut från det varma utrymmet till det angränsande kalla utrymmet och träffar en kall yta och kondenserar. Missfärgning är en indikering på att inneluften har kommit ut i vinden så att ett gynnsamt klimat för en mikrobiell tillväxt har uppstått. Det kan vara en indikering på att ventilationen inomhus är undermålig. För detta fortgå finns det en risk att man kan få skador på konstruktioner som i en förlängning påverkar byggnaden negativt. Konturerna på missfärgningarna kan t.ex. ritas in för att få en bättre kontroll över missfärgningarna, skulle de öka i omfattning bör kontakt tas med en fackman för vidare kontroll/åtgärd.

Då underlagstaket består av träfiberskivor finns risk att fukt tränger in i skarvar vid ogynnsam väderlek med läckage på vindsutrymmet som följd. Detta kan påverka byggnaden negativt.

Bilden visar vy av vind (huvudbyggnad).

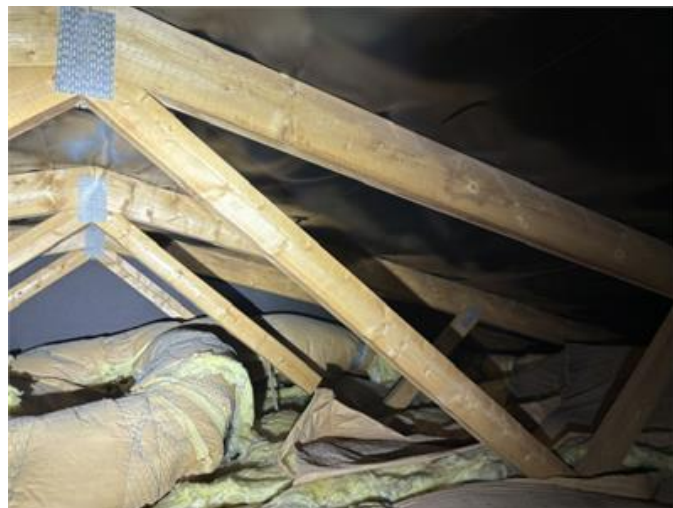
Då underlagstaket består av gummiduk finns risk att regn/snö tränger in i skarvar vid ogynnsam väderlek med läckage på vindsutrymmet som följd. Detta kan påverka byggnaden negativt.

Bilden visar vy av vind (garagebyggnad).

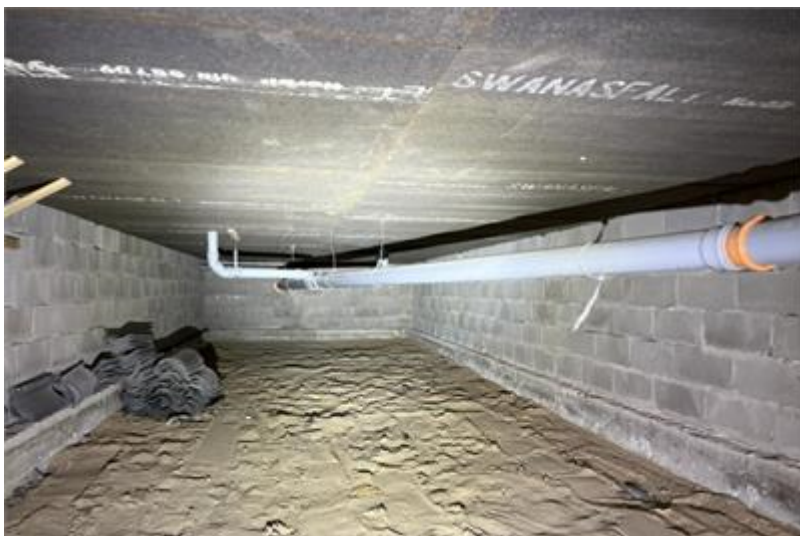
Byggnadsdel	Krypgrund.
Konstruktionsdel	Trossbottens undersida.
Konstruktionsuppbyggnad	Murverk, sand, bjälklag av trä.

Vid kontroll av konstruktion mättes fuktkvoter stickprovvis i trossbottens undersida till mellan 12- 13% fuktkvot. Mikrobiell påväxt förekommer i utrymmet.

Vid kontroll av konstruktion uppmättes fuktkvoter under det kritiska gränsvärdet för mikrobiell tillväxt. Notera att stickprovsmässig undersökning är utförd. För att säkert fastställa konstruktionens uppbyggnad, kondition och fuktstatus måste en mer omfattande undersökning utföras.

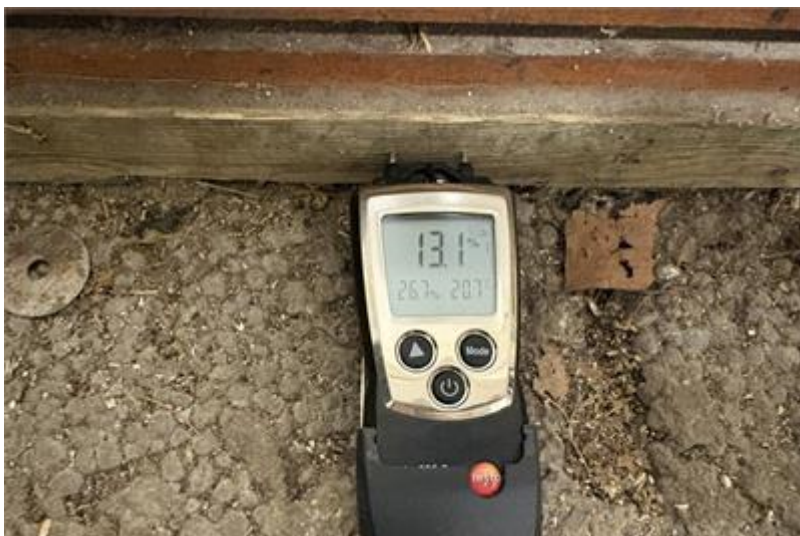
Byggnadsdel	Betongplatta.
Konstruktionsdel	Ytterväggssyll samt innerväggssyll.
Konstruktionsuppbyggnad	Betong/murverk, syllar av trä.

Vid kontroll av konstruktion mättes fuktkvoter stickprovsvis i en ytterväggssyll till ca 13% fuktkvot samt i en innerväggssyll till ca 10% fuktkvot. Träskyddsbehandlat material förekommer i utrymmet.

Vid kontroll av konstruktion uppmättes fuktkvoter under det kritiska gränsvärdet för mikrobiell tillväxt. Notera att stickprovsmässig undersökning är utförd. För att säkert fastställa konstruktionens uppbyggnad, kondition och fuktstatus måste en mer omfattande undersökning utföras.
