Besiktningssprotokoll

Anticimex Försäkringsbesiktning i samarbete med Fastighetsbyrån

Fastighetsbeteckning: Vindbryggan 7	
Fastighetsadress: Gullregnsbacken 1	
Postnummer: 554 56	Ort: Jönköping

Besiktningdatum: 2026-04-28	Protokollnummer: 69668126
Temperatur: 6 °C	Väderlek: Klart
Tekniker: Pierre Borefur	
E-post: pierre.borefur@anticimex.se	
Kontor: Jönköping	
Närvarande: Fastighetsägare

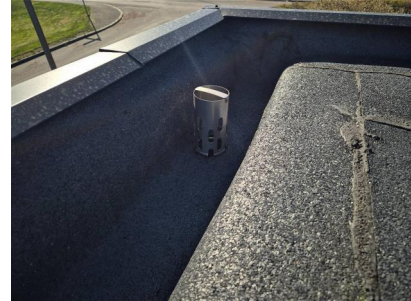
Utvändigt / Hängrännor / Stuprör

Vatten från taket avleds med takbrunn samt delvis inbyggt stuprör.

Eftersom vatten från taket avleds med takbrunn samt delvis inbyggt stuprör finns en ökad risk för fuktskador i omkringliggande konstruktioner. Vanliga orsaker till fuktskador är läckage i skarvar stuprör eller igensatta takbrunnar.
