# Besiktningssprotokoll

Anticimex Försäkringsbesiktning i samarbete med Fastighetsbyrån

Fastighetsbeteckning: Tollare 1:52	
Fastighetsadress: Kocktorpsvägen 71	
Postnummer: 132 43	Ort: Saltsjö-Boo

Besiktningdatum: 2026-04-27	Protokollnummer: 69619704
Temperatur: +6 °C	Väderlek: Sol
Tekniker: Peter Scibor	
E-post: peter.scibor@anticimex.se	
Kontor: Stockholm Syd	
Närvarande: Fastighetsägaren Mäklaren delvis av tid Peter Scibor Anticimex

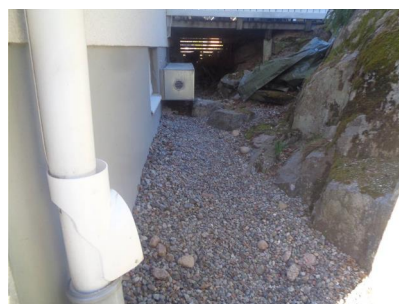
Mark/berg lutar delvis mot huset.

Detta innebär en ökad fuktbelastning mot grunden vilket i sin tur kan orsaka fuktskador i huset.

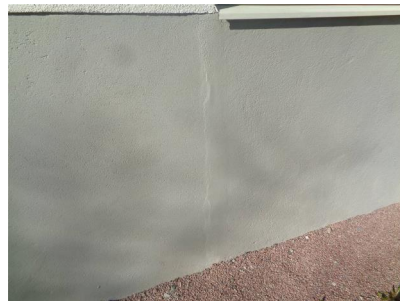
Lagning/spricka finns lokalt i sockel.

Detta kan leda till fukt- och frysskador i konstruktionen.

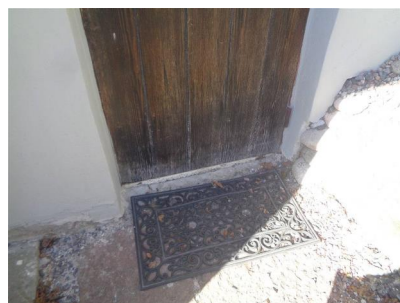
Källardörr är i behov av målning/underhåll.

Dörrar där målningsbehov finns riskerar att få fukt- och rötskador på grund av sämre vattenavvisande förmåga.

För att öka livslängden på dörr rekommenderas målning och underhåll.

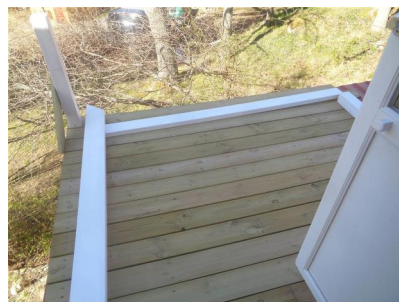
Renovering pågår delvis vid besiktningstillfället och har inte kunnats besiktigats

Rekommenderas att en kompletterande besiktning utförs när möjlighet finns.

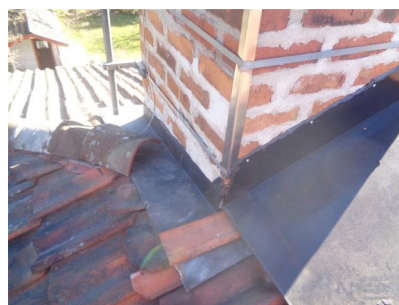
Äldre plåtdetaljer på yttertaket är delvis inte utbytta i samband med takrenoveringen.

Tegelpannor är äldre, delvis lav/mosspåväxt finns.  
Takpannor som tandar/glipar, skräp under takpannorna noteras.

Detta kan leda till fuktskador i bakomliggande konstruktioner.

Taket är besiktigt från takluckan

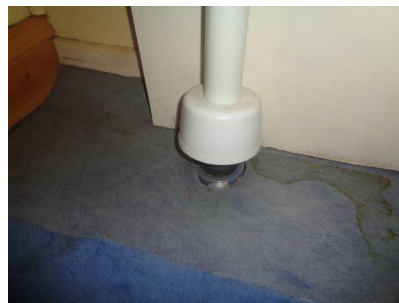
Utrymmet har äldre yt-/tätskikt.  
Otätheter noteras vid avloppsrör.  
Synligt mattuppvik saknas i utrymmet

Eftersom funktionen, som innebär att ytskiktet/tätskiktet ska vara vattentätt, kan vara nedsatt finns en ökad risk att vatten tränger igenom ytskiktet/tätskiktet med vattenskador i omkringliggande konstruktioner som följd.

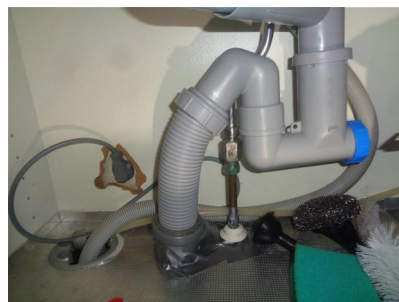
Fuktskydd i diskbänkskåp noteras med otätheter runt rör genomföringar.  
idag med tejp.

Med ett bristfälligt fuktskydd är det svårt att upptäcka läckage från rörledningar. Vatten kan då tränga in i omkringliggande konstruktioner och orsaka fuktskador.

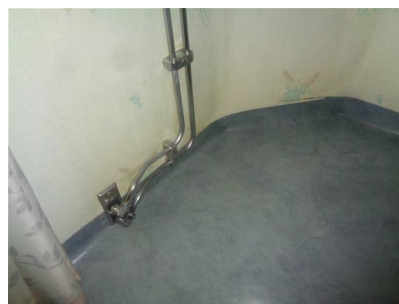
- ⚠ Våtutrymmet har äldre yt-/tätskikt. Rör genomföringar finns i vägg i spolzon.

Eftersom funktionen, som innebär att ytskiktet/tätskiktet ska vara vattentätt, kan vara nedsatt finns en ökad risk att vatten tränger igenom ytskiktet/tätskiktet med vattenskador i omkringliggande konstruktioner som följd.

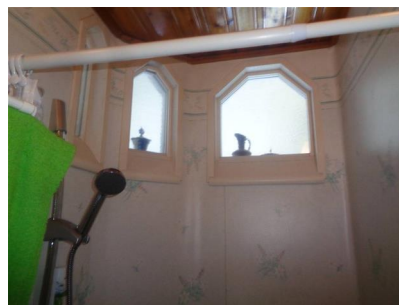
Fönster är olämpligt placerat.

Fönstrets placering i våtutrymmet utgör en risk för fuktskador i fönster- och väggkonstruktionen.

För att minska risken för fuktskador på fönster och väggkonstruktion rekommenderas att man skyddar fönstret mot vattenbegjutning.

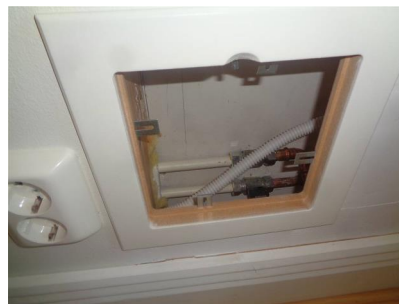
Rörlits saknar vattentät botten.

En rörlits ska ha en vattentät botten och vara försedd med skvallerrör. När det saknas ökar risken för att ett läckage inte upptäcks i tid. Det kan leda till fuktskador i omkringliggande konstruktioner.

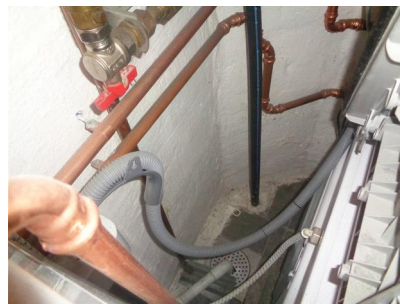
Golvbrunnen är inte besiktningsbar bakom tvättpelaren

För att kunna kontrollera och bedöma golvbrunnen måste den vara tillgänglig och rengjord.

Vi rekommenderar en kompletterande besiktning när golvbrunnen är tillgänglig och rengjord.
