Flöjtspelaren 7

Bror Linds väg 4

Uppdragsnummer	S17741
Besiktningsdatum	2026-04-20
Besiktningföretag	OBM i Karlstad AB
Besiktningförrättare	Marcus Atterstad
Närvarande	Säljare
Giltig till och med	2027-04-20

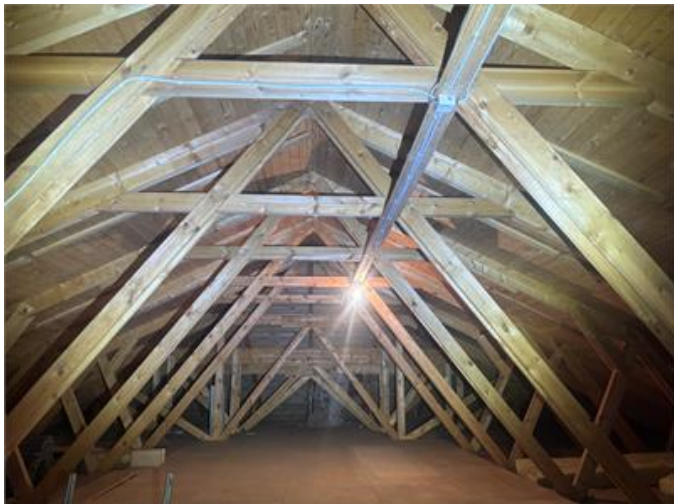
Besiktningsresultat					
Bedömningskala: 1 = Utan anmärkning, 2 = Påpekande, 3 = Bör åtgärdas, 4 = Ej besiktningsbart					
Byggnadsdel	1	2	3	4	Anmärkning
Nockvind		X			Yttertaget har skador och det rekommenderas därför att fackman kontaktas för fastställande av åtgärdsbehov.
		X			Fuktindikering har utförts stickprovsmässigt utan att några förhöjda fuktindikationer erhållits.
		X			Mikrobiell påväxt förekommer i begränsad omfattning, vilket bör kontrolleras regelbundet så att skadorna inte förvärras.
		X			Vinden besiktigades från landgång.
Invändigt					
Entré Plan					
Hall	X				
Vardagsrum	X				
Sovrum 1	X				
Sovrum 2	X				
WC/Dusch		X			Utrymmet har äldre standard där flera brister förekommer och bedöms därför vara i behov av reovering.
		X			Bomljud förekommer delvis på klinkergolv.
		X			Golvet har endast lutning till golvbrunn i dess omedelbara närhet.
		X			Fönster i våtzon 1 ökar risken för fuktskador, rekommenderas att fönstret skyddas från vattenbegjutning.

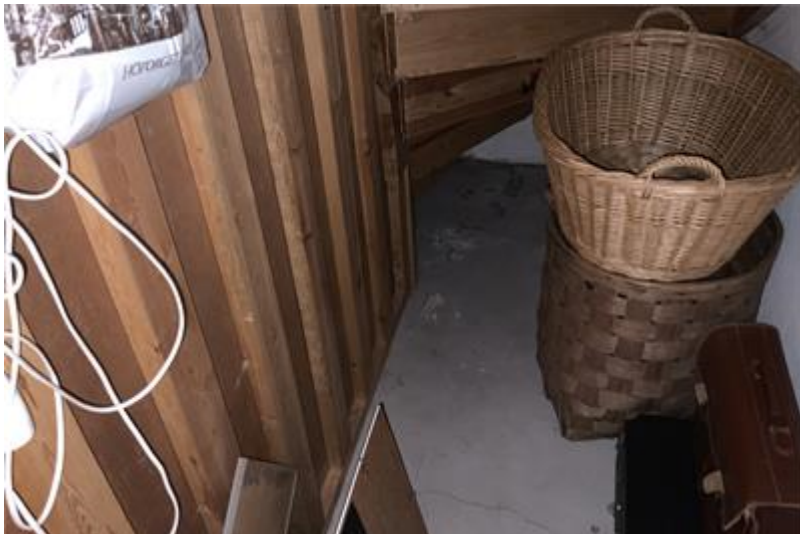
Byggnadsdel	Mellanvägg syll i trappföråd
Konstruktionsdel	Väggsyll
Konstruktionsuppbyggnad	Betong- Träsyll

Fuktkvoten uppmättes i träsyll till 10% FK.

Det kritiska gränsvärdet för mikrobiell tillväxt brukar anges till ca 17% fuktkvot (FK).

Notera att stickprovsmässig undersökning är utförd samt att mätvärden normalt sett kan variera över årstiderna. För att säkert fastställa konstruktionens kondition och fuktstatus måste en mer omfattande undersökning utföras. Mätvärdet är under gränsvärdet för mikrobiell påväxt.
