Besiktningssprotokoll

Anticimex Försäkringsbesiktning i samarbete med Fastighetsbyrån

Fastighetsbeteckning: Asperö 1:187	
Fastighetsadress: Hålvägen 33	
Postnummer: 430 80	Ort: Asperö

Besiktningdatum: 2026-04-22	Protokollnummer: 69656005
Temperatur: 7 °C	Väderlek: Klart
Tekniker: Patrik Bergenstav	
E-post: patrik.bergenstav@Anticimex.se	
Kontor: Göteborg	
Närvarande: Ägare

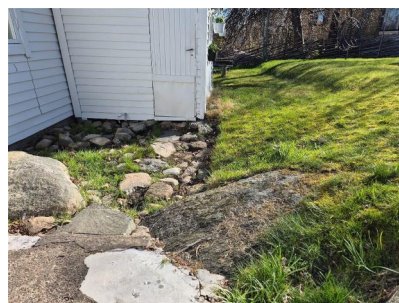
Utvändigt / Markförhållanden

Marken lutar mot huset.

Detta innebär en ökad fuktbelastning mot grunden vilket i sin tur kan orsaka fuktskador i huset.

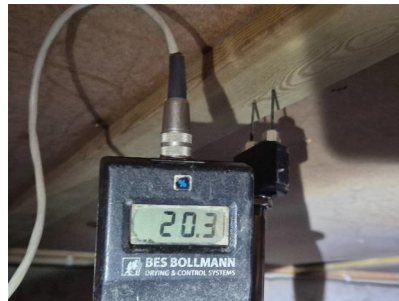
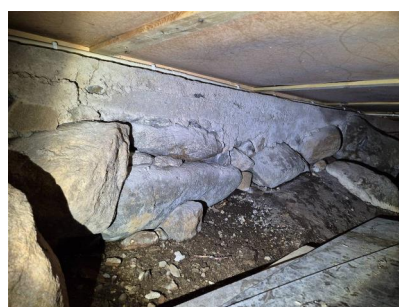
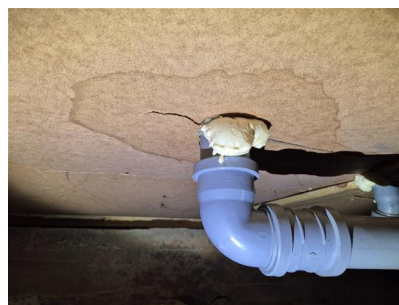
Utvändigt / Krypgrund

Hela utrymmet var besiktningsbart. Avvikande lukt av olja/bensin noterades (förvaras i utrymmet) detta kan göra att andra lukter är svårare att upptäcka.

Vid kontroll av konstruktionen uppmättes fuktvärden över kritisk fuktnivå för mikrobiell tillväxt.

Övrigt är inte hela markytan täckt med plast, fuktig mark längs berget finns, organiskt material förvaras i utrymmet, tryckimpregnerat /rötskyddsbehandlat virke finns i utrymmet (kemisk lukt kan uppstå) samt fuktfläck noterades vid avloppsrör (torrt vid kontroll med fuktindikator), enligt ägaren hade det runnit vatten från läckande varmvattenberedare ner i otäthet vid avloppsluftaren i våtutrymmet.

Grunden lagd på berg med lutning in mot grund vilket innebär att man måste räkna med att det periodvis kan ske viss vattentransport via berg in i grund (håll uppsikt vid rikligt regn, snösmältning etc.). Om fritt vatten periodvis tränger in i grunden ökar risken för fuktrelaterade skador.

Uteluftsventilerade krypgrunder med bjälklag av organiskt material har ofta fuktskador på grund av naturlig fuktpåverkan. Detta kan resultera i mikrobiella skador.

Risk för mikrobiell tillväxt föreligger om den relativa fuktigheten i den omgivande luften i utrymmet är över 75 %, vilket i furuvirke motsvarar en fuktkvot på 17 %. Fuktkvoten uppmättes till 19,4-20,3 %.

De uppmätta fuktkvotsvärdena i bjälklagets undersida indikerar att grunden delar av året är så fuktig att mikroorganismer utvecklas. För att undvika detta så måste grundens klimat bli torrare, detta kan exempelvis göras genom att täcka marken med plast/krypgrundsisolering om fuktvärdena fortfarande är förhöjda rekommenderas installation av en s.k sorptionsavfuktare vars uppgift är att hålla luftfuktigheten på en så låg nivå att en tillväxt av mikroorganismer ej är möjlig.

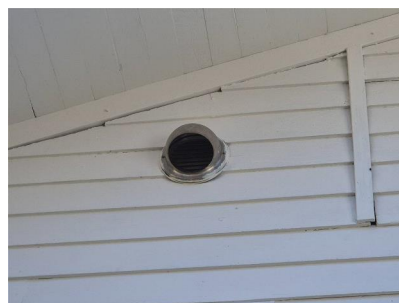
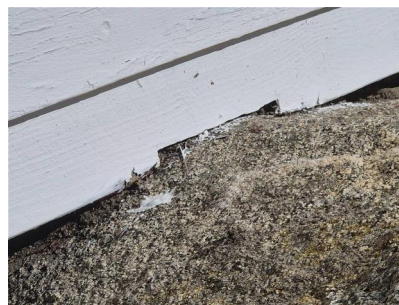
Utvändigt / Fasad

Imkanal mynnar på fasad/nära sims. Rekommenderar att man kontrollerar att placeringen är godkänd ur brandskyddssynpunkt.

Vidare noterades att fasaden lokalt är nära marken (risk för fuktrelaterade skador).

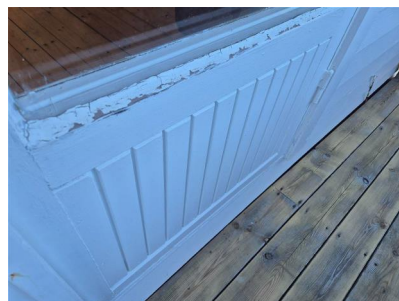
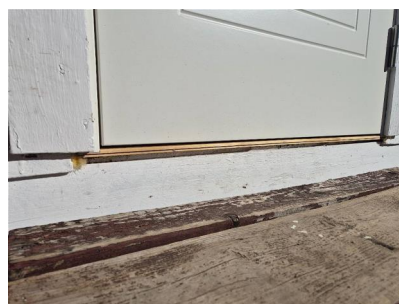
Utvändigt / Dörrar

Tröskelbleck saknas under dörrar.
Dörr har lokalt färgsläpp och torrsprickor.

Dörrar där målningsbehov finns riskerar att få fukt- och rötskador på grund av sämre vattenavvisande förmåga.

Avsaknad av tröskelbleck medför att det finns risk för att vatten kan rinna in och orsaka fuktskador på tröskel och/eller i kringliggande vägg och bjälklag.

För att öka livslängden på dörr rekommenderas målning och underhåll.

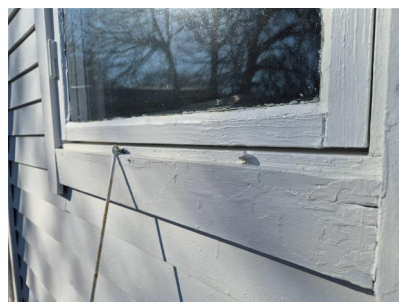
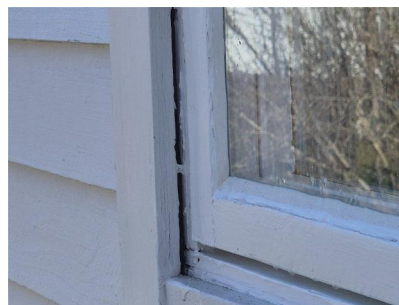
Utvändigt / Fönster

Fönsterbleck saknas på fönster samt lokalt finns otätheter mellan karm/smyg.

Avsaknad av plåtarbeten medför en ökad risk för att vatten kan rinna in och orsaka fuktrelaterade skador i omkringliggande konstruktioner.

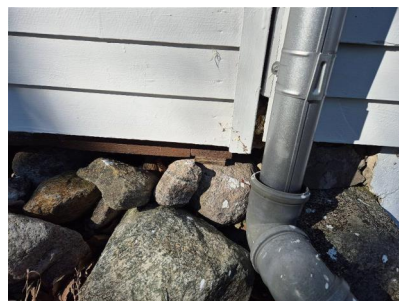
Utvändigt / Hängrännor / Stuprör

Stuprör avslutas nära husliv.

Stuprör som avslutas intill husliv (ovan mark) kan medföra en ökad fuktbelastning på grundmur/sockel/krypgrund med fuktrelaterade skador som följd.

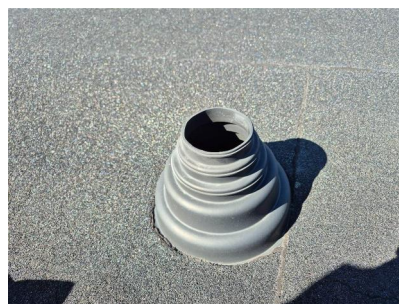
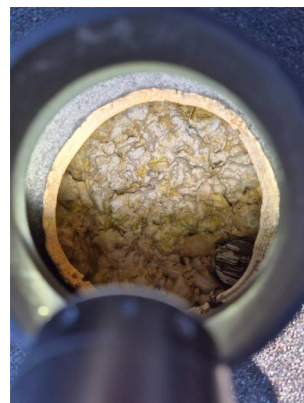
Utvändigt / Tak

Takpappen är äldre, sprickbildning noterades i ytskiktet.

Tätskiktet på ett platt/låglutande tak har enligt vår bedömning en begränsad livslängd. Eftersom takpappen är äldre har det ett minskat motstånd mot vattengenomträngning. Detta i sin tur kan leda till att takkonstruktionen drabbas av fuktskador.

En pluggad takgenomföring (troligtvis för kommande avloppsluftare) saknar "pluggen" varav det har varit öppet ner till vinden. Se även notering Vind. Undertecknad tejpad ihop öppningen vid besiktningstillfället.

Vi rekommenderar en fördjupad undersökning för att bedöma omfattning/åtgärd om det har uppstått några fuktrelaterade skador i underliggande konstruktion.

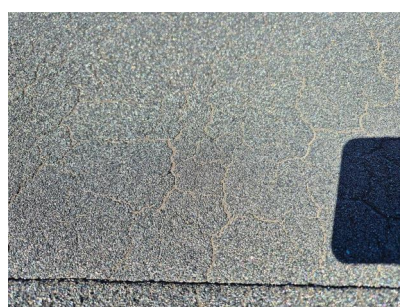
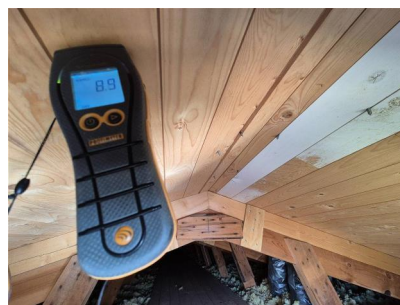
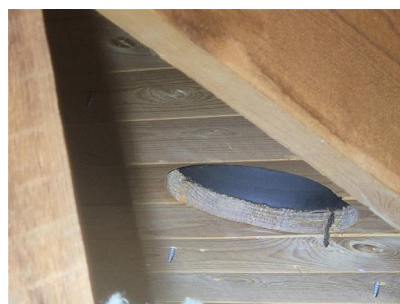
Utvändigt / Vind

Kontroll har endast gjorts från vindsluckan på gaveln, då stegen var för kort för att man säkert kunna ta sig upp på vinden.

Vid kontroll av vinden uppmättes fuktvärden under kritisk fuktnivå för mikrobiell tillväxt och en normal lukt upplevdes. Fuktkvoten i underlagstak/takbjälkar uppmättes till 8,9%. % (risk för mikrobiell tillväxt föreligger vid 17 % och över).

Takgenomföring som nämndes i Tak hade inga synliga underliggande fuktfläckar, dock kunde man inte nå för en fuktkontroll.

Vinden är tilläggsisolerad.

Eftersom vindsbjälklaget tilläggsisolerats så kommer klimatet på vindsutrymmet att ändras, främst vintertid. Detta i sin tur kan leda till uppfuktning av underlagstakets insida vilket kan resultera i mikrobiella skador (angrepp av mikroorganismer).

Rekommenderar att se till att man kan ta sig upp på vinden och kontroll görs längs landgången.

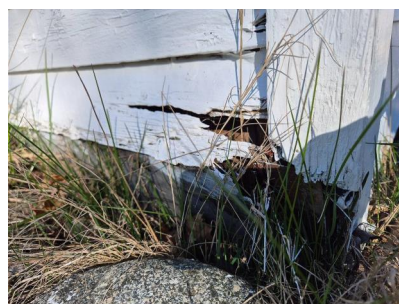
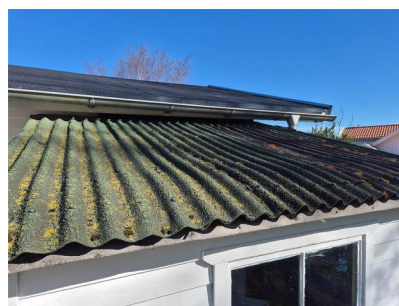
Utvändigt / Förråd

Vidbyggt förråd har ett allmänt renoveringsbehov.

Bla. noterades rötskador i fasad, fuktfläckar i innertak/stomme samt omlägningsbehov finns av taket.

Rekommenderar kontakt med entreprenör för bedömning/omfattning/åtgärd.

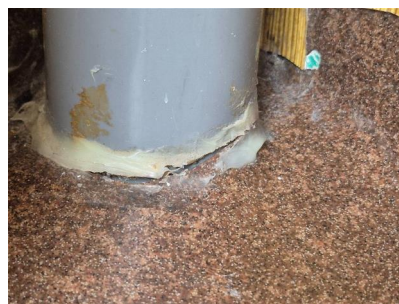
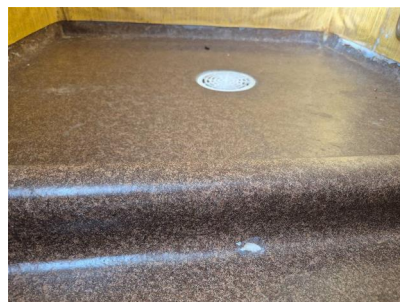
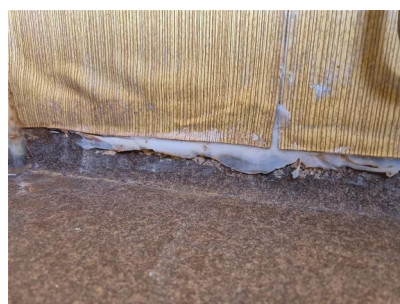
Entréplan / Dusch/Toalett

Våtutrymmet har äldre yt-/tätskikt.

Övrigt noterades att klämringen i golvbrunnen har lossnat, tät sarg finns runt golvbrunnen (utströmmande vatten utanför kan inte rinna till brunnen) och otätheter/lagningar finns lokalt i plastmattan.

Utrymmet är äldre och har passerat tiden för sin tekniska livslängd.

Renovering av utrymmet rekommenderas. Kontakta en behörig våtrumsentreprenör för en renovering. I samband med renoveringen bör omkringliggande konstruktioner kontrolleras för att upptäcka eventuella följskador.

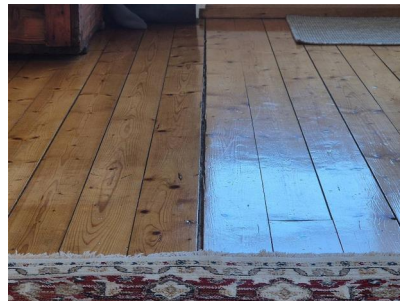
Entréplan / Vardagsrum

Ojämna/rest golv. Se notering Allmänt 2.

Ojämna/rest golv framför allt i vardagsrummet. Bedöms okulärt bero på att trägolvet har lagts för tätt och saknar rörelsemån. Då huset är äldre är det inte ovanligt att golven lutar.

Vill man med säkerhet ta reda på orsaken och omfattningen till de lutande golven så rekommenderas att en snickare kontaktas för en bedömning och åtgärd. Detta gäller hela huset,
