# Besiktningssprotokoll

Anticimex Försäkringsbesiktning i samarbete med Fastighetsbyrån

Fastighetsbeteckning: Skridskon 27	
Fastighetsadress: Skridskogatan 6	
Postnummer: 45162	Ort: Uddevalla

Besiktningdatum: 2026-04-27	Protokollnummer: 69669837
Temperatur: 6 °C	Väderlek: Sol.
Tekniker: Per-Niklas Zakariasson	
E-post: per-niklas.zakariasson@anticimex.se	
Kontor: Uddevalla	
Närvarande: Fastighetsägare.

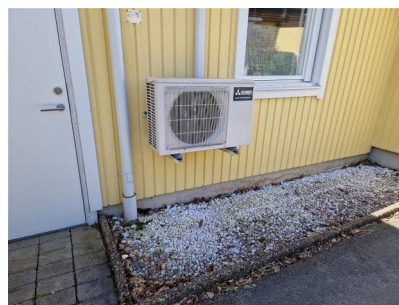
Kondensvatten från luftvärmepumpens utedel leds inte undan.

Det rekommenderas att kondensvatten leds undan för att minska fuktbelastningen mot fasad och sockel.

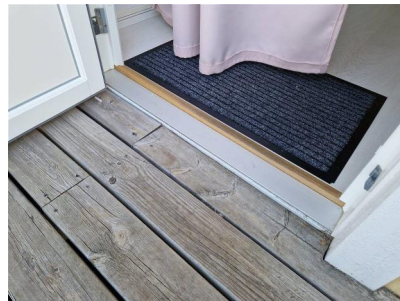
Tröskelbleck vid altandörren sitter löst.

Här kan man sätta en utefog för att förankra blecket bättre.

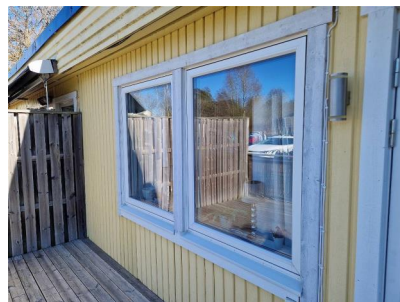
Vid två fönster är foder i behov av underhåll.

Det rekommenderas att foder tvättas och målas för att undvika framtida skador.

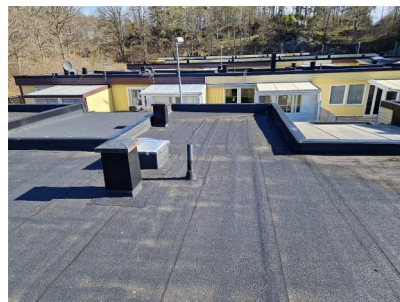
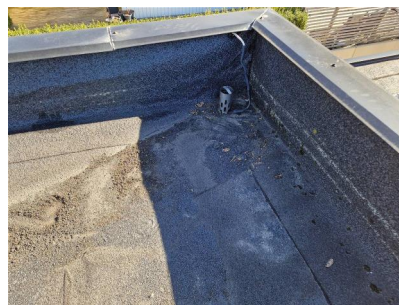
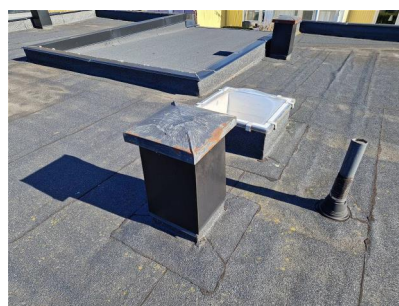
- Takavvattning sker via en takbrunn.
- Ventilationshuv rostar.

Takavvattning via en takbrunn är skadedrabbat, det är viktigt att säkerställa att inte löv och skräp sätter igen takbrunnen.

Rostangrepp kan på sikt orsaka läckage och underliggande skador.

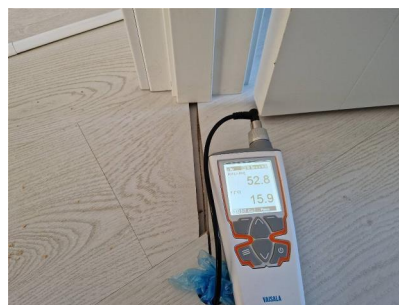
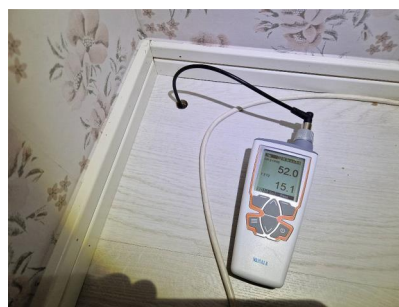
- Vid kontroll av konstruktion uppmättes den relativa fuktigheten till 52-53% i den uppreglade golvkonstruktionen, risk för mikrobiell tillväxt föreligger om den relativa fuktigheten överstiger 75%.
- Vid aktuell byggperiod var det vanligt förekommande att kemiskt behandlat virke användes både i den uppreglade golvkonstruktionen samt i nederkant av väggkonstruktionen.

En uppreglad golvkonstruktion samt nederkant av väggkonstruktionen kan påverkas negativt av markfukt i ångform med risk för fuktrelaterade skador.

Kemiskt behandlat virke från aktuell byggperiod kan avge en avvikande lukt som kan spridas till boendemiljön. Vid besiktningstillfället upplevdes normal lukt i boendemiljön.

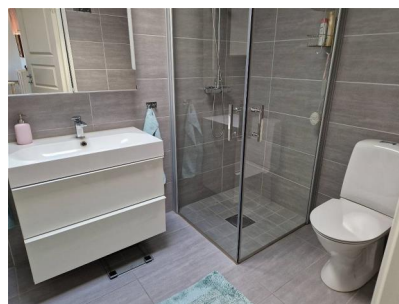
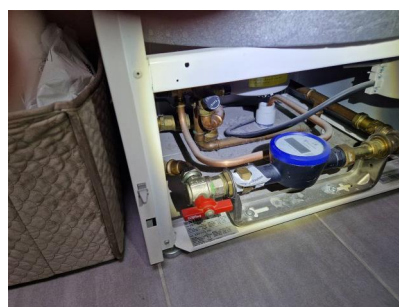
Inkommande vattenledning är dragen genom golvytan utan genomföringshylsa.

Enligt dagens branschregler skall det vara en genomföringshylsa runt inkommande vattenledning, detta för att undvika läckage och skador.
