# Besiktningssprotokoll

Anticimex Försäkringsbesiktning i samarbete med Fastighetsbyrån

Fastighetsbeteckning: Vallda 21:60	
Fastighetsadress: Sjögräsvägen 4	
Postnummer: 43494	Ort: Vallda

Besiktningdatum: 2026-04-27	Protokollnummer: 69667495
Temperatur: 7 °C	Väderlek: Klart
Tekniker: Patrik Bergenstav	
E-post: patrik.bergenstav@Anticimex.se	
Kontor: Göteborg	
Närvarande: Ägare

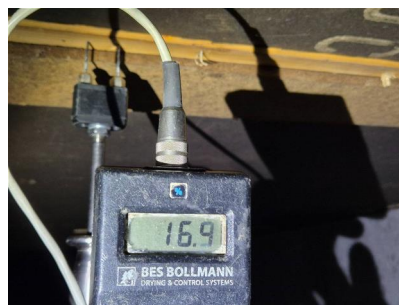
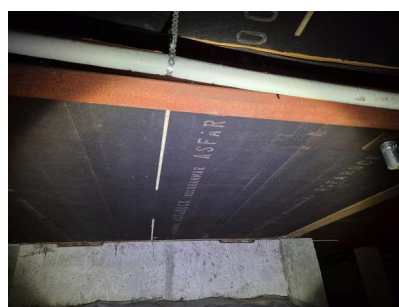
### Utvändigt / Krypgrund

Hela utrymmet var besiktningsbar.

Marken är täckt med plast.

Vid kontroll av konstruktionen i krypgrund uppmättes fuktvärden under kritisk fuktnivå för mikrobiell tillväxt och normal lukt upplevdes.

Golvbjälklaget ovan den uteluftsventilerade krypgrunden riskerar att drabbas av fuktskador på grund av naturlig fuktpåverkan. Detta kan i sin tur leda till mikrobiella skador (angrepp av mikroorganismer) som kan leda till att mikrobiell lukt sprids till boendemiljön.

Risk för mikrobiell tillväxt föreligger om den relativa fuktigheten i den omgivande luften i utrymmet är över 75 %, vilket i furuvirke motsvarar en fuktkvot på 17 %. Fuktkvoten uppmättes till understigande 16,9 %.

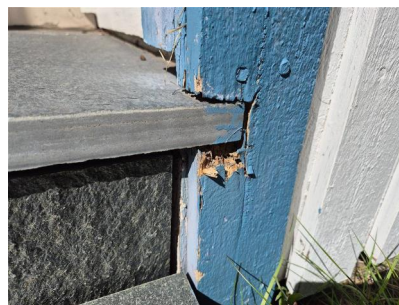
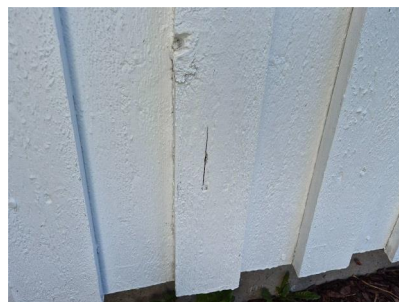
### Utvändigt / Fasad

Fasadbeklädnaden har mindre rötskador.

Mindre rötskador finns i fasadpanelen. Dessa bedöms dock inte ha lett till bakomliggande skador.

För att undvika följdskador kan rötskadad träpanel bytas ut.

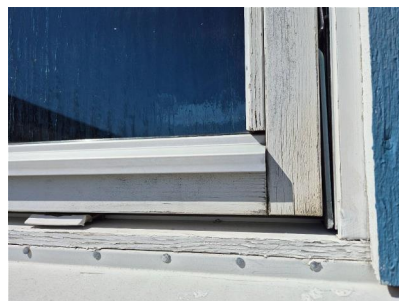
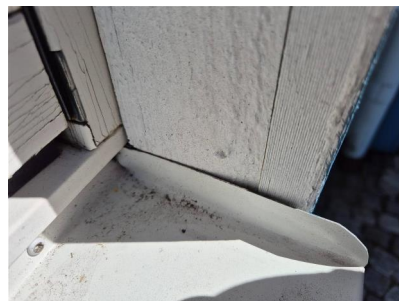
### Utvändigt / Dörrar/Fönster

Fönster är i behov av målning/underhåll samt lokalt finns otätheter mellan karm/plåtarbeten och smyg/fasad.

Fönsterbågar och fönsterkarmar där målningsbehov finns riskerar att få fukt- och rötskador på grund av sämre vattenavvisande förmåga.

För att öka livslängden på fönster rekommenderas tätning, målning och underhåll.

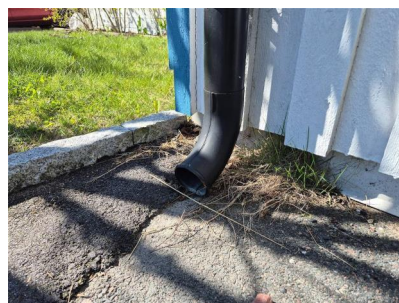
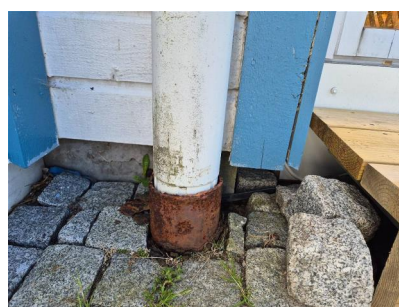
### Utvändigt / Hängrännor / Stuprör

Stuprör avslutas nära husliv.

Stuprör som avslutas intill husliv (ovan mark) kan medföra en ökad fuktbelastning på grundmur/sockel med fuktrelaterade skador som följd.

Vidare saknas lövsilar (dagvattenledningar kan sättas igen).

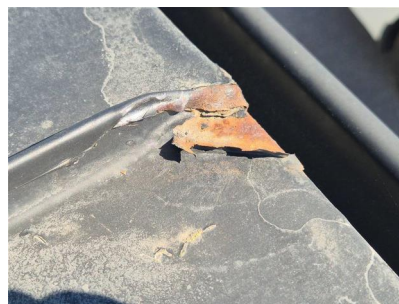
### Utvändigt / Tak

Takpappen är äldre.

Tätskiktet på ett platt/låglutande tak har enligt vår bedömning en begränsad livslängd. Eftersom takpappen är äldre har det ett minskat motstånd mot vattengenomträngning. Detta i sin tur kan leda till att takkonstruktionen drabbas av fuktskador.

Övrigt förekommer lokalt ytrost på plåttak.  
Rekommenderar rostskyddsbehandling/målning.

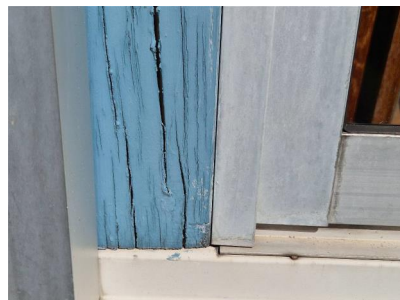
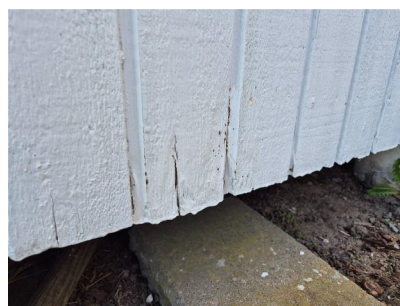
### Utvändigt / Uterum

Fasadbeklädnaden har mindre rötskador.

Mindre rötskador finns i fasadpanelen. Dessa bedöms dock inte ha lett till bakomliggande skador.

För att undvika följdskador kan rötskadad träpanel bytas ut.

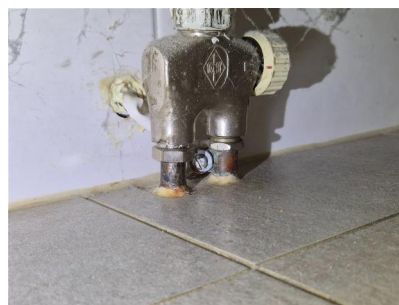
### Entréplan / Dusch/Toalett

Bristfälligt fall finns lokalt på golv utanför våtzone samt rörgenomföringar förekommer i golv.

Risk för fuktrelaterade skador i underliggande konstruktion.
