# Besiktningssprotokoll

Anticimex Försäkringsbesiktning i samarbete med Fastighetsbyrån

Fastighetsbeteckning: Solliden 4	
Fastighetsadress: Sollidenvägen 60	
Postnummer: 831 39	Ort: Östersund

Besiktningdatum: 2026-04-27	Protokollnummer: 69654351
Temperatur: 5 °C	Väderlek: Halvklart
Tekniker: Evelina von Sneidern	
E-post: evelina.von.sneidern@Anticimex.se	
Kontor: Sundsvall	
Närvarande: Fastighetsägarna

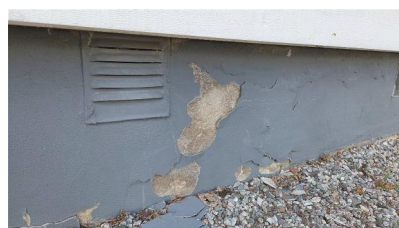
Putssläpp finns på sockeln.

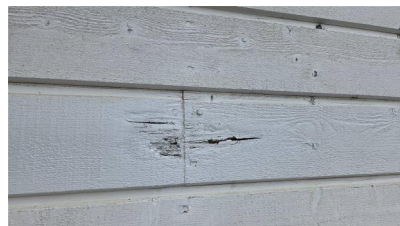
-Mindre rötskador finns i fasadpanelen.  
-Torrspäckor finns vid ändträ på delar av fasaden.

Dessa bedöms inte ha lett till bakomliggande skador.

Planera för att byta ut skadad panel.

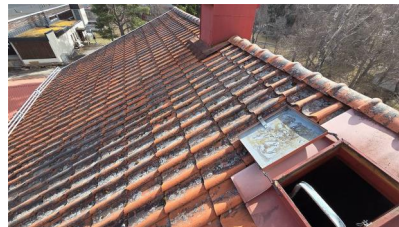
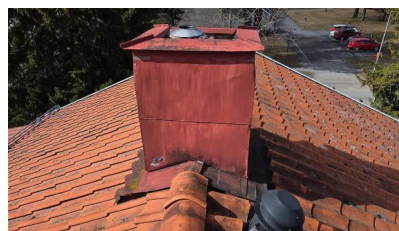
-Tegelpannor har algpåväxt.

-Äldre plåtdetaljer (huvar etc.) har mindre rostangrepp.

Taket är besiktat från taksteg.

Rekommenderar rengöring/underhåll.

Håll under uppsikt. Kontakta plåtslagare vid osäkerhet.

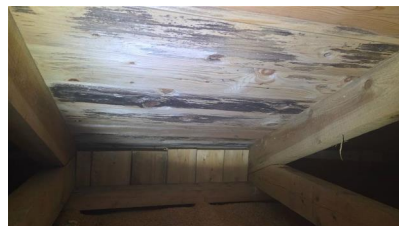
Vid besiktning av vindsutrymmet noterades sparsamma missfärgningar vilket kan vara ett tecken på att fuktig luft läcker från boutrymmet upp till vinden.

Vid kontroll av vinden uppmättes fuktvärden under kritisk fuktnivå för mikrobiell tillväxt och en normal lukt upplevdes. Fuktkvoten i underlagstak/takbjälkar uppmättes till 10 %.

-Mindre missfärgningar/mikrobiell påväxt noteras på vissa partier.

Detta kan indikera att fuktig inomhusluft läcker upp till vinden.

Skapa gärna en årlig kontroll av vinden för att kunna upptäcka om missfärgningarna tilltar. Vid osäkerhet, kontakta ventilationsexpert för att se över ventilationen i bostadsmiljön.

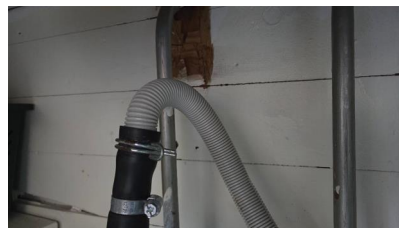
Upphångningsbygel saknas på avloppslang från diskmaskinen.

För att hindra brott på avloppslang rekommenderas komplettering av upphångningsbygel.

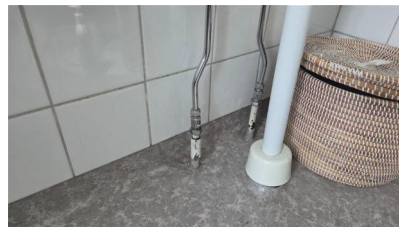
Våtutrymmet har äldre yt-/tätskikt.

- Rörgenomföringar finns i golv.
- Golvlutningen är något bristfällig på delar av golv.

Eftersom funktionen, som innebär att ytskiktet/tätskiktet ska vara vattentätt, kan vara nedsatt finns en ökad risk att vatten tränger igenom ytskiktet/tätskiktet med vattenskador i omkringliggande konstruktioner som följd.

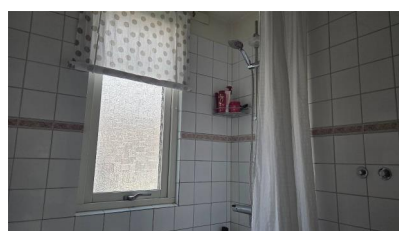
- Fönster är olämpligt placerat.
- Mindre missfärgningar noteras på fönsterkarm/fönsterbåge.

Fönstrets placering i våtutrymmet utgör en risk för fuktskador i fönster- och väggkonstruktionen.

För att minska risken för fuktskador på fönster och väggkonstruktion rekommenderas att man skyddar fönstret mot vattenbegjutning.

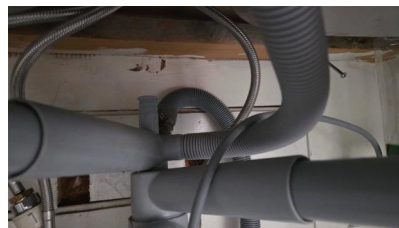
Upphångningsbygel saknas på avloppslang från diskmaskinen.

För att hindra brott på avloppslang rekommenderas komplettering av upphångningsbygel.

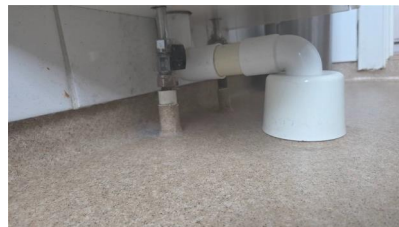
Våtutrymmet har äldre yt-/tätskikt.

- Rör genomföringar finns i golv.
- Förhöjningsring finns i den äldre golvbrunnen.

Eftersom funktionen, som innebär att ytskiktet/tätskiktet ska vara vattentätt, kan vara nedsatt finns en ökad risk att vatten tränger igenom ytskiktet/tätskiktet med vattenskador i omkringliggande konstruktioner som följd.

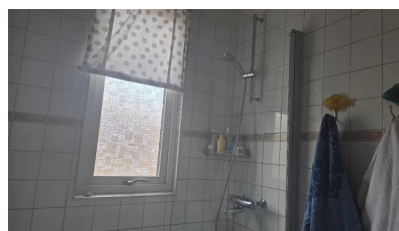
Duschen är placerad nära ett fönster.

Duschens placering i våtutrymmet utgör en risk för fuktskador i fönster- och väggkonstruktionen.

För att minska risken för fuktskador på fönster och väggkonstruktion rekommenderas att man skyddar fönstret mot vattenbegjutning.

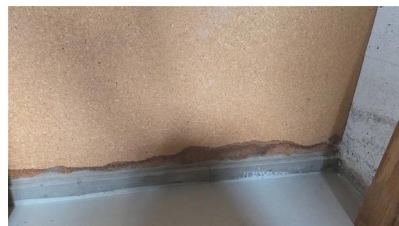
Vägg mellan pannrum och förråd 1 har fuktskador i nederkant.

Fuktvandring sker från marken genom betongen till organiskt material genom så kallad kapillärsugning och diffusion.

Rekommenderar att påverkade delar byts ut och att ett kapillärbrytande skikt monteras mellan betongplattan och ny syll.

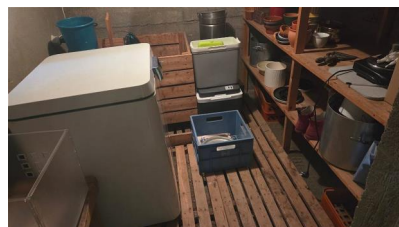
Trädetaljer i kontakt med golv och källarvägg.

Organiskt material skall i största mån undvikas mot betonggolv och ytterväggar.

Jag rekommenderar därför att trädetaljer, så som hyllor, trägolv osv. avlägsnas. Det finns även en mellanvägg som bör åtgärdas. Används källaren till det den är tänkt för (inte till bo-utrymme) och så länge man där inte förvarar fukt känsliga saker i direkt kontakt med golv/väggar kan det fungera ändå. Vill man ha torrare miljö får man sannolikt förbättra källarens utvändiga fuktskydd.

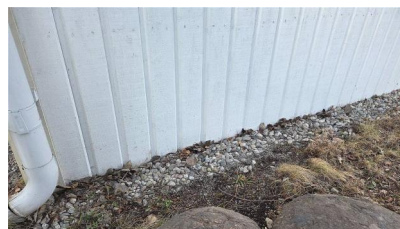
Avståndet mellan fasadbeklädnaden och marken är inte tillräckligt.

Eftersom fasadbeklädnaden är i marknivå finns risk för att fukt från marken suggs upp i fasadpanelens nederkant. Detta kan orsaka fuktrelaterade skador i fasadbeklädnaden och bakomliggande konstruktioner.

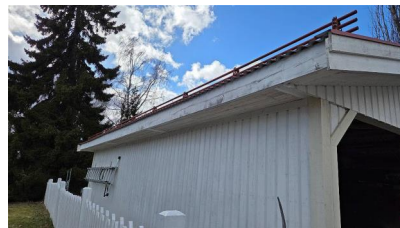
Hängränna saknas på ena sidan.

När hängrännor saknas utsätts fasad och grund för ökad fuktbelastning, vilket i sin tur kan leda till fuktskador i bakomliggande konstruktioner.

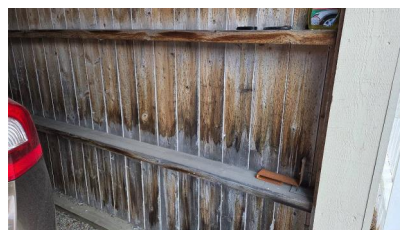
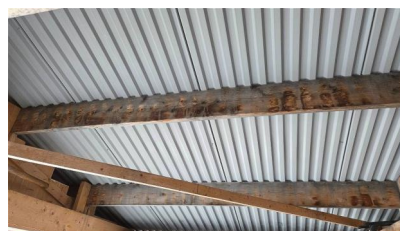
Fuktbelastning syns i nederkant på vägg och på takstolar.
