**Fastighetsuppgifter**

Montören 2

Drakvägen 12

Uppdragsnummer	G37896
Besiktningsdatum	2026-04-27
Besiktningföretag	OBM Kronoberg AB
Besiktningförrättare	Thorbjörn Håkansson 0708232924
Närvarande	Fastighetsägare
Giltig till och med	2027-04-27

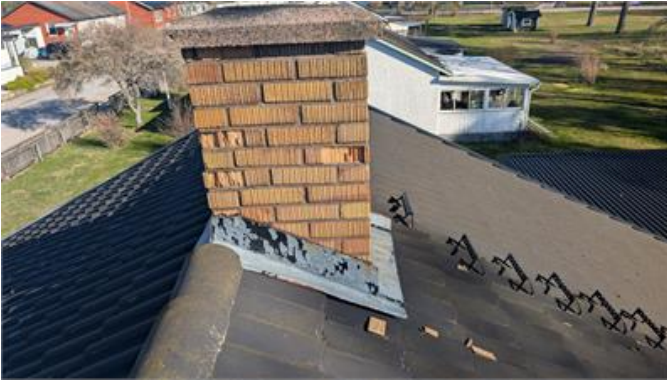
Tak: Plåt som sparades runt skorstenen ansluter något sämre till nya betongpannor, vilket ökar risken att vatten kan leta sig förbi yttertaket. Byt ut plåten.

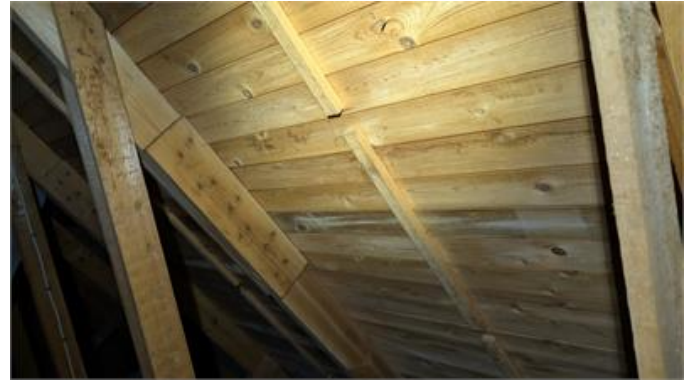
Vind: Det förekommer lokala missfärgningar/mikrobiella tillväxter på insidan av yttertaket. Inga fuktskador eller hållfasthetsförsämringar noterades i virket.
