Hönekulla 1:369

Lyckhemsvägen 16

**Besiktningssuppgifter**

Bilaga 1 för kontroll av valda konstruktioner

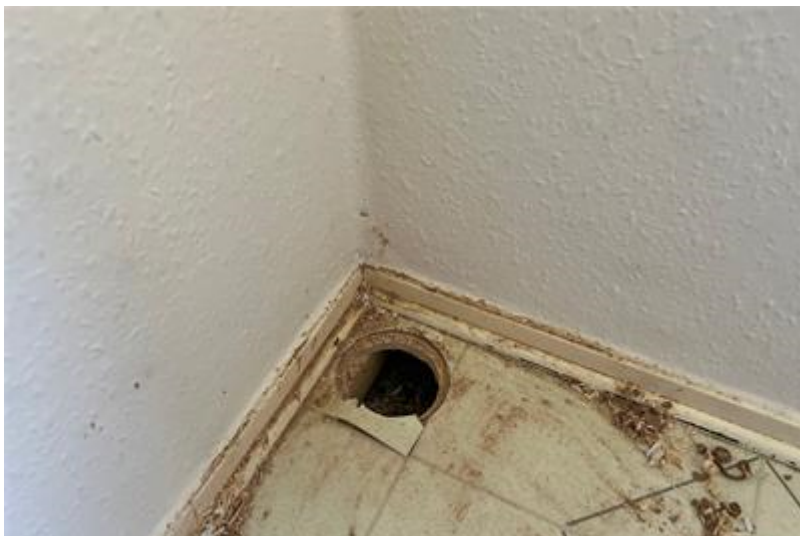
| Konstruktionsdel | Uppreglad golvkonstruktion. |

Ett provhål togs upp i den uppreglade golvkonstruktionen i sovrum 2 och i en golvregel uppmättes fuktkvoten till ca 18-19 % och en avvikande lukt upplevdes i provhålet. Vidare uppmättes fuktkvoten i en dörrkarm till gillestugan till ca 17-18 %.

Plintgrunden är inte besiktad då den är för låg för att krypa under.

Vid kontroll av konstruktion noterades fuktkvoter över kritiskt gränsvärde för mikrobiell tillväxt i trä samt avvikande lukt. Därför rekommenderar vi att denna besiktning kompletteras med en fördjupad teknisk undersökning av husets grundkonstruktioner.
