**Fastighetsuppgifter**

Utby 2:124

Gustav Larssons väg 22

**Besiktningsuppgifter**

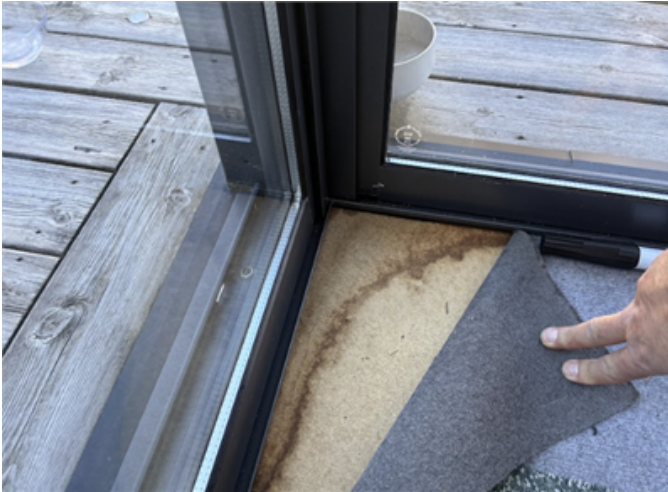
| Besiktningsresultat | | | | | |
|---|---|---|---|---|---|
| Uterum | | X | | | Träfiberskiva under matta har missfärgningar i hörn, torrt vid besiktningsstillfället. |

Uterum: Träfiberskiva under matta har missfärgningar i hörn, torrt vid besiktningstillfället.

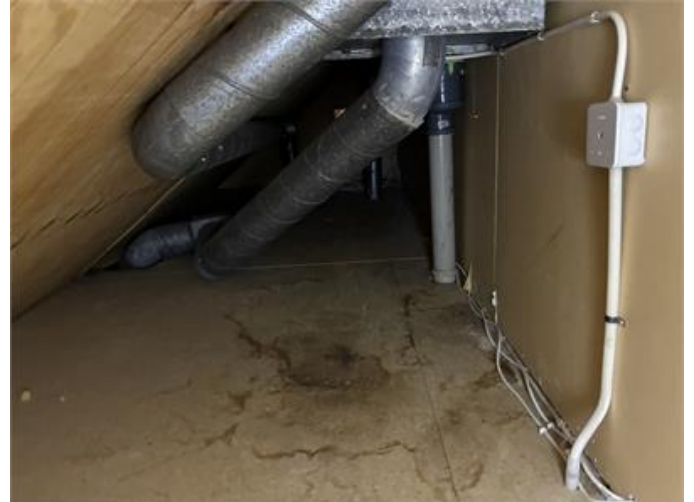
| Besiktningsresultat | | | | | |
|---|---|---|---|---|---|
| sidovind 2 | | X | | | Missfärgningar finns på golvet träfiberskiva under ventilationsrör/fläkt, torrt vid besiktningsstillfället. |

Sidovind 2: Missfärgningar finns på golvet träfiberskiva under ventilationsrör/fläkt, torrt vid besiktningstillfället.

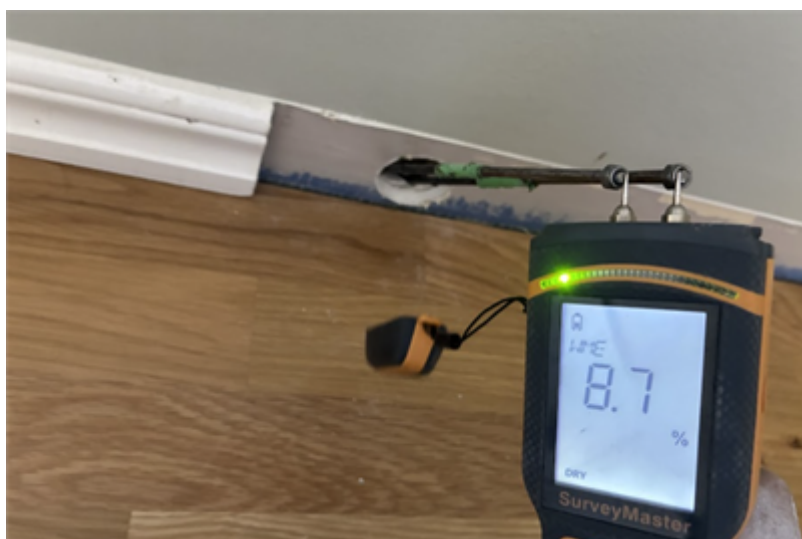
Kontroll av konstruktionen gjordes via stickprovsmässig håltagning bakom sockel i sovrum 1(ytterväggsyll) samt i skåp med elmätare (innerväggsyll).

Fuktvärden under gränsvärdet för mikrobiell tillväxt uppmättes.

Fuktkvoten uppmättes till 8-9% i ytterväggsyll och under 8% i innerväggsyll.

Risk för mikrobiell tillväxt föreligger vid en fuktkvot på 17%.
