# Besiktningssprotokoll

Anticimex Försäkringsbesiktning – nivå 2

Fastighetsbeteckning: Aspö Norrby 2:52	
Fastighetsadress: Norrängsvägen 18	
Postnummer: 645 93	Ort: Strängnäs

Besiktningdatum: 2025-10-30	Protokollnummer: 69363832
Temperatur: 8 °C	Väderlek: Regn
Tekniker: Carl Segelborg	
E-post: Carl.segelborg@anticimex.se	
Kontor: Eskilstuna	
Närvarande: Säljare medverkade på besiktningen	
Besiktningstekniker: Carl Segelborg Anticimex Sörmland.

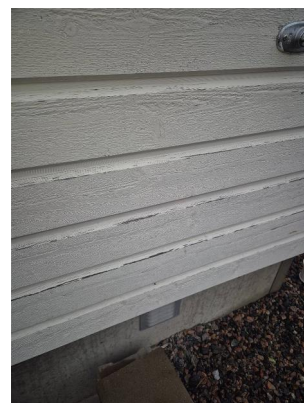
Fasadpanelen är i behov av målning/underhåll.

Fasadbeklädnad och träkonstruktioner där målningsbehov finns riskerar att få fukt- och rötskador på grund av sämre vattenavvisande förmåga. För att öka livslängden på fasadbeklädnaden rekommenderas målning och underhåll.

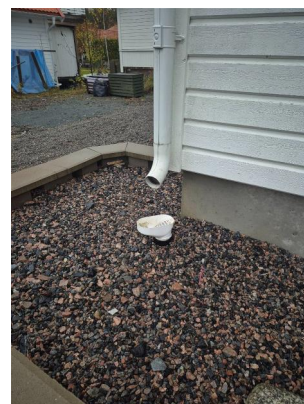
Stuprör avslutas nära husliv.

Stuprör som avslutas intill husliv (ovan mark) kan medföra en ökad fuktbelastning på grundmur/sockel med fuktrelaterade skador som följd.

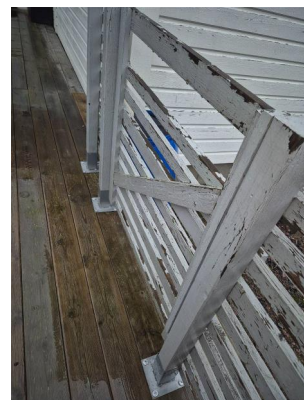
Altanräcke och träkonstruktioner är i behov av målning/underhåll.

Altanräcke och träkonstruktioner där målningsbehov finns riskerar att få fukt- och rötskador på grund av sämre vattenavvisande förmåga.

Vi rekommenderar att du utför målning/underhåll av altan.

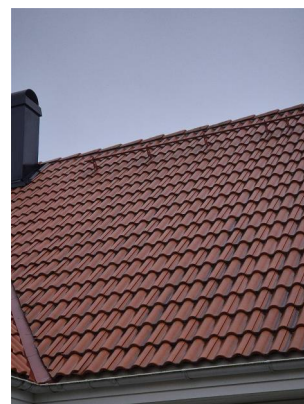
Inget att notera.

Taket besiktades från takfoten.

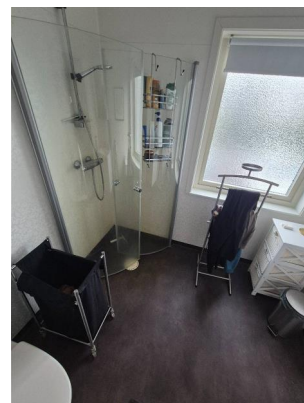
Fuktindikering i utrymmet gav inga förhöjda fuktindikationer.

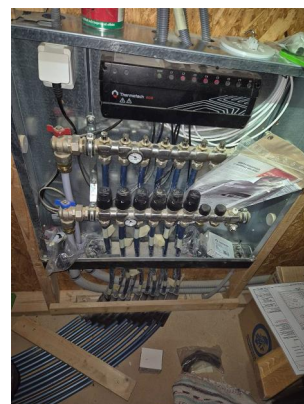
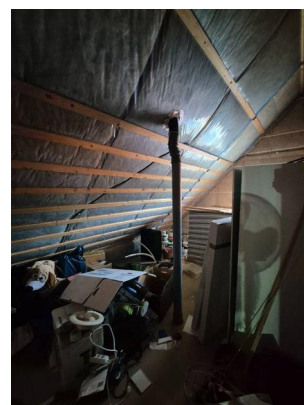
Rörlits saknar skvallerrör, ifall man färdigställer badrummet bör skvallerröret installeras korrekt.

En rörlits ska ha en vattentät botten och vara försedd med skvallerrör. När det saknas ökar risken för att ett läckage inte upptäcks i tid. Det kan leda till fuktskador i omkringliggande konstruktioner.
