Fastighetsuppgifter

Hyllebäret 2

Hyllebärsvägen 53

**Besiktningssuppgifter**

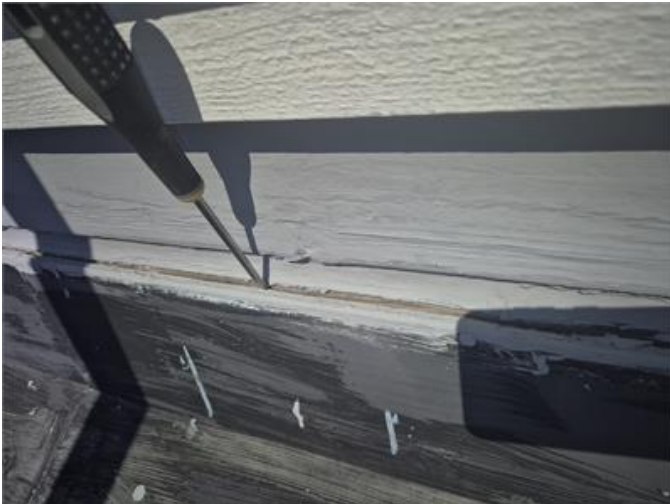
| Besiktningresultat | | | | | |
|---|---|---|---|---|--|
| Fasad | | | X | | Det förekommer färgsläpp på en del beklädnadsbrädor på baksidan av huset. Glipor förekommer mellan vinkelplåt och dess infästning i fasad på baksidan av huset (se bild). Då risk föreligger för fuktskador rekommenderas att gliporna åtgärdas. |

Glipor förekommer mellan vinkelplåt och dess infästning i fasad på baksidan av huset. Då risk föreligger för fuktskador rekommenderas att gliporna åtgärdas.

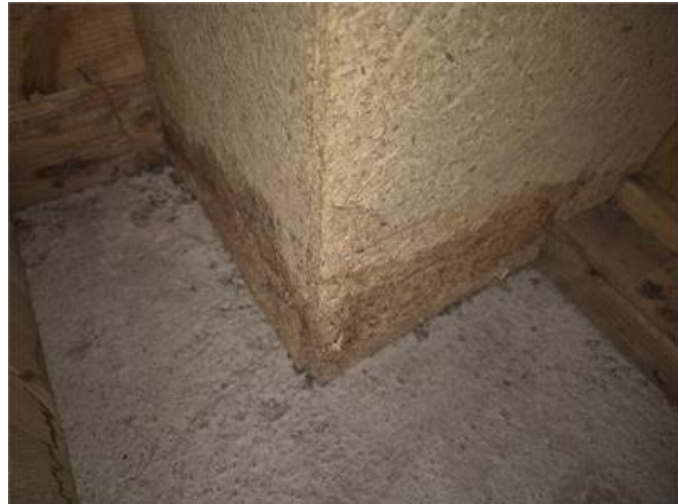
| Besiktningresultat | | | | | |
|---|---|---|---|---|--|
| Invändigt | | | X | | Fuktfläckar som visade hög fukt förekommer på nedre del att lådkonstruktion till vattenutkastare. Orsaken till fuktfläckarna rekommenderas undersökas och åtgärdas. |

Vidbyggt förråd på baksida av huset: Fuktbläckor som visade hög fukt förekommer på nedre del att laddkonstruktion till vattenutkastare. Orsaken till fuktbläckarna rekommenderas undersökas och åtgärdas.

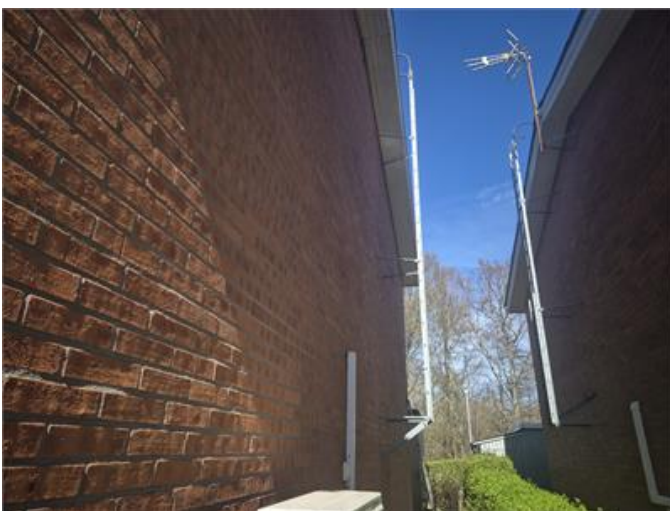
| Besiktningresultat | | | | | |
|---|---|---|---|---|--|
| Tak/vind | | | | X | Tak/vind kunde inte besiktigas på grund av befintlig takstege inte uppfyller krav på personsäkerhet. |

Tak/vind kunde inte besiktigas på grund av befintlig takstege inte uppfyller krav på personsäkerhet.

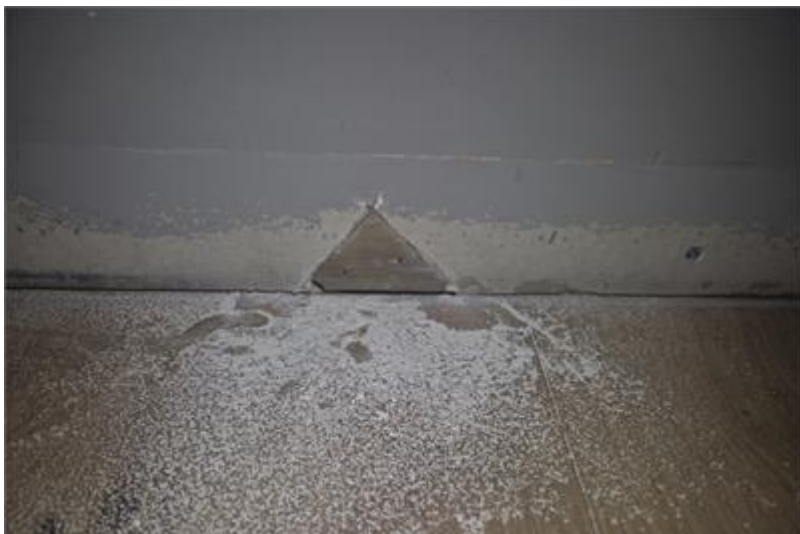
Fuktkontroll av syllreglar visade fuktkvot på 14% i syllregel till yttervägg i kök och fuktkvot på 9% i syllregel till innervägg mellan hall och tvättrum. Det kritiska gränsvärdet för mikrobiell tillväxt brukar anges till ca 16-17% fuktkvot (FK).
