Kvikulla 1:7

Kvikullavägen 9

Uppdragsnummer	O31767
Besiktningsdatum	2026-04-29
Besiktningföretag	OBM Besiktning Väst AB
Besiktningförrättare	Markus Grunditz
Närvarande	Säljare
Giltig till och med	2027-04-29

Byggnadsbeskrivning Friliggande i 1½- plan.	Byggnadsår 1929
Till eller ombyggnad Tillbyggt 2010.	Övrigt Huset var möblerat. Fristående/vidbyggda byggnader såsom t.ex. uthus/altaner besiktigas ej.

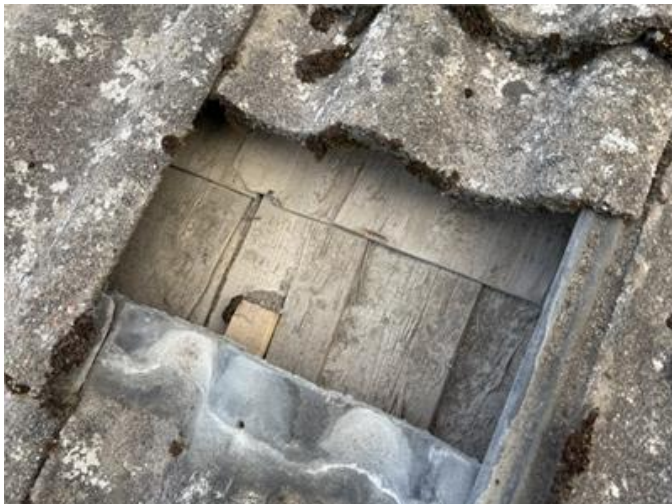
Tak		X			Taktäckningen är delvis av äldre standard/datum. Underlagstaket består delvis av sticketak. Plåtdetaljer är i behov av underhåll/justering. Mossa förekommer på taktäckningen. Nocktätning finns inte. Se kommentar/riskanalys. Bild 1 (Taket är besiktigt ifrån tak- säkerheten p.g.a. byggnadens höga höjd).
<b>Invändigt</b>					
Allmänt		X			Lutande golv förekommer. Allmänventilationen bedöms bitvis vara bristfällig och bör förbättras. El- schema finns inte till el- centralen, vilket bör åtgärdas av en fackman.
<b>Kryp/torpargrund</b>			X		Byggnaden är uppförd över en kryp/torpargrund. Fuktkvotsmätning är utförd, se vidare kommentar/riskanalys samt bilaga kontroll av konstruktion.
<b>Entréplan</b>					
Entré	X				Inget att notera.
Förråd	X				Inget att notera.
Kök		X			Fuktskydd finns inte under diskbänkens vatteninstallationer (skadeförebyggande åtgärd).
Badrum		X			Våtutrymmet är av äldre standard/datum där brister förekommer, t.ex. noterades bristfälligt fall/bakfall på golvet, rörgenomföringar i golv samt klämringen i utrymmets golvbrunn är ej i sitt rätta läge. Se kommentar/riskanalys. (Badkar finns i utrymmet).

Då taktäckningen är av äldre standard/datum och när brister förekommer kan det ha ett minskat motstånd mot vatteninträning. Detta i sin tur kan leda till fuktskador som kan påverka byggnaden negativt.

Bilden visar exempel på underlagstaket som består av sticketak.

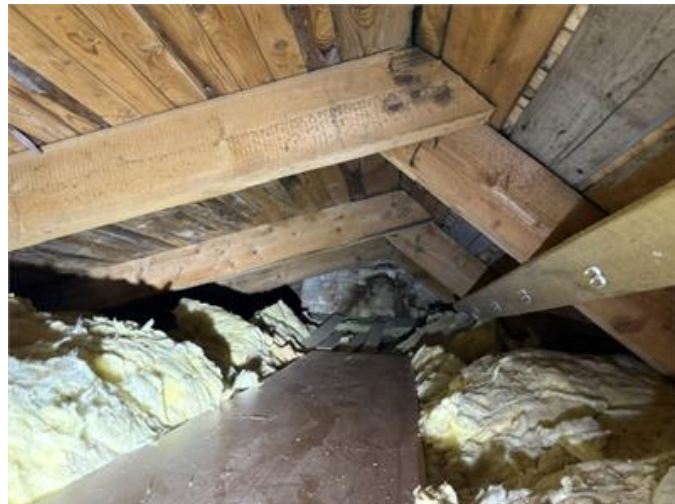
Om det finns brister i tätningen mellan ett kallt och ett varmt utrymme finns det en risk att relativt varm och fuktig luft kommer ut från det varma utrymmet till det angränsande kalla utrymmet och träffar en kall yta och kondenserar. Missfärgning är en indikering på att inneluften har kommit ut i vinden så att ett gynnsamt klimat för en mikrobiell tillväxt har uppstått. Det kan vara en indikering på att ventilationen inomhus är undermålig. För detta fortgå finns det en risk att man kan få skador på konstruktioner som i en förlängning påverkar byggnaden negativt.

Bilden visar vy av vind.

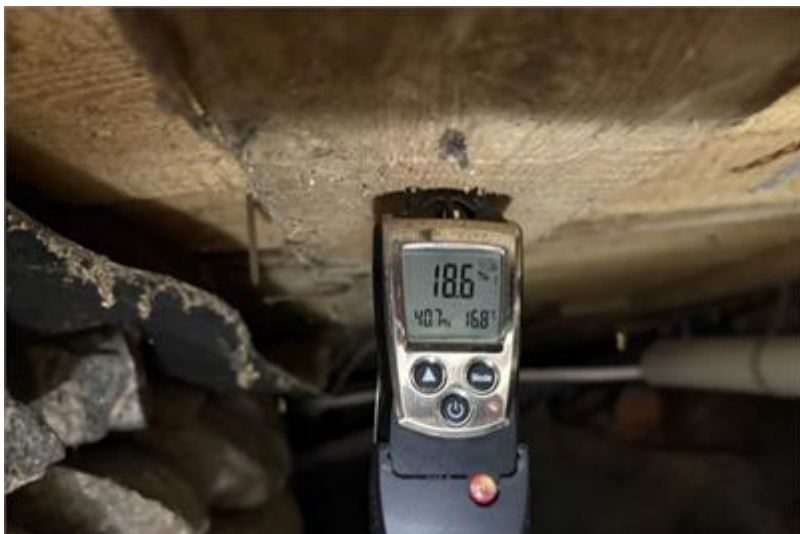
Det kritiska gränsvärdet för mikrobiell tillväxt är ca 17% fuktkvot i trä och för rötskador/svamp ca 28% fuktkvot i trä.

Vid kontroll av konstruktion mättes fuktkvoter stickprovsvis i trossbottens undersida till mellan 18- 19% fuktkvot.

Mikrobiell påväxt förekommer i utrymmet.

(Delar av kryp/torpargrunden är besiktigad ifrån luckan p.g.a. trångt utrymme. Cellplast är monterat på trossbottens undersida i utrymmet under tillbyggnaden, trossbotten/bjälklaget var därför ej besiktningsbart i denna del).

Det rekommenderas att denna besiktning kompletteras med en fördjupad undersökning för att utreda orsaken till samt omfattningen av de fuktrelaterade skadorna/bristerna.
