Fastighetsuppgifter

Fastighetsbeteckning
Hammarsbyn 36:2
Adress
Hammarsbyn 9
78064 Lima

**Besiktningssuppgifter**

Uppdragsnummer WA5154
Besiktningdatum 2026-04-28
Besiktningföretag OBM Besiktning i Dalarna AB
Besiktningförrättare Tomas Myrbråten
Närvarande Säljaren.
Giltig till och med 2027-04-28

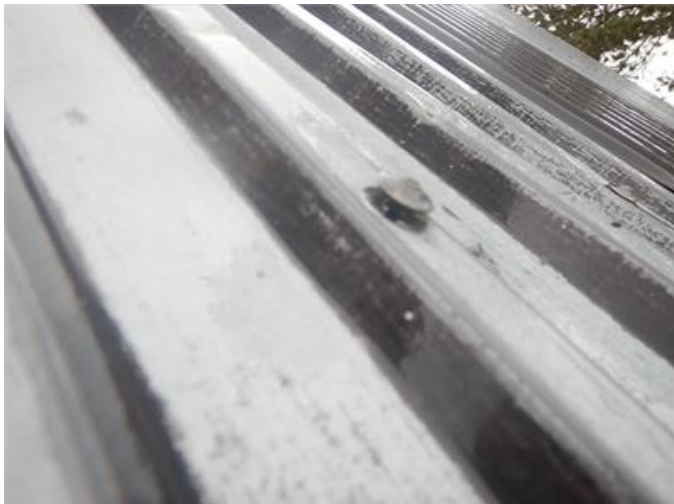
-Plåttaket har plåtspik där spikarnas tätande förmåga delvis har förlorats. De bör därför kompletteras/ersättas.

Plåtspik som krupit ur takplåtar.

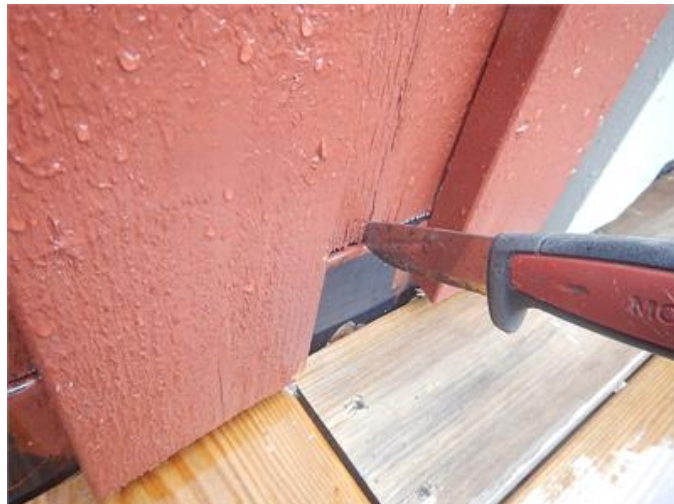
Rötskada fasadpanel.

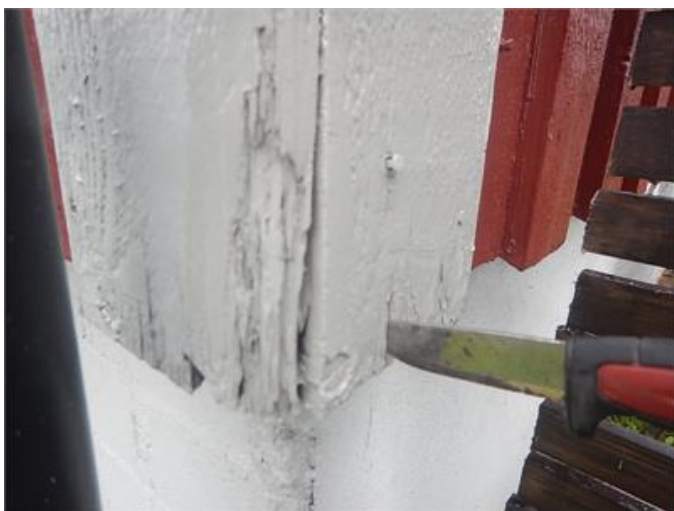
Rötskada knutbräda.
