# Besiktningssprotokoll

Anticimex Försäkringsbesiktning i samarbete med Fastighetsbyrån

Fastighetsbeteckning: Altnäs 2:136	
Fastighetsadress: Strömshammar Mannerheims Väg 25	
Postnummer: 642 96	Ort: Malmköping

Besiktningdatum: 2026-04-24	Protokollnummer: 69656297
Temperatur: 14 °C	Väderlek: Klart
Tekniker: Marcus Eriksson-Boije	
E-post: marcus.eriksson-boije@anticimex.se	
Kontor: Eskilstuna	
Närvarande: Fastighetsägaren

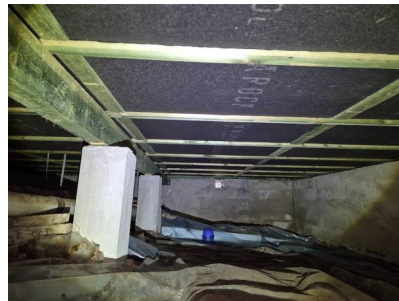
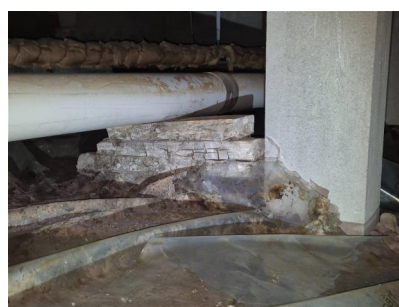
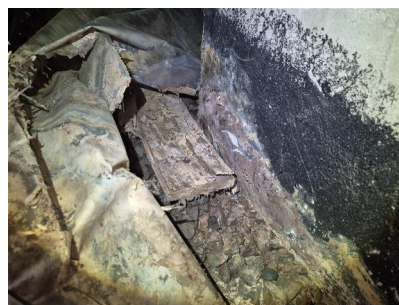
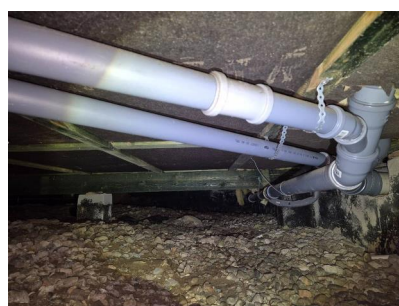
### Utvändigt / Krypgrund 1 & 2

I grunden upplevdes en avvikande lukt och rötskyddsbehandlat virke noterades i konstruktionen som vid fuktigt klimat kan avge den typen av lukt som upplevdes.

I grunden upptäcktes ett angrepp av rötsvamp och jag rekommenderar en fortsatt undersökning av grunden för att konstatera orsak och omfattning till både den avvikande lukten samt det noterade svampangreppet.

Vid kontroll av krypgrunden upplevdes en avvikande lukt i grunden och rötskyddsbehandlat virke finns i konstruktionen. Svampangrepp förekommer i träbitar under plasten samt stöttor.

Trots att fuktmätningen gav fuktvärden under kritisk fuktnivå känns en avvikande lukt i grunden. Uteluftsventilerade krypgrunder med bjälklag av organiskt material har ofta fuktskador på grund av naturlig fuktpåverkan. Lukten som känns i krypgrunden kan också spridas till boendemiljön. Fuktkvoten uppmättes till 16 %.

Det finns risk för mikrobiell tillväxt om den relativa fuktigheten (RF) i den omgivande luften är över 75 %. I furuvirke motsvarar det en fuktkvot (FK) på 17 %.

En fortsatt undersökning rekommenderas för att konstatera orsak och omfattning till både den avvikande lukten samt det noterade svampangreppet.

Denna undersökningen bör även inkludera åtgärdsförslag för hur man kan åtgärda klimatet i grunden.

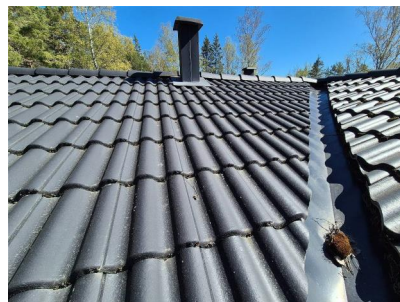
### Utvändigt / Tak

Inget att notera.

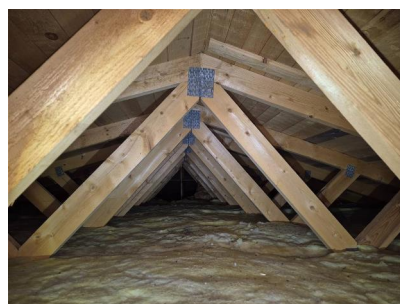
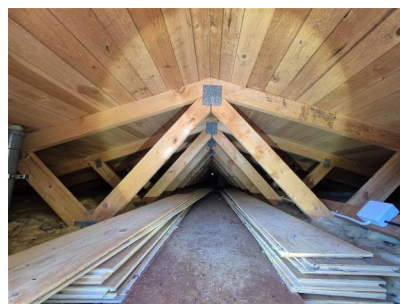
### Utvändigt / Vind

Inget att notera.

Vid kontroll av vinden uppmättes fuktvärden under kritisk fuktnivå för mikrobiell tillväxt och en normal lukt upplevdes. Fuktkvoten i underlagstak/takbjälkar uppmättes vid besiktningstillfället till 7 % (Gränsvärde 17%). Detta värde varierar dock under året beroende på årstid och utomhusklimat. Det finns risk för mikrobiell tillväxt om den relativa fuktigheten (RF) i den omgivande luften är över 75 %. I furuvirke motsvarar det en fuktkvot (FK) på 17 %.

Vinden är besiktad från luckorna då landgångar saknas.

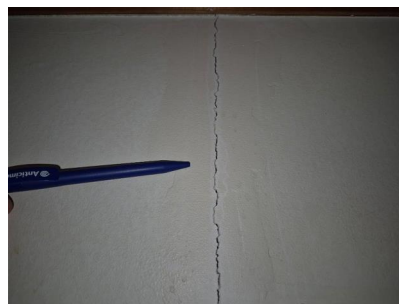
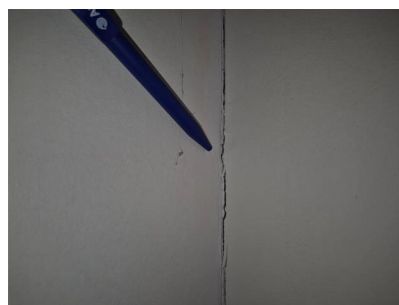
### Entréplan / Allmänt

Sprickor finns i väggar samt lokalt lutande innertak vid eldstaden.

Detta bedöms inte ha lett till bakomliggande skador.
