Besiktningssprotokoll

Fastighetsbeteckning: Lövåsen 2:20	
Fastighetsadress: Lövåsvägen 24	
Postnummer: 818 96	Ort: Hedesunda

Besiktningdatum: 2026-04-28	Protokollnummer: 69660846
Temperatur: 5 °C	Väderlek: Klart
Tekniker: Tony Harström	
E-post: tony.harstrom@anticimex.se	
Kontor: Gävle	
Närvarande: Uppdragsgivare.

Försäkringsbesiktning

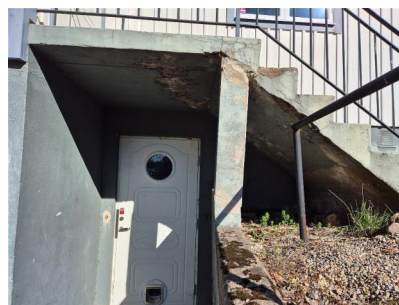
Utvändigt / Trappa/söder

Vid den södra trappan observerades sprickor och att stödmuren under trappan lutar. Konsultera gärna med en fackman angående åtgärdsförslag för att stödja upp muren/trappan.

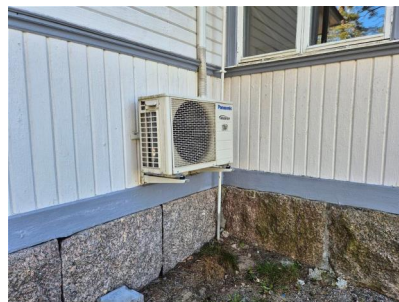
Utvändigt / Sockel

Vissa utedelar till värmepumpar skapar mycket kondensvatten som rinner ner på marken under värmepumpen. Detta medför då ökad fuktbelastning mot grunden.

Om så är fallet även med denna värmepump bör man se till att leda bort vattnet. Det kan göras exempelvis genom en snedställd plåt/upsamlingskärl eller liknande.

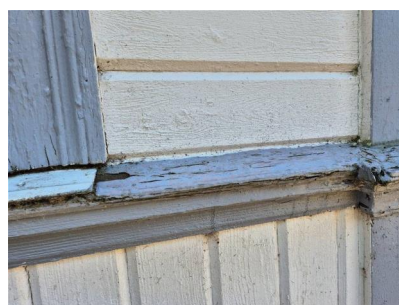
Utvändigt / Fasad

I träfasaden förekommer vissa torksprickor/färgsläpp och mindre rötskador. Dessa bedöms inte ha lett till bakomliggande skador men bör tas med exempelvis vid årligt underhåll.

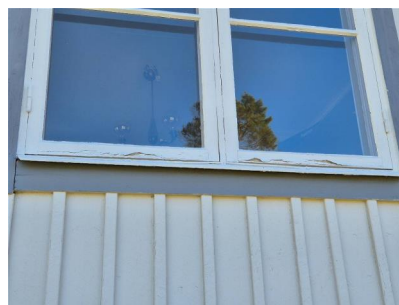
Utvändigt / Fönster

Ett visst underhållsbehov observerades på fönstren. En trasig glasruta observerades i källarfönstret vid förrådet i källarplan.

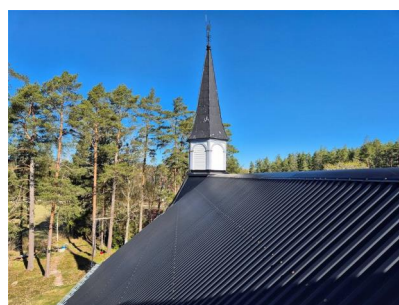
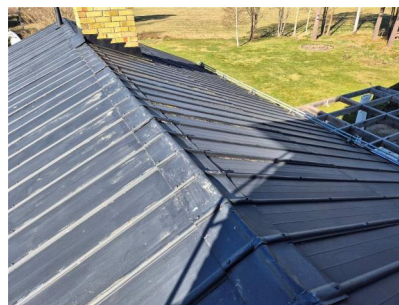
Utvändigt / Tak

De båda taken är efter äldre branschstandard spikad med klockspikar. Taket på den högre delen bedöms vara nyare än taket på den lägre byggnaden. Äldre takplåtar behöver inte vara av sämre kvalitet än modernare plåtar då de ofta har tjockare gods.

Däremot driver klockspikarna upp vid rörelser i plåtarna vilket skapar otäta infästningar. Konsultera gärna med en plåtslagare angående att byta ut spikarna till längre farmarskruv (plåtskruv).

Att fuktfläckar för övrigt förekommer i ett äldre vindsutrymme är svårt att undvika och oftast svårt att tidsdatera enligt min uppfattning. Taktäckningen ser i det stora hela bra ut, möjligtvis att klockspikar som fäster takplåtarna kan bytas ut till längre farmarskruvar (av fackman).

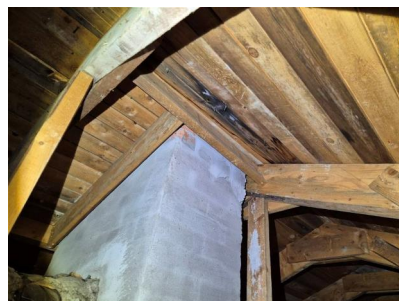
Utvändigt / Vind/lågdal

I utrymmet observerade jag lokala fuktfläckar på insida yttertak mot murstocken (enligt uppdragsgivare är detta gammalt och oförändrat). Inga förhöjda fuktvärden kunde uppmätas på fläckarna.

Att fuktfläckar/missfärgningar förekommer på insida yttertak i ett äldre vindsutrymme är vanligt förekommande och oftast svårt att kunna tidsdatera enligt min uppfattning.

Rådet är att ha vinden under uppsikt och upplevs fläckarna tillta i omfattning, bör en fackman kontaktas.

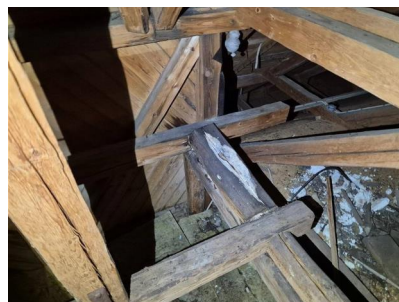
Utvändigt / Vind/högdal

I den gamla vinden finns tecken på takläckage generellt och speciellt vid torndelen där en liten timmerstock är rötskadad. Min bedömning är att den skadade lilla timmersocken inte har någon bärande funktion utan är tänkt att hålla del av övrigt timmer på plats.

Även i den här äldre delen förekommer mer eller mindre fuktfläckar på insida yttertak.

Längre in i vindsutrymmet (vid tornet) finns lokala rötskador i en stock och detta är efter det gamla takläckaget enligt uppdragsgivarens upplysning.

Min bedömning är att stockens funktion är att hålla konstruktionen på plats.

Rådet är att ha vinden under uppsikt och upplevs fläckarna tillta i omfattning, bör en fackman kontaktas.

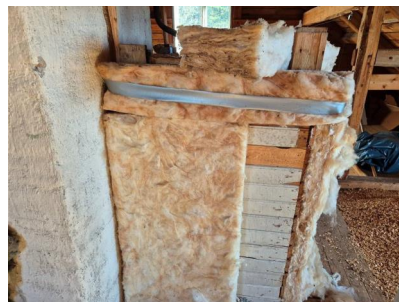
Ett expansionskärl finns monterat på vinden. Uppdragsgivaren upplyste om att kärlet inte är i bruk då det finns tryckkärl vid värmepumpen i källaren.

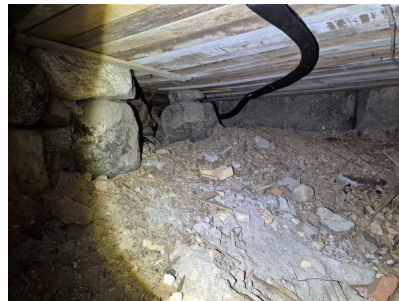
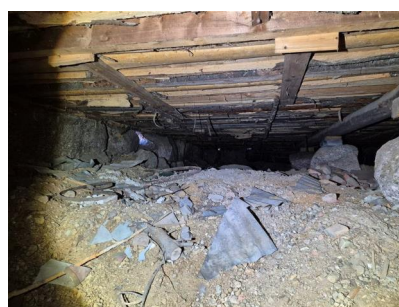
Utvändigt / Torpargrund

Torpargrunden nås via två luckor från källaren. I de båda utrymmena förekommer organiskt material på markytan. Sannolikt har delar av det organiska materialet funnits länge, möjligtvis sedan huset byggdes i början på 1900-talet.

Mer eller mindre risk för fuktskador/mikrobiella skador finns i alla grundläggningar beroende bland annat på hur de är byggda. Organiskt material/byggspill på markytan i en tidsvis fuktig miljö kan öka risken för mikrobiell tillväxt.

Vid kontroll av konstruktionen i kryppgrund uppmättes fuktvärden under kritisk fuktnivå för mikrobiell tillväxt och normal lukt upplevdes.

Fuktkvoten uppmättes till mellan ca 9-13 % i undersida golvbjälklag (risk finns för mikrobiell tillväxt i furuvirke vid en fuktkvot på ca 17 %).

Om möjligt är därför rekommendationen att så mycket som möjligt av det organiska materialet städas bort, även om det troligen funnits där sedan länge.

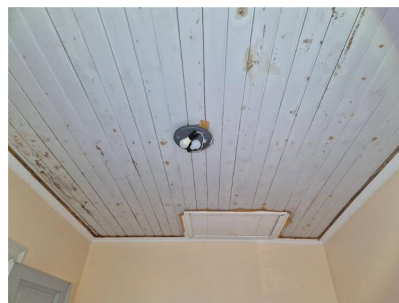
Övre plan/norr / Övre hall / norr

Fuktbläckar/färgsläpp förekommer på innertaket. Se noteringar under "Lämnade upplysningar och handlingar".

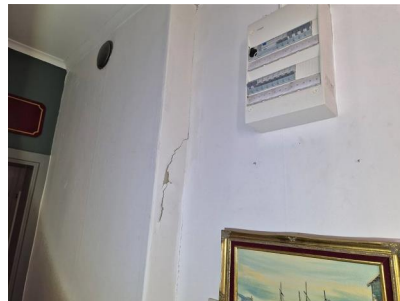
Övre plan/söder / Övre hall söder

Putssläpp observerades på murstocken. Bedöms vara en mindre brist.

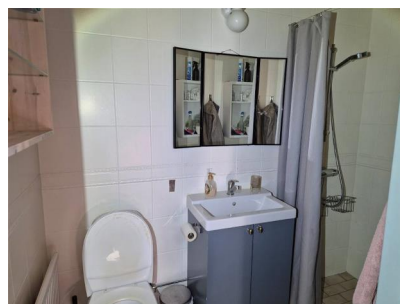
Övre plan/söder / Dusch/Toalett

Det finns ett våtrum på övre plan som bedöms vara ålderstiget och rekommendationen är att renovering läggs in i underhållsplanen framåt. Innan renovering utförs kan en duschkabin installeras vilken gör att fuktbelastningen mot omkringliggande golv/väggytor begränsas.

Våtutrymmet bedöms ha äldre yt-/tätskikt. Jag noterade också att rörgenomföringar finns i golvet under tvättstället (godkänt före 2005).

Golvlutningen är liten/obefintlig innanför dörren för att bli bättre vid golvrinnen. Förhöjd dörrtröskel saknas vilket inte är ett krav enligt "Boverket", däremot får inte bakfall förekomma.

Upplysning framkom om att våtrummet målats av tidigare ägare vilket syns då färgsläpp förekommer på kakelplattorna.

Observerade brister kan medföra att tätskiktet har nedsatt vattenavvisande funktion vilket ökar risken för fuktskador. Ett förslag innan eventuell renovering utförs är att installera en duschkabin.

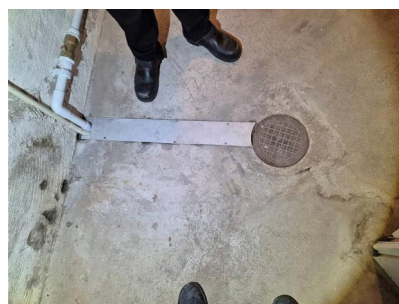
Källarplan / Allmänt

- ✎ I äldre källare som denna är det inte ovanligt med missfärgningar/färgputssläpp på källarväggar. Vissa tider på året är det heller inte ovanligt att fukt kan komma upp på betonggolvet.

Information framkom om att det finns en liten brunn med dränkpump monterad i betongplattan.

Rådet är att använda källaren utifrån de faktiska förutsättningar som råder i äldre källare. Ha gärna grundvärme på året om vilket hjälper till att torka ut källaren. Se även till att leda bort yttre fuktkällor som exempelvis utmynnande stuprör från husgrunden.

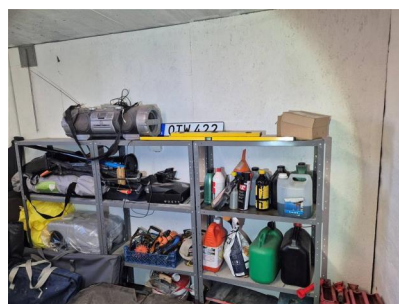
Källarplan / Garage

- ✎ Uppdragsgivare upplyste om att en skivkonstruktion byggts på insida källaryttervägg för att exempelvis lättare kunna fästa hyllor.

Skulle skador uppstå i skivkonstruktionen är rådet att ta bort den.
