Besiktningssprotokoll

Anticimex Försäkringsbesiktning i samarbete med Fastighetsbyrån

Fastighetsbeteckning: Torsjö 1:31	
Fastighetsadress: Torsjö 320	
Postnummer: 696 96	Ort: Zinkgruvan

Besiktningdatum: 2026-04-29	Protokollnummer: 69657484
Temperatur: 10 °C	Väderlek: Sol
Tekniker: Viktor Andersson	
E-post: Viktor.Andersson@anticimex.se	
Kontor: Linköping	
Närvarande: Fastighetsägare

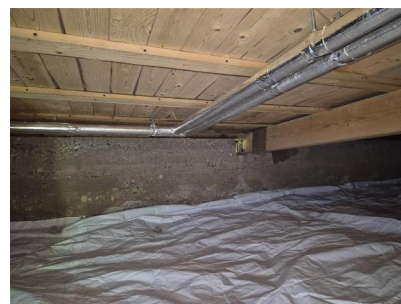
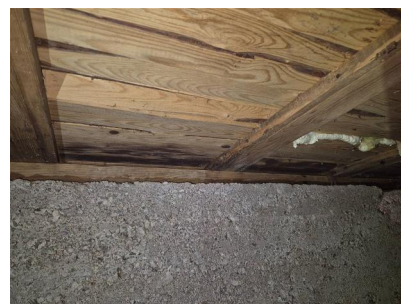
Utvändigt / Krypgrund

Vid kontroll av konstruktionen uppmättes fuktvärden över kritisk fuktnivå för mikrobiell tillväxt.

Uteluftsventilerade krypgrunder med bjälklag av organiskt material har ofta fuktskador på grund av naturlig fuktpåverkan. Detta kan resultera i mikrobiella skador.

Fuktkvoten uppmättes till 18%.

Risk för mikrobiell påväxt föreligger om fuktkvoten överstiger 17%.

Mindre missfärgningar utan avvikande fuktvärden finns.

Ingen avvikande lukt noteras i grunden som trots ovan noteringar anses vara i bra skick.

Jag rekommenderar att en permanent avfuktare monteras för att säkerställa ett torrt klimat i grunden året runt.

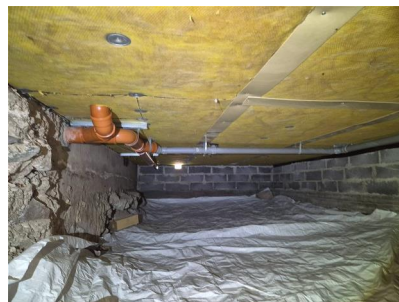
Utvändigt / Krypgrund tillbyggnad

Vid fuktkontroll av syll mot äldre huskroppen uppmättes en fuktkvot på 19%.

Även denna grund är i bra skick. Inget organiskt material finns i blindbotten.

Även här rekommenderas en avfuktare, se notering krypgrund för risktext. Man bör utreda om samma avfuktare kan betjäna bägge dessa grunder.

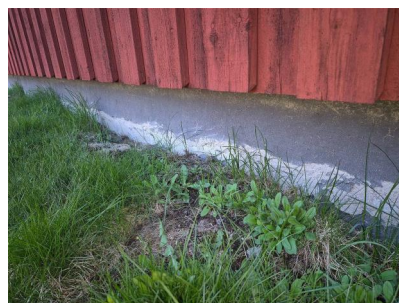
Utvändigt / Sockel

Färg- och mindre putssläpp finns i sockel.

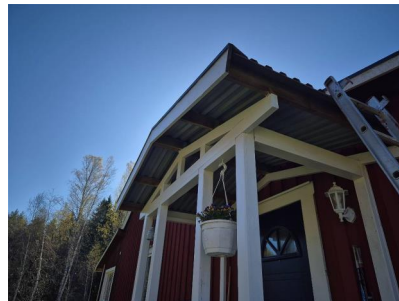
Utvändigt / Veranda

Hängränna finns inte. Inte heller kondensskydd under plåttak.

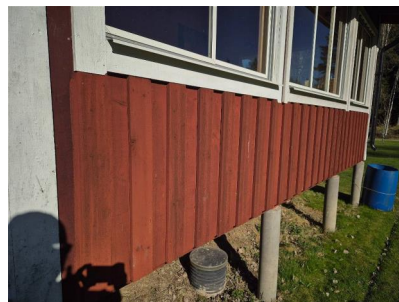
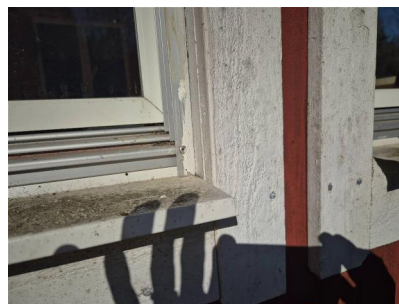
Utvändigt / Uterum

Träpanelen i behov av målning/underhåll.
Fönsterbleck otäta vid infästningar och saknar gaveluppvik.

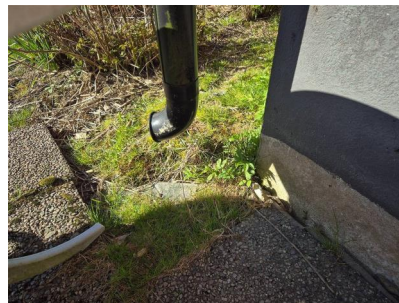
Utvändigt / Hängrännor / Stuprör

Stuprör är inte anslutet till markledning på baksidan.

Stuprör som inte är anslutet till markledning kan medföra en ökad fuktbelastning på grundmur/sockel som i sin tur kan leda till fuktrelaterade skador.

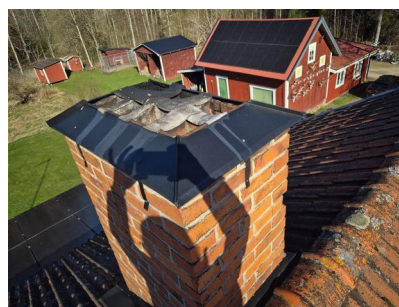
Utvändigt / Tak

Skorstenen saknar väderskydd.

Väderskydd kan monteras för att skydda mot nederbörd som annars kan orsaka fuktskador och frostsprängning i skorstenen/ murstocken.

Vi rekommenderar att du kontaktar en plåtslagare för att ta reda på hur och om ett väderskydd ska monteras.

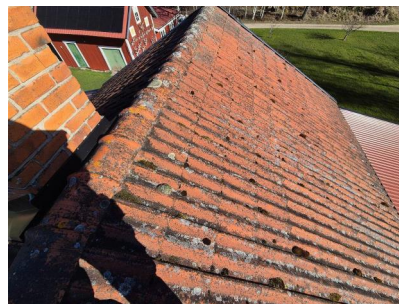
Takpannor, underlagspapp och plåtdetaljer har enligt vår bedömning en begränsad livslängd.

Eftersom husets taktäckning är äldre har det ett minskat motstånd mot vatteninträngning. Detta i sin tur kan leda till fuktskador på träläkt och vidare ner i underliggande konstruktioner.

Mossa/lav finns på tegelpannor.

Taket är besiktat från takstege.

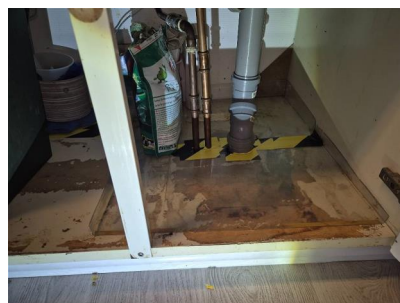
Entréplan / Kök

- ⚠ Fuktskydd saknas under kyl/frys. Fuktskyddet i botten av diskbänkskåpet är inte tätt runt genomföringar och täcker inte hela botten av skåpet.

Utän fuktskydd är det svårt att upptäcka läckage. Vatten kan då tränga in i omkringliggande konstruktioner och orsaka fuktskador.

- Bänkskivan svälld/fuktpåverkad intill diskho.
- Slitage finns på luckor.

För att upptäcka eventuella läckage, installera ett fuktskydd.

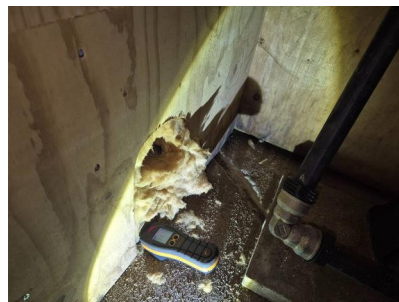
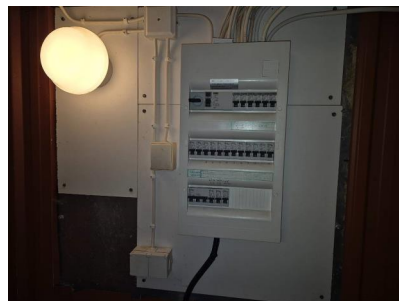
Källarplan / Allmänt

Utvändigt fuktskydd är äldre.

Eftersom källarens utvändiga fuktskydd (dagvattensystem, dräneringssystem samt källarytterväggarnas utvändiga fuktskydd) är äldre, så kan systemet ha nedsatt funktion. Detta ökar risken för invändiga fuktskador i källaren.

Trädetaljer i kontakt med betonggolvet och källarvägg.

Trädetaljer (källartrappa, innervägg mm) kan via kapillärkraft bli fuktiga vilket kan leda till fuktskador. Vid misstanke om detta bör dessa delar bytas ut.

Vid fuktkontroll av golvregel i förråd uppmäts en fuktkvot på 20%.

Risk för mikrobiell påväxt föreligger om fuktkvoten överstiger 17%.

Tecken på att väggskivor suger upp fukt finns.

Detta mätvärde samt fuktpåslag på väggskivor är förväntat.

Det sitter plåtar mot köllaryttväggar av betong.

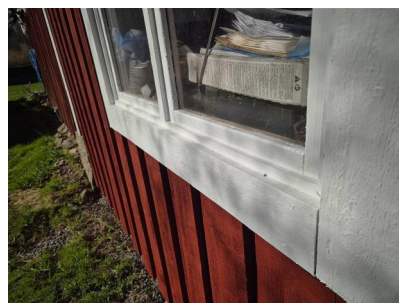
Utvändigt / Fönster

Fönsterbleck saknas på fönster.

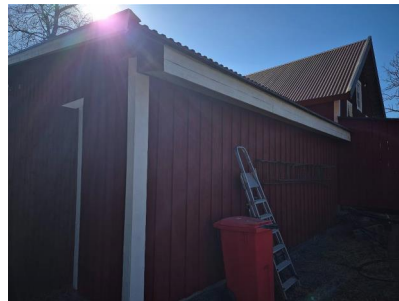
Utvändigt / Hängrännor / Stuprör

Hängränna saknas på baksidan.

När hängrännor saknas utsätts fasad och grund för ökad fuktbelastning, vilket i sin tur kan leda till fuktskador i bakomliggande konstruktioner.

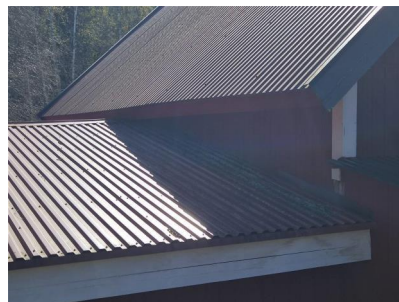
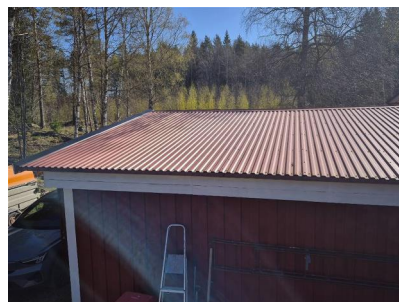
Utvändigt / Tak

Infasad plåt finns inte mot byggnaden som är ansluten i bakkant.

Det är uppvikt med tätakikt mot fasaden.

I övrigt noteras inga brister.
