# Besiktningsprotokoll

Anticimex Försäkringsbesiktning i samarbete med Fastighetsbyrån

| Fastighetsadress:<br>Stenhagsvägen 13 | |

| Besiktningsdatum:<br>2026-04-29 | Protokollnummer:<br>69643782 |

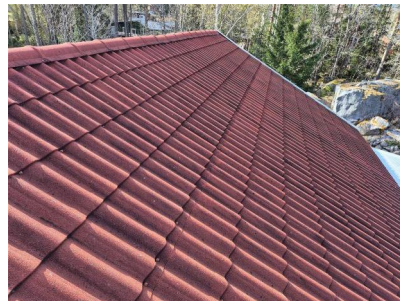
Besiktning av yttertaket har genomförts från mark, anliggande stege samt takstege. Inget finns att notera.

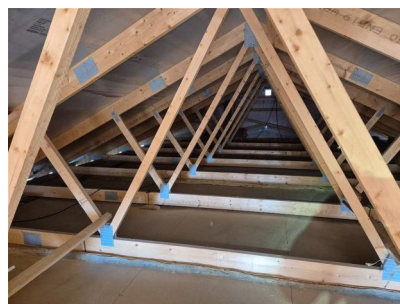
Vid kontroll av vinden uppmättes fuktvärden under kritisk fuktnivå för mikrobiell tillväxt och en normal lukt upplevdes. Fuktkvoten i underlagstak/takbjälkar uppmättes till ca 8 % (risk för mikrobiell påväxt i furuvirke vid en fuktkvot på ca 17 %).

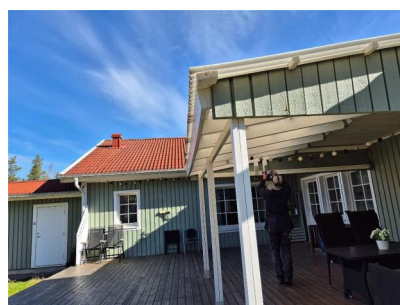
Inglasade uterum / altaner är oftast inte byggda med samma byggstandard som huvudbyggnader. Exempelvis takkonstruktioner bedöms ofta bestå av underdimensionerade takbjälkar med långa spännvidder och ofta liten till ingen taklutning alls. Komplettera gärna med hängrännor.

Vintertid bör man tänka på att ta bort snön för att inte bygga upp större snötyngder. Risk kan annars finnas för skador i takmaterial/takkonstruktioner.

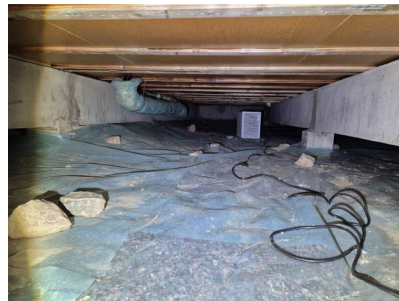
I husets krypgrund finns en krypgrundsavfuktare installerad. Syftet med denna installation är att genom avfuktning hålla fuktigheten i krypgrunden på en så låg nivå att ingen tillväxt av mikroorganismer är möjlig. För att detta ska fungera är det viktigt att installationen servas årligen med bland annat filterbyte och kontroll av inställningar så att fuktigheten inte stiger.

Vid kontroll av konstruktionen i krypgrund uppmättes fuktvärden under kritisk fuktnivå för mikrobiell tillväxt och normal lukt upplevdes.

Relativ fuktighet uppmättes till ca 42 % (risk finns för mikrobiell tillväxt om den relativa fuktigheten i den omgivande luften är över 75 %).

I kryppgrunden finns en avfuktare installerad av "Älvsbyhus" vilket är bra då den begränsar fuktigheten i grunden. Viktigt är att maskinen årligen servas, filter byts ut/rengörs för ett fortsatt torrt klimat i grunden.

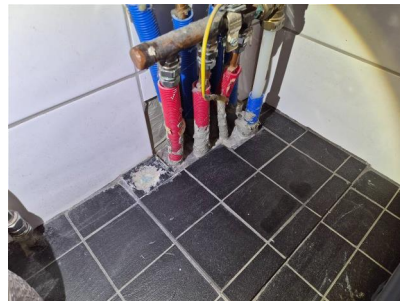
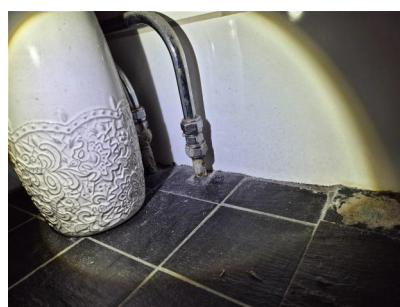
I dusch/wc finns rörgenomföringar i golvet vilket avviker från gällande branschregler när huset byggdes. Risken är liten för skador i händelse av utströmmande vatten enligt min bedömning. Försäkringsbolag kan dock ha synpunkter på ersättningar om i värsta fall ett rör skulle gå sönder med efterföljande skador.

Rör genomföringar finns i golvet (delvis nära väggen) vilket avviker från gällande branschregler när utrymmet renoverades.

Utifrån rörens placeringar, är risken liten för fuktskador i händelse av utströmmande vatten enligt min bedömning.

En eventuell skada på rören som leder till fuktskada, kan dock innebära nedsatt eller utebliven skadeersättning från sitt försäkringsbolag (villahem).

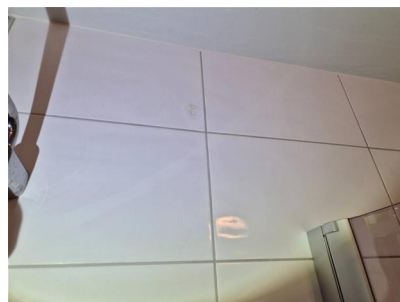
Tätade skruvhål finns i väggen inom duschzonen. Ha gärna tätningarna under uppsikt då tätmassan inte är åldersbeständig.
