Besiktningssprotokoll

Anticimex Försäkringsbesiktning i samarbete med Fastighetsbyrån

Fastighetsbeteckning: Lerdala-Karstorp 8:3	
Fastighetsadress: Lerdala Karstorp Högelid	
Postnummer: 541 50	Ort: Skövde

Besiktningdatum: 2026-04-27	Protokollnummer: 69630373
Temperatur: 7 °C	Väderlek: Sol
Tekniker: Carl Ekström	
E-post: carl.ekstrom@Anticimex.se	
Kontor: Skövde	
Närvarande: Säljare samt besiktningstekniker Carl Ekström Anticimex

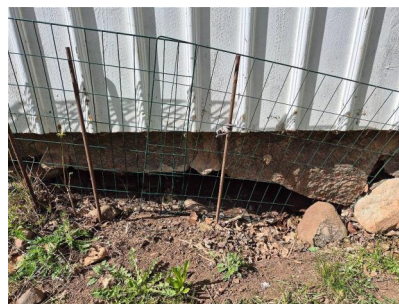
Grundmuren behöver tätas så skadedjur inte letar sig in.
Vid besiktningstillfället fanns galler för hålet.

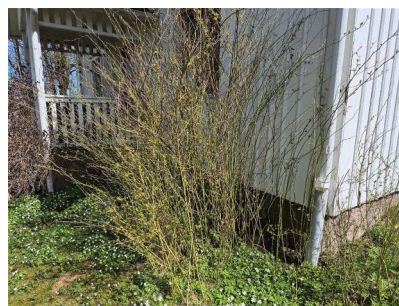
Växter finns i anslutning till grundmur.

Området närmast huset rekommenderas att vara fritt från växtlighet.

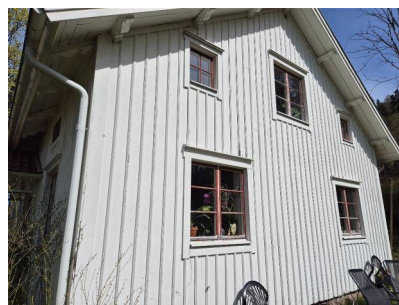
Rötskador finns i fasadpanelen, främst på södra gaveln.

Rötskador i fasaden är ett tecken på bristande fuktskydd/hög fuktpåverkan, som även kan leda till fuktrelaterade skador i bakomliggande konstruktioner.

Rekommenderar att rötskadad fasadpanel byts ut som finns på husfasaden.

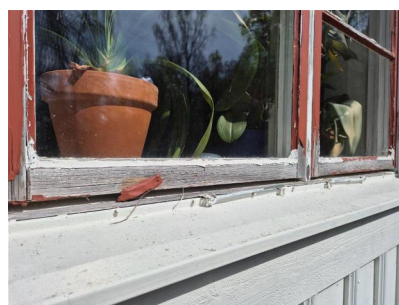
Fönster är i behov av målning/underhåll.

Fönsterbågar och fönsterkarmar där målningsbehov finns riskerar att få fukt- och rötskador på grund av sämre vattenavvisande förmåga.

För att öka livslängden på fönster rekommenderas målning och underhåll.

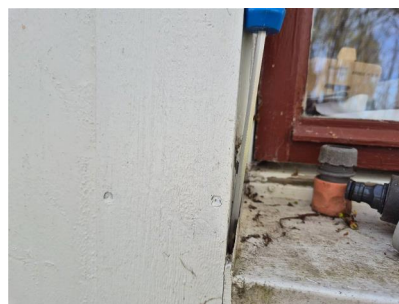
Fönsterbleck är otäta vid infästningar.

Eftersom fönsterblecken är otäta finns risk att vatten rinner in i väggen vilket i sin tur kan leda till fuktskador i väggkonstruktionen.

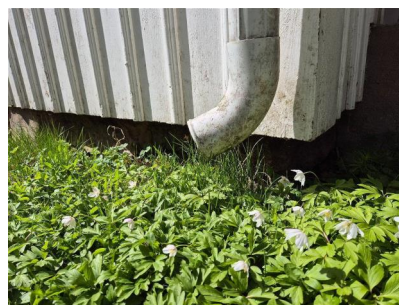
Stuprör avslutas nära husliv.

Stuprör som avslutas intill husliv (ovan mark) kan medföra en ökad fuktbelastning på grundmur/sockel med fuktrelaterade skador som följd.

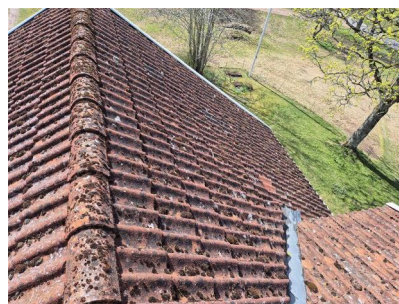
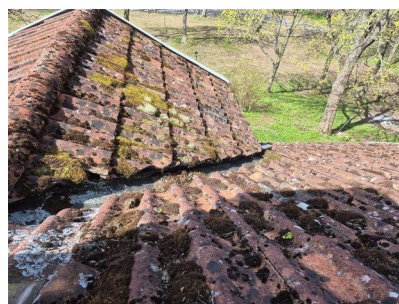
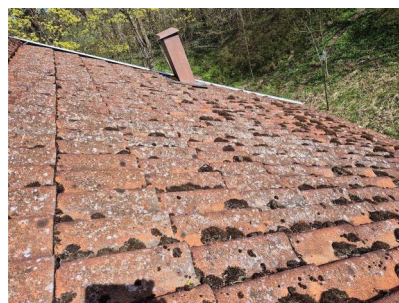
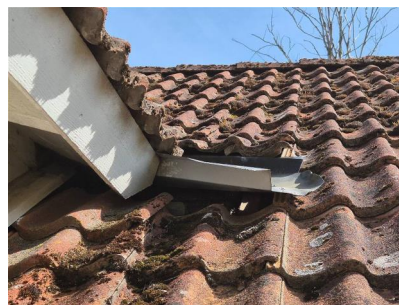
Yttertaket är äldre.
Mospåväxt finns på takpannor.
Nockbandstättning finns ej.
Otätheter finns kring plåtdetaljer och takpannor utmed takkupa.

Takpannor, plåtdetaljer har enligt vår bedömning en begränsad livslängd. Eftersom husets taktäckning är äldre har det ett minskat motstånd mot vatteninträning. Detta i sin tur kan leda till fuktskador på träläkt och vidare ner i underliggande konstruktioner.

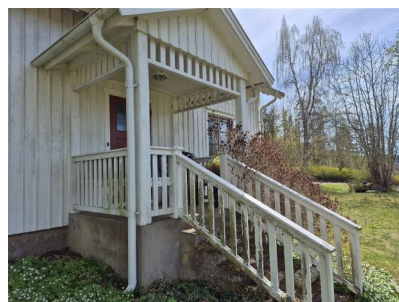
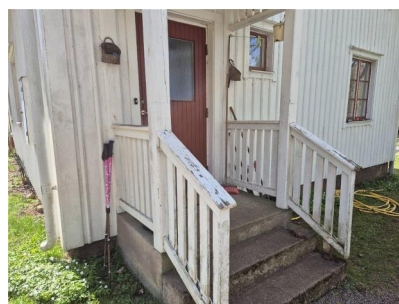
Farstukvistar är i behov av målning/underhåll.

Träkonstruktioner där målningsbehov finns riskerar att få fukt- och rötskador på grund av sämre vattenavvisande förmåga. För att öka livslängden på fasadbeklädnaden rekommenderas målning och underhåll.

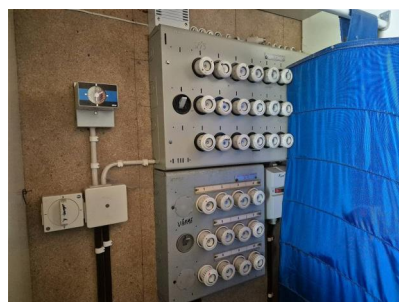
Jordfelsbrytare finns ej.
Gruppförteckning över elcentralen saknas.

Det finns inget krav att hus byggda före år 2000 ska ha jordfelsbrytare. Jordfelsbrytaren minskar dock risken för personskador och brand orsakade av elanläggningen.

Kontakta en elektriker för kontroll och åtgärd av ovanstående noteringar.

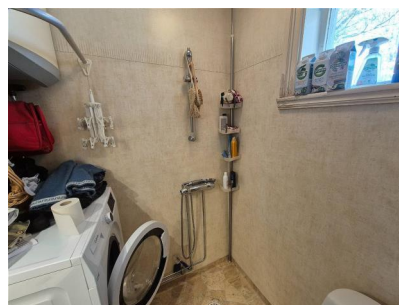
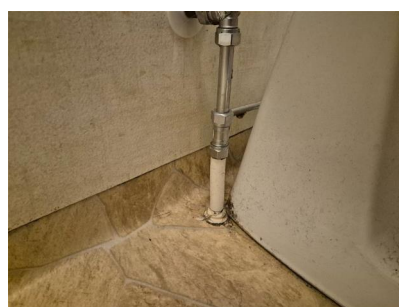
Fönster och tvättmaskin finns i duschzon.
Rör genomföring finns i golvet.
Lagad spricka finns i golvmattan kring golvbrunnen.

Ovanstående noteringar ökar risken för fuktrelaterade skador som följd.

Dörrbladet har ytskiktsskador.
Det finns ingen badrumsfläkt.

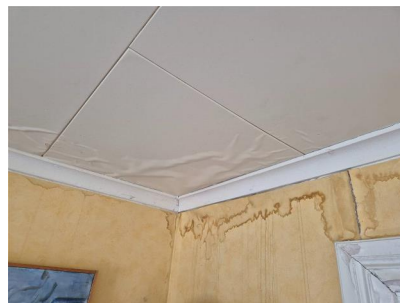
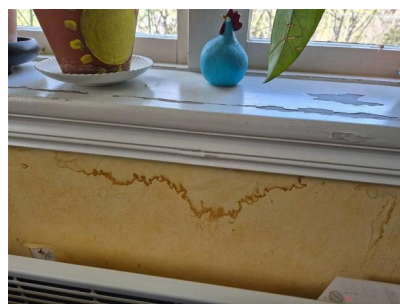
Väggen har fuktfläckar.

Fuktfläckar kan bero på olika saker, och kan vara ett tecken på en tidigare eller en pågående fuktskada.

Rekommenderar en fördjupad undersökning för att bedöma orsak och omfattning av missfärgningarna samt om några kringliggande följskador uppstått.

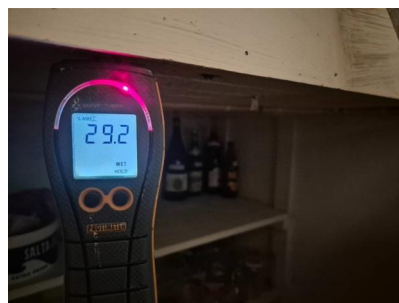
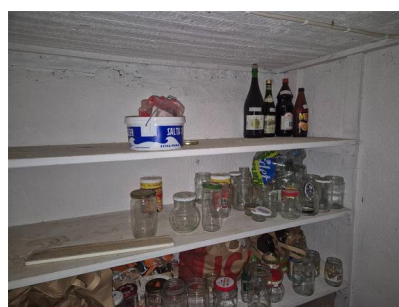
Mikrobiell lukt känns vid inträdet till matkällaren.

Gränsvärdet för mikrobiell tillväxt är 17% i fuktkvot.

Rekommenderar en vidare undersökning för att bedöma orsak och omfattning av mikrobiella lukten och de förhöjda fuktvärdena i matkällaren.
