Besiktningssprotokoll

Anticimex Försäkringsbesiktning i samarbete med Fastighetsbyrån

Fastighetsbeteckning: Infarten 8	
Fastighetsadress: Per Rösiös Väg 11a	
Postnummer: 556 27	Ort: Jönköping

Besiktningdatum: 2026-04-29	Protokollnummer: 69637835
Temperatur: 6 °C	Väderlek: Klart
Tekniker: Niklas Stockhaus	
E-post: niklas.stockhaus@Anticimex.se	
Kontor: Jönköping	
Närvarande: Fastighetsägare

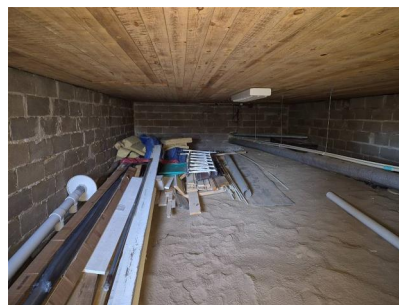
Utvändigt / Krypgrund

Vid kontroll av konstruktionen i krypgrund uppmättes fuktvärden under kritisk fuktnivå för mikrobiell tillväxt och normal lukt upplevdes.

Golvbjälklaget ovan den uteluftsventilerade krypgrunden riskerar att drabbas av fuktskador på grund av naturlig fuktpåverkan. Detta kan i sin tur leda till mikrobiella skador (angrepp av mikroorganismer) som kan leda till att mikrobiell lukt sprids till boendemiljön.

Det finns risk för mikrobiell tillväxt om den relativa fuktigheten (RF) i den omgivande luften är över 75 %. I furuvirke motsvarar det en fuktkvot (FK) på 17 %.

Fuktkvoten uppmättes till 13 %.

Organiskt material finns i utrymmet.

När man har organiskt material i en fuktig miljö finns en ökad risk för mikrobiell tillväxt (angrepp av mikroorganismer). Detta kan i sin tur leda till att mikrobiell lukt sprids till boendemiljön.

Ni bör se över möjligheten att installera en krypgrundsavfuktare i grunden som gör luften torrare och på det sättet minskar fukten i grunden. Vissa delar av året är grunden fuktigare. Skräp, organiskt material bör plockas ut från grunden.

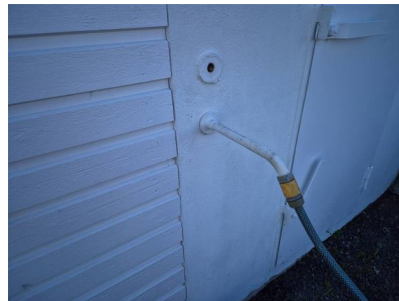
Utvändigt / Sockel

Vattenutkastaren är inte frostsäker.

När vattenutkastaren inte är frostsäker ökar risken för att den ska frysa sönder och orsaka vattenskada.

Byt till självdränerande vattenutkastare vilket innebär att den är frostsäker.

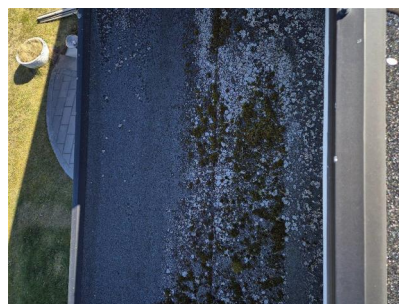
Utvändigt / Entré/Trappa

Mosspåväxt finns på taket.

Mossa som växer på taket kan leda till att taktäckningen har ett minskat motstånd mot vatteninträngning. Detta i sin tur kan leda till fuktskador i takkonstruktionen.

För att öka livslängden på taket rekommenderas att mossan tas bort från taket.

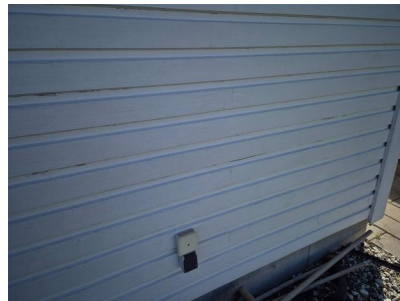
Utvändigt / Fasad

Fasadbeklädnaden har färgsläpp och torrsprickor på vissa ställen.

För att undvika följdskador rekommenderar vi målning och underhåll.

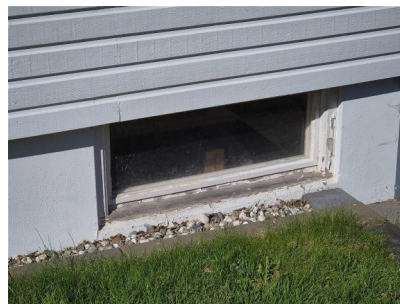
Utvändigt / Fönster

Vissa fönster har färgsläpp och torrsprickor.

Fönsterbågar och fönsterkarmar där målningsbehov finns riskerar att få fukt- och rötskador på grund av sämre vattenavvisande förmåga.

För att öka livslängden på fönster rekommenderas målning och underhåll.

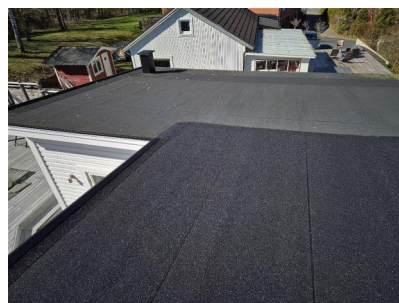
Utvändigt / Tak

Takpappen börjar bli äldre på tillbyggnaden.

Tätskiktet på ett platt/låglutande tak har enligt vår bedömning en begränsad livslängd. Eftersom takpappen börjar bli äldre har det ett minskat motstånd mot vattengenomträngning. Detta i sin tur kan leda till att takkonstruktionen drabbas av fuktskador.

Inga synliga skador noterades.

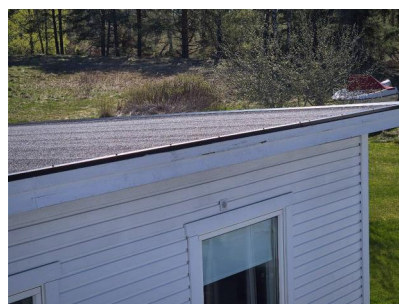
Plåtdetaljer på taket är äldre.

Vindskivor är i behov av målning/underhåll.

Vid nästa omläggning av takpappen bör ny plåtinklädnad monteras efter läggning av takpapp.

Måla om vindskivorna.

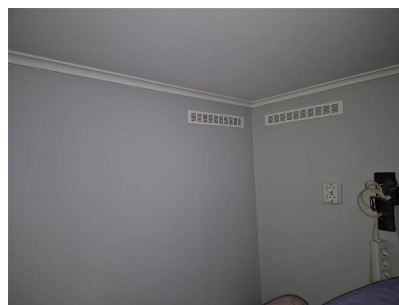
Souterrängplan / Förråd/Gästrum

Utrymmet har påreglade väggar mot ytterväggen.

Väggarnas regelverk består av plåtreglar och ventiler finns i väggen.

Detta är en säkrare konstruktion än en vanlig påreglad isolerad vägg.

Ingen avvikande lukt upplevdes i utrymmet vid besiktningstillfället.
