# Besiktningssprotokoll

Anticimex Överlåtelsebesiktning av småhus - nivå 2

Fastighetsbeteckning: Lindebergshult 1:18	
Fastighetsägare: Dödsbo efter :Barbro Ingegerd Wall	
Fastighetsadress: Alingsåsvägen 53	
Postnummer: 518 42	Ort: Sjömarken

Besiktningdatum: 2026-04-28	Protokollnummer: 69655930
Temperatur: 9 °C	Väderlek: Klart
Tekniker: Andreas Olla	
E-post: andreas.olla@anticimex.se	
Kontor: Borås	
Närvarande: Dödsbodelägare

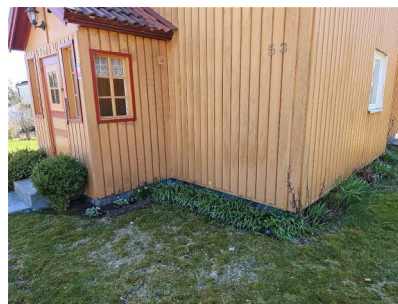
Det finns växter och rabatter intill grunden.

När det finns rabatter och växter nära grundmuren finns nära grundmuren kan detta medföra en ökad fuktbelastning för grundläggning samt att växtens rötter kan skada källares utvändiga fuktskydd och eventuella markledning.

Området närmast huset rekommenderas att vara fritt från växtlighet.

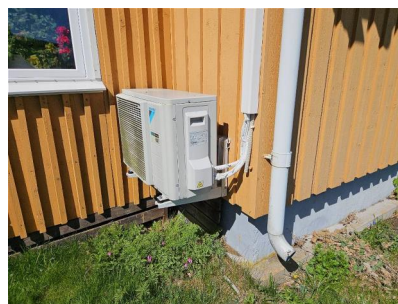
Kondensvatten från luftvärmepumparnas utedelar leds inte bort från husgrunden.

Detta medför ökad fuktbelastning för husets grundläggning och kringliggande konstruktioner, vilket i sin tur kan leda till fuktrelaterade skador.

För att minska risken för fuktrelaterade skador bör man se till att leda bort kondensvattnet från grunden.

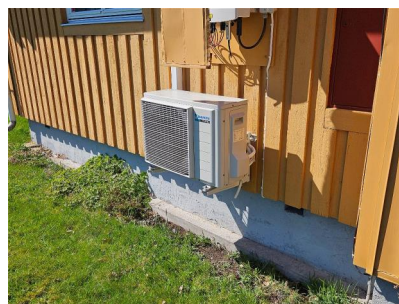
Vissa av fasadpanelen är i behov av målning/underhåll samt att det finns inga vattenavvisande bleck runt elmätarskåpet.

Detta medför en ökad risk för fuktrelaterade skador på grund av sämre vattenavvisande förmåga.

Vida noterades att plåtfasaden har lokala färgsläpp och viss påväxt, detta bedöms dock inte innebära någon ökad risk för skador.

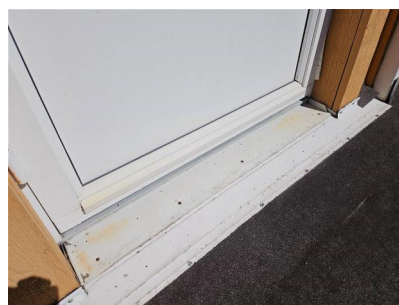
Balkongdörrens tröskelbleck har otätheter.

Eftersom tröskelblecket inte är tätt finns risk att vatten rinner in i väggen vilket i sin tur kan leda till fuktskador i väggkonstruktionen.

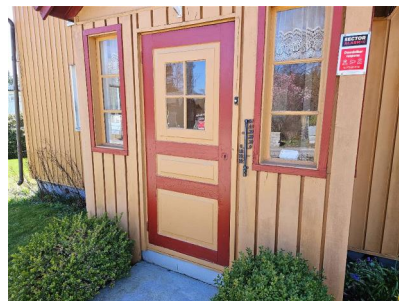
Farstuns fönster, ytterdörr och fasadpanel har färgsläpp/torrspäckor samt att båda fönster och dörr saknar plåtarbeten helt.

Detta innebär en ökad risk för fukt- och rötskador på grund av sämre vattenavvisande förmåga.

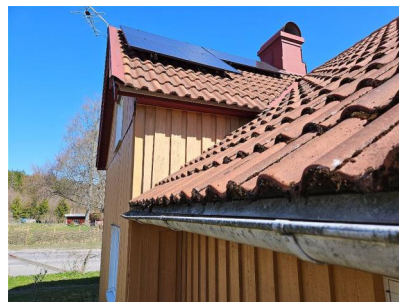
- Vissa stuprör avslutas intill grunden.
- Södra delen av det ursprungliga taket och farstun har inga hängrännor.
- Stuprörens falsar är vända mot fasaden.
- Hängrännor och stuprör ut mot gatan är äldre.
- Hängrännor utanför badrum/tvättstuga har bakfall.

Ovan nämnda brister medför en ökad fuktbelastning för underliggande konstruktioner och husets grundläggning, vilket i sig kan leda till fuktrelaterade skador.

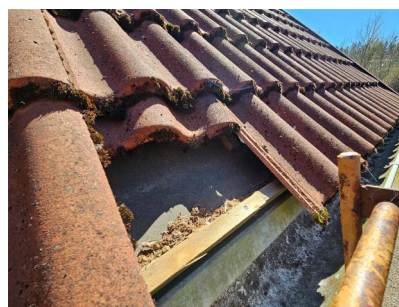
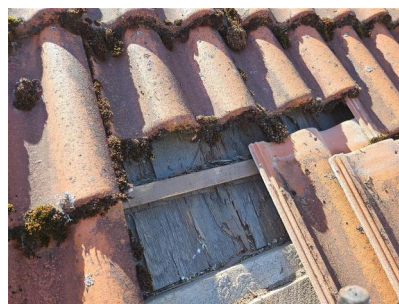
- Underlagstaket vid en ursprungliga delen ut mot gatan består av ett äldre spån/sticketak utan yttre täckning av papp, där bärläkten på vissa ställen ligger dikt an underlagstaket.
- Det finns synliga skruvar i rännalsplåtaren.
- Anslutningen mot fasaden är inte korrekt utförd då ståndskena saknas.
- Delar av taket har inga fotplåtar.
- Det finns ingen nocktätning.
- Nedersta bärläkten vid underlagstak med papp ligger direkt mot pappen, varpå det finns ansamling av skräp på underlagstaket.
- Vindskivor är i behov av underhåll vara en är rötskadad och bör bytas ut.
- Takpannor har viss påväxt av mossa.
- Vissa pannor ligger inte i sitt rätta läge omkring rännalarna.

Bristerna medför en ökad risk för läckage och fuktrelaterades skador på takkonstruktionen och underliggande konstruktioner.

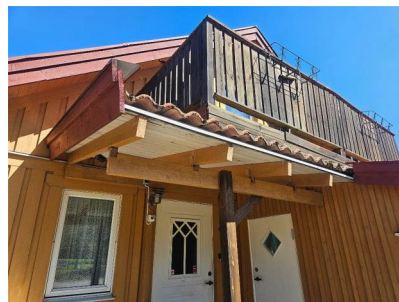
Balkongen och uterummet är inte fackmässigt uppförda då b.la takläggningarna har uppenbara otätheter och inte monterades efter materialens anvisningar, balkongräckets sviktar, golvet i uterummet lutar och det finns fuktfläckar och täcken efter läckage runt fönsterna i uterummets insida.

Kontakta en snickare för att kontrollera balkongen och uterumsdelen i sin helhet bör bedömning av lämplig åtgärd.

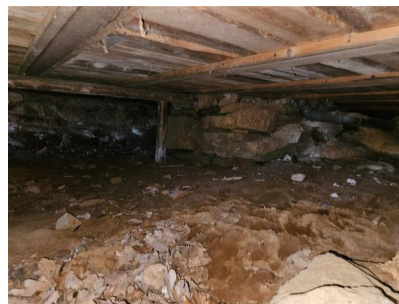
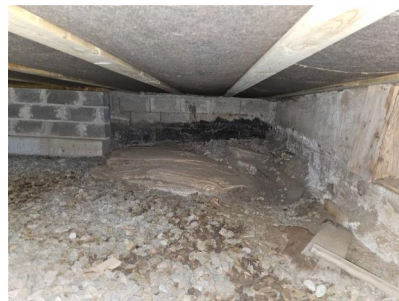
I topargrunden observerades att det finns organiskt material på markytan som består av jord och saknar ångspärr. Vid fuktmetning i undersidan av golvbjälklaget uppgavs fuktkvoten till 17,1%, vilket är strax över gränsvärdet för mikrobiell tillväxt. Vidare noterade missfärgningar av mikrobiell påväxt på delar av blindbotten, det finns två organiska plintar som delvis har kontakt med markytan samt att en mikrobiell lukt noterades i grunden.

I krypgrunden uppmättes fuktkvoten i undersidan av bjälklaget omkring 10,2-11,1% samt att ingen missfärgningar av mikrobiell påväxt eller avvinkade lukter påträffades. Markytan består av stenkross och saknar av ångspärr samt att blindbottenbrädorna är tryckimpregnerade.

I källardel notera missfärgningar av mikrobiell påväxt på undersidan av golvbjälklaget och fuktkvoten uppgavs till 16,2%. Vidare noterades att det finns lokal fuktgenomslag på betonggolvet och delar av grundmurarna.

Det förhöjda fuktvärdet, påväxten och de noterade bristerna talar för att grundernas klimat behöver förbättras, vilket ofta kan göras med bl.a. hjälp av en s.k. adsorptionsavfuktare och att regnvatten från stuprörens leds bort från grunden.

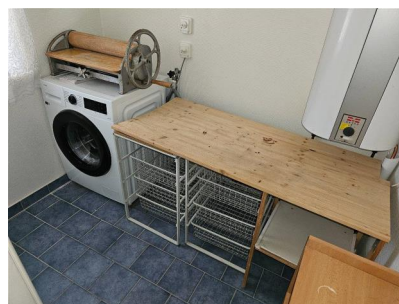
Utrymmet har ingen golvbrunn. Vid fuktindikering noterades inga avvikelser.

Vid eventuella läckage kan avsaknaden av golvbrunn medför fuktrelaterade skador vid intilliggande utrymmen.

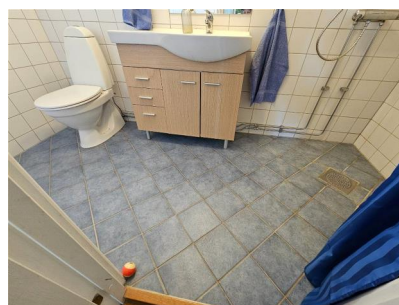
Golvbrunnens manschett sticker fram under klämringen är skadad/skruven ovan klämringen varpå det finns okulära otätheter. Vidare noterades att det finns skruvar som sticker ut i duschväggen samt att golvet har bakfall utanför duschzonen. Vid fuktindikering noterades inga avvikelser.

Bristerna medför en ökad risk för att utrymmets golvbrunnanslutning och tätskikt inte håller tätt, vilket i sig kan leda till fuktrelaterade skador.

För att minska risken för skador bör man överväga att försöka täta skadorna i manschetten och skruvfästningarna på lämpligtvis samt undvika att vattenbegjuta golvet utanför duschzonen.

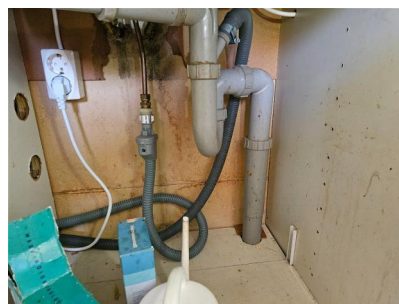
Det finns inget fuktskydd i diskbänksskåpet.

Utan fuktskydd är det svårt att upptäcka läckage från rörledningar. Vatten kan då tränga in i omkringliggande konstruktioner och orsaka fuktskador.

Vidare noterades att diskmaskinens tömningsslang bör förankras och att det finns missfärgningar på vägg i diskbänksskåpet från tidigare läckage.

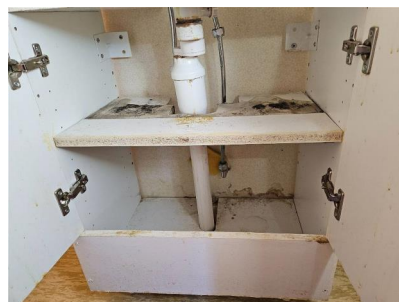
🔍 tvättställets blandare har ett mindre dropp läckage och det observerades att kommodskåpet är fuktskadat samt att det mindre fuktfläckar på väggen intill golvsockeln. Vid fuktindikering på väggen noterades inga förhöjda fuktindikationer.

Även om läckaget endast ser ut att skadat kommodskåpet bör väggen och fläckarnas omfattning kontrolleras.

Förslagsvis gör detta med hjälp av snickare/rörläggare eller genom aktuella försäkringsbolag.
