Besiktningssprotokoll

Fastighetsbeteckning: Uddeholm 1:401	
Fastighetsadress: Stjärnsvägen 8	
Postnummer: 683 40	Ort: Uddeholm

Besiktningdatum: 2026-04-14	Protokollnummer: 69686668
Temperatur: 5 °C	Väderlek: Molnigt
Tekniker: Lennart Davidsson	
E-post: Lennart.Davidsson@anticimex.se	
Kontor: Karlstad	
Närvarande: Säljare

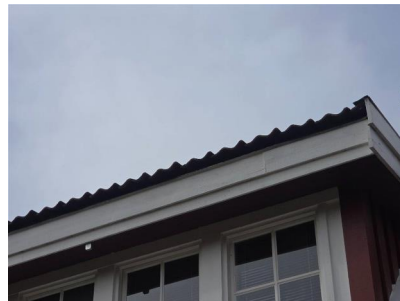
Utvändigt / Hängrännor / Stuprör

Hängrännor saknas på takkupor.

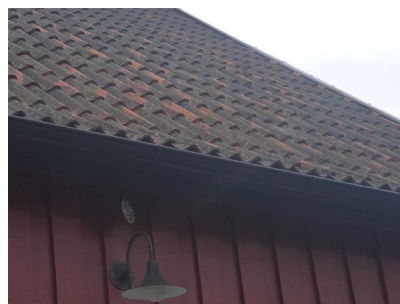
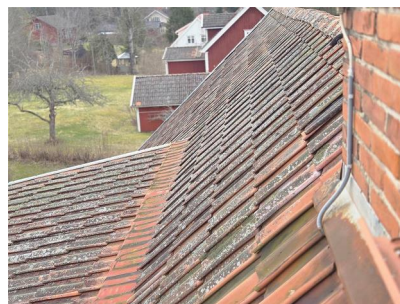
Utvändigt / Tak

Yttertaket är äldre.
Lokalt finns svacka nere mot takfot.

Takstege bristfälligt förankrad

Takpannor, plåtdetaljer och underlagspapp har enligt vår bedömning en begränsad livslängd. Eftersom husets taktäckning är äldre har det ett minskat motstånd mot vatteninträngning. Detta i sin tur kan leda till fuktskador på träläkt och vidare ner i underliggande konstruktioner. Besiktat från nark och stege på tak.

Takstege bör sättas fast fackmässigt för framtida säkra uppstigningar.

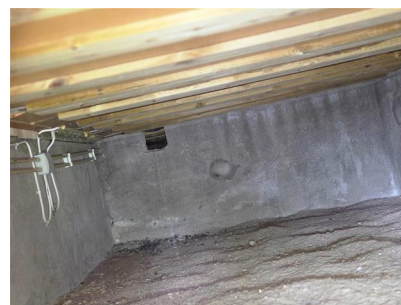
Utvändigt / Krypgrund

Krypgrund under altanen är en riskkonstruktion.

Uteluftsventilerade krypgrunder med bjälklag av organiskt material har ofta fuktskador på grund av naturlig fuktpåverkan. Detta kan resultera i mikrobiella skador (angrepp av mikroorganismer) och, i värsta fall, rötskador. Mikrobiell lukt kan då spridas till boendemiljön.

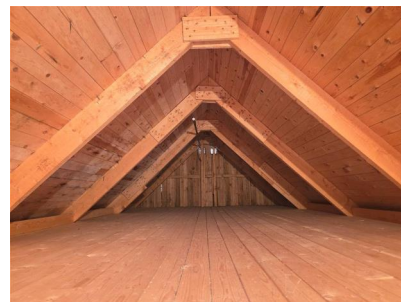
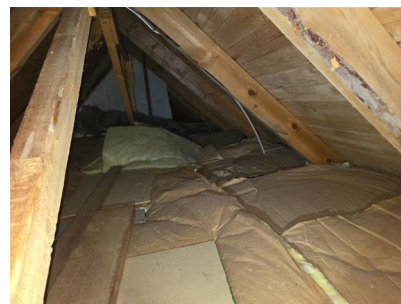
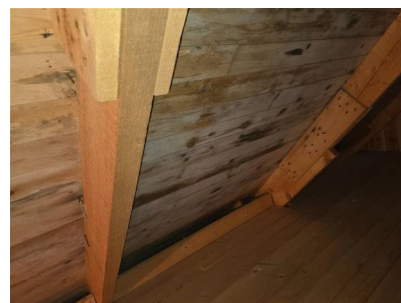
Utvändigt / Vind

Vid kontroll av vinden uppmättes fuktvärden under kritisk fuktnivå för mikrobiell tillväxt och en normal lukt upplevdes.

Underlagstak består av brädor och isolering är mineralull.

Lokalt kan påväxt noteras i mindre omfattning, bedöms vara äldre skador, se dock noteringar invändigt om bostadsventilation.

Fuktkvoten i underlagstak/takbjälkar uppmättes vid besiktningstillfället till ca 9 %.

Risk för mikrobiell tillväxt föreligger om den relativa fuktigheten (RF) i den omgivande luften är över 75% vilket i furuvirke motsvarar en fuktkvot (FK) på 17%.

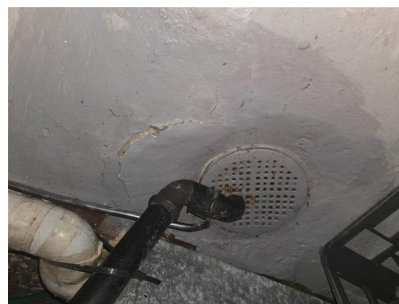
Källarplan / Pannrum

✎ Äldre golvbrunn
Sprickor finns på golv.

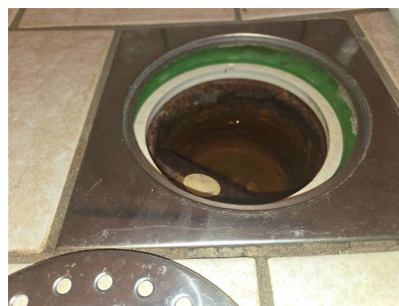
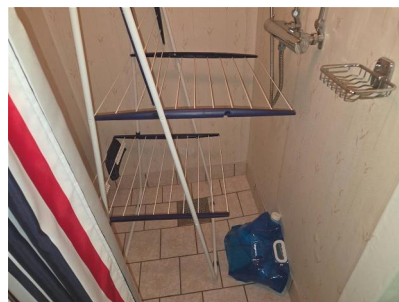
Källarplan / Dusch

⚠ Kakel och klinkers

Golvbrunnen är inte utbytt i samband med renovering och äldre plastmatta kan noteras under klinkers.

Risk finns att det nya tätskiktet inte har kunnat anslutas till golvbrunnen på ett riktigt sätt, vilket kan leda till fuktskador i omkringliggande konstruktioner.

Normala fuktvärden indikerades mot klinker/kakel.

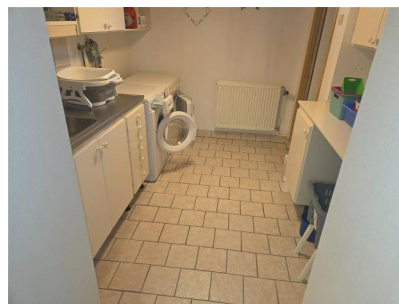
Källarplan / Tvättstuga

Klinkers på golv
Nyare golvbrunnar i plast

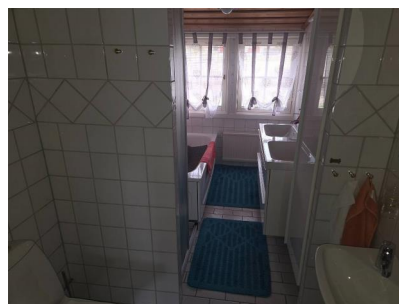
Övre plan / Badrum/Wc

Våtutrymmet har äldre yt-/tätskikt med kakel och klinkers.
- Rör förekommer genom golv
- Rör förekommer genom vägg i dusch
- Sprickor kan noteras på vissa plattor

Eftersom funktionen, som innebär att ytskiktet/tätskiktet ska vara vattentätt, kan vara nedsatt finns en ökad risk att vatten tränger igenom ytskiktet/tätskiktet med vattenskador i omkringliggande konstruktioner som följd.

Normala fuktvärden indikerades mot klinker/kakel.
