Hälleback 1:87

Hälleback 538

Uppdragsnummer	P5559
Besiktningsdatum	2026-04-28
Besiktningföretag	OBM Besiktning Bohuslän AB
Besiktningförrättare	Lars Olsson
Närvarande	Säljare
Giltig till och med	2027-04-28

Byggnadsbeskrivning	Byggnadsår
1-planshus grundlagd på kryppgrund.	1972
Till eller ombyggnad	Övrigt
1978 Tillbyggt Entré med våtrum samt teknikrum.	Huset är möblerat.

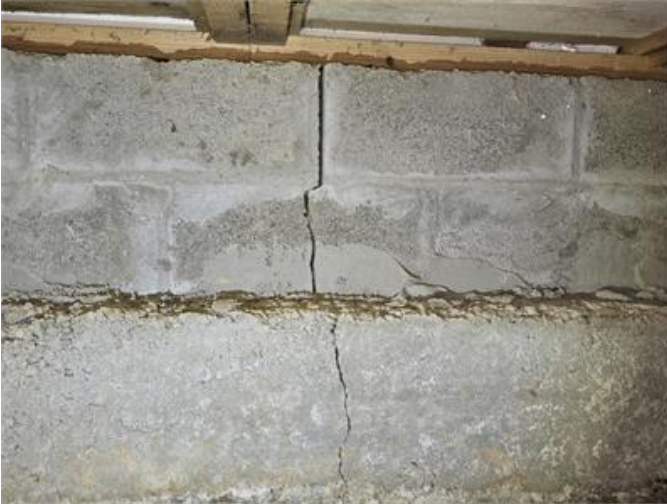
Krypgrund: Sättningspricka noteras i grundmur.

Fuktig miljö och unken/mikrobiell lukt upplevdes.
Sättningspricka noteras i grundmur.
Mikrobiell påväxt finns på blindbottenbrädor.

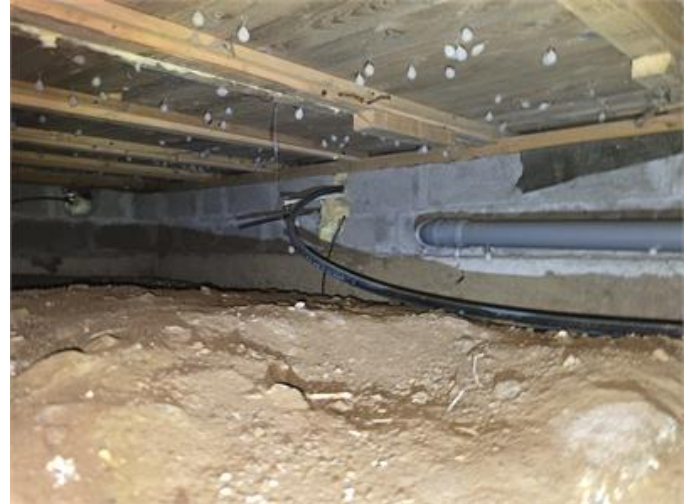
Krypgrund: Översiktsbild.

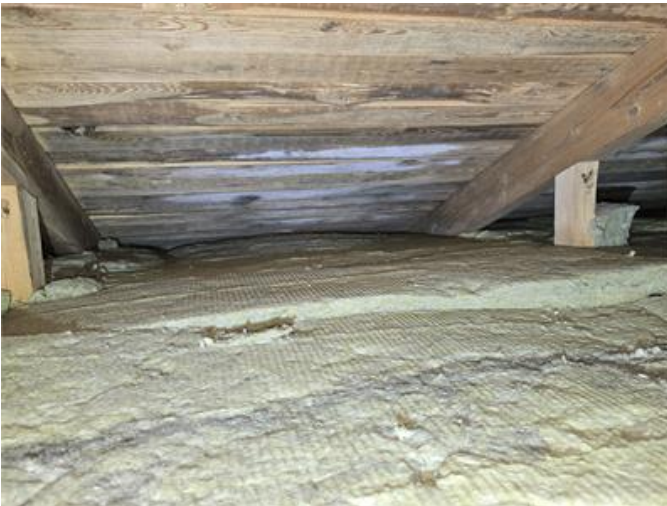
Den mikrobiella påväxten på underlagstaket indikerar att vinden periodvis tillförs eller har tillförts fukt inifrån bostaden, som den kallare delen av året riskerar att kondensera mot underlagstaket (sk konvektionsskada). För att komma tillrätta med detta måste fuktillförseln inifrån bostaden minskas. Detta kan göras genom att ventilationen i bostaden förbättras samt att eventuella otätheter i vindsbjälklaget (tak/väggvinklar, geomföringar, vindslucka mm.) tätas. Det är svårt att den varmare delen av året avgöra om problematiken är äldre eller pågående. Det rekommenderas att den hålls under uppsikt, speciellt den kallare delen av året. Lämpligt är att slipa bort påväxten på en mindre yta för att lättare kunna bedöma eventuella förändringar.

Nockvind: Mikrobiell påväxt noteras på underlagstak.

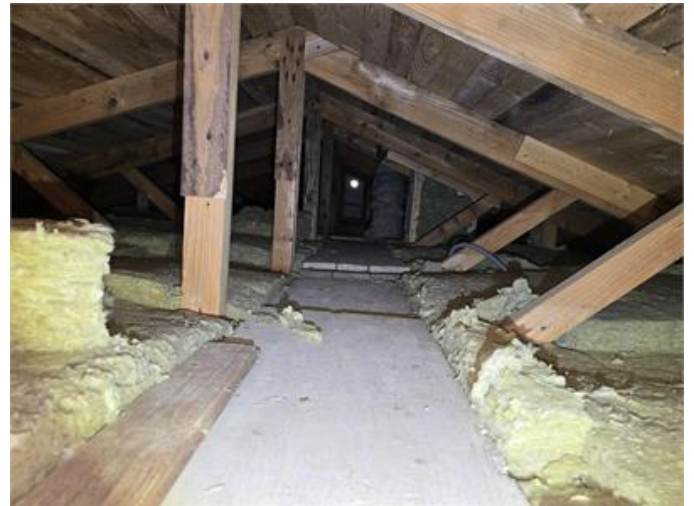
Nockvind: Översiktsbild.

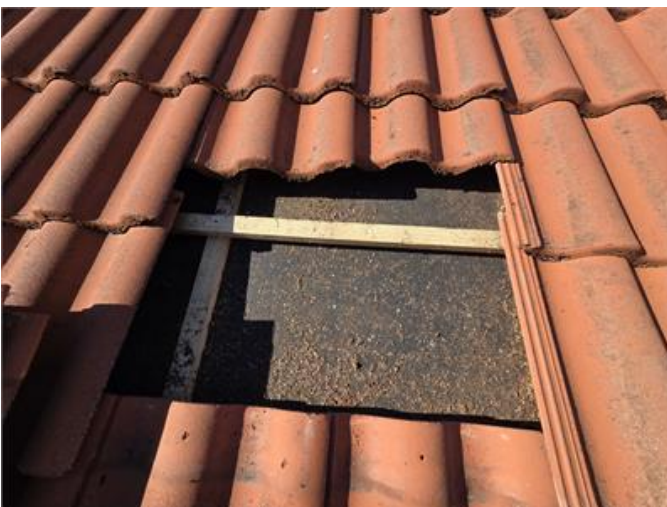
Tak: Stickprovskontroll under pannor, frömjöl noteras.

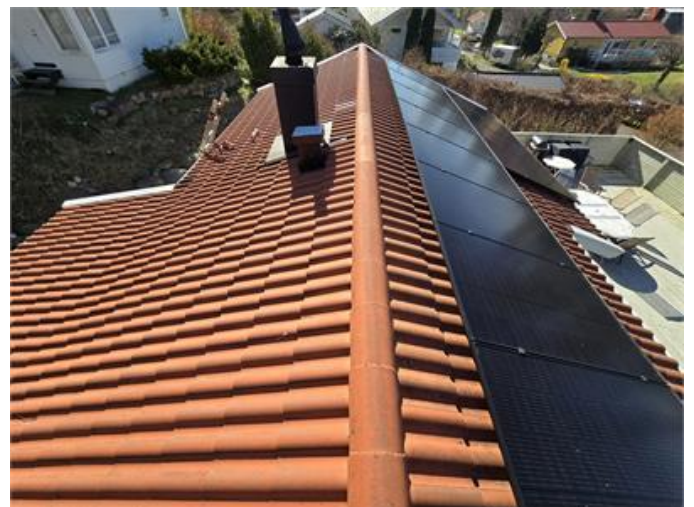
Tak: Översiktsbild.

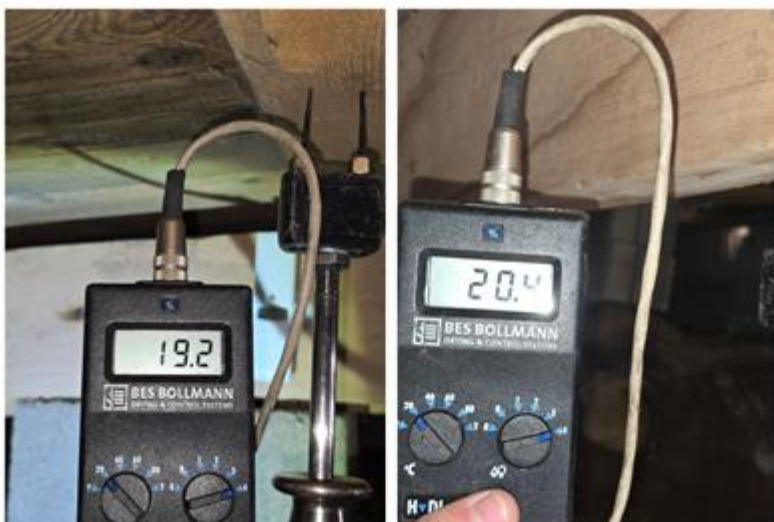
Bilaga 1 för kontroll av valda konstruktioner

Kontroll av konstruktionen utfördes genom stickprovsmässig fuktmätning i syll, bärlinor och golvreglar.

Fuktvärden över gränsvärde för mikrobiell tillväxt uppmättes.
Fuktkvoten i uppmättes till 18-21%.
Risk för mikrobiell tillväxt föreligger vid en fuktkvot på 17% och rötskador >28%.

Krypgrunder är generellt ansett som en riskkonstruktion för fuktskador. På grund av förhöjd fuktstatus, dels orsakad av fuktvandring från marken och dels orsakad av uteluft som släpps in i grunden (främst under den varma tiden av året), kan fuktskador/mikrobiell tillväxt med negativ inverkan på såväl byggnaden som inomhusmiljön uppstå. Det rekommenderas fackman kontaktas för vidare kontroll av omfattningen av noterade brister och utförande av lämplig åtgärd. Vanligt är att installation av krypgrundsavfuktare (adsorptionsavfuktare) rekommenderas i kombination med eventuella andra åtgärder.

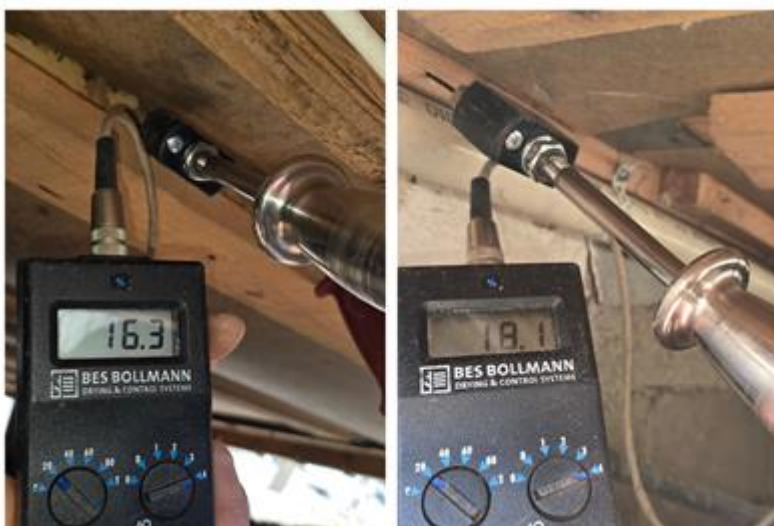
Bilaga 2 för kontroll av valda konstruktioner

Mikrobiell påväxt noter på blindbottenskivor.

Fuktvärden över samt strax under gränsvärde för mikrobiell tillväxt uppmättes.

Fuktkvoten i uppmättes till 16-19%.

Risk för mikrobiell tillväxt föreligger vid en fuktkvot på 17% och rötskador >28%.
