Fastighetsbeteckning  
Silversmältaren 10  
Adress  
Åsgatan 104  
79172 Falun

Uppdragsnummer WA8061  
Besiktningdatum 2026-04-28  
Besiktningföretag OBM Besiktning i Dalarna AB  
Besiktningförrättare Anders Tottmär  
Närvarande Säljare  
Giltig till och med 2027-04-28

Byggnadsbeskrivning	Byggnadsår
Huset är ett 1½-planshus	1909
Till eller ombyggnad	Övrigt
Tillbyggt 1936	Möblerat vid besiktning, besiktningen omfattar boningshuset.

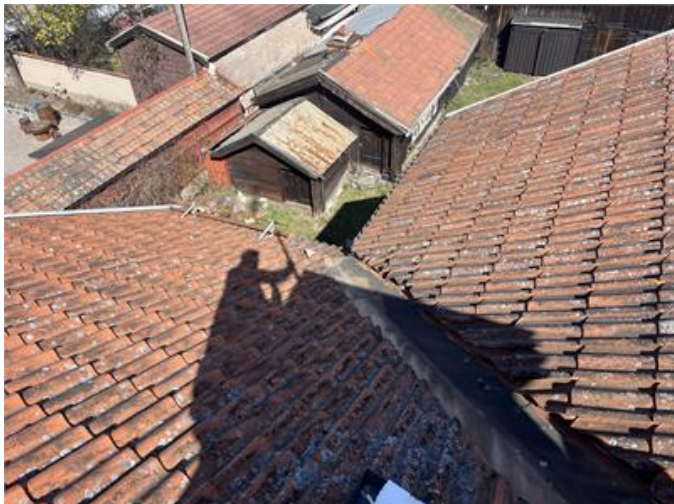
Sov 1	X				
Trappförråd	X				
Kök		X			-Avloppslangen till diskmaskin är ej klamrad. -Fuktskydd saknas i diskbänksskåp.
Allrum	X				
Vardagsrum	X				
Källare/pannum		X			-Golvbrunn saknas. -Avloppsstam provisoriskt upphängd.
<b>Utvändigt</b>					
Tak		X			-Läkt lokalt synlig invid rännalskant, svag överlappning på pannor. -Enstaka halpannor till rännal ur läge och mindre bitar saknas, kan med fördel ses över och kompletteras.. -Nocktätning ej monterad under nockplåt. -Äldre plåtbeslag återanvända. (Besiktat via taklucka)
Fasad	X				
Fönster/dörrar	X				
Sockel/mark		X			Stuprör mynnar vid husliv.

Bild på rännal.

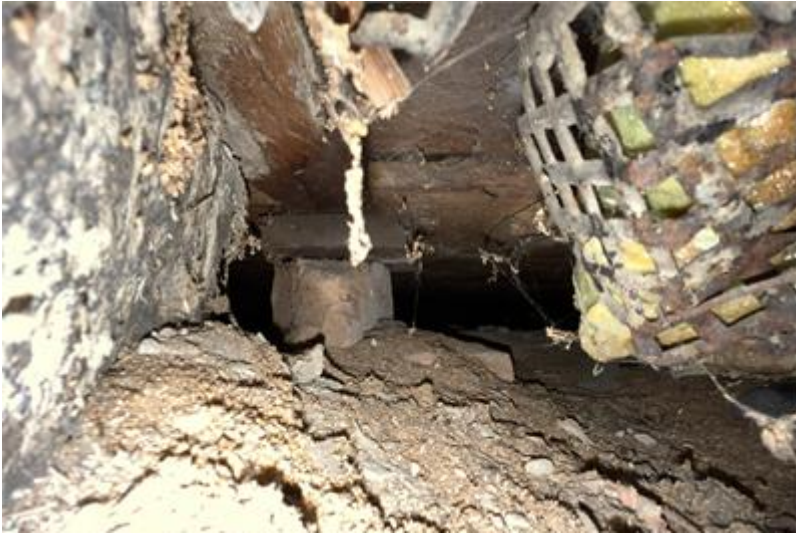
Byggnadsdel	Torpargrund
Konstruktionsdel	Trossbotten
Konstruktionsuppbyggnad	Övergolvsreglar/isolering, trossbotten

Fuktmätning utfördes upp i trossbotten via sockelventil, låga fuktvärden uppmätta (inget utslag på Protimetern)  
Det kritiska gränsvärdet för mikrobiell tillväxt brukar anges till 17% fuktkvot (FK).

Notera att stickprovsmässig undersökning är utförd samt att mätvärden normalt sett kan variera över årstiderna.  
För att säkert fastställa konstruktionens kondition och fuktstatus måste en mer omfattande undersökning utföras.
