# Besiktningssprotokoll

Anticimex Försäkringsbesiktning i samarbete med Fastighetsbyrån

Fastighetsbeteckning: Äggkoppen 133	
Fastighetsadress: Trumpetvägen 143	
Postnummer: 63347	Ort: Eskilstuna

Besiktningdatum: 2026-04-29	Protokollnummer: 69662987
Temperatur: 10 °C	Väderlek: Sol
Tekniker: Carl Segelborg	
E-post: Carl.segelborg@anticimex.se	
Kontor: Eskilstuna	
Närvarande: Säljare medverkade på besiktningen	
Besiktningstekniker: Carl Segelborg Anticimex Sörmland

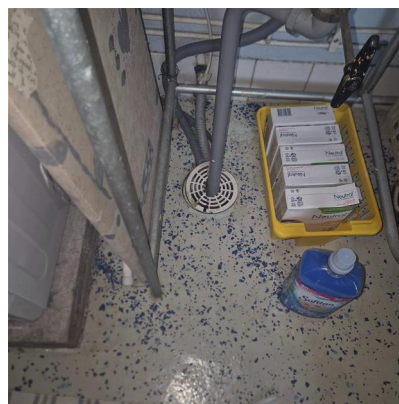
### Entréplan / Tvättstuga

Våtutrymmet har äldre yt-/tätskikt.

Eftersom funktionen, som innebär att ytskiktet/tätskiktet ska vara vattentätt, kan vara nedsatt finns en ökad risk att vatten tränger igenom ytskiktet/tätskiktet med vattenskador i omkringliggande konstruktioner som följd.

-----  
Fuktindikering i utrymmet gav inga förhöjda fuktindikationer.

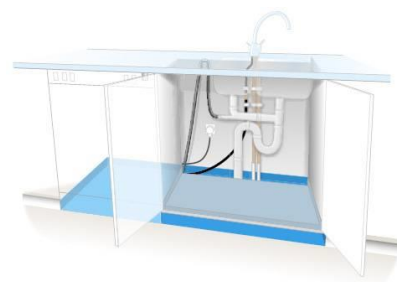
### Entréplan / Kök

Fuktskydd saknas i diskbänkskåp.

Utan fuktskydd är det svårt att upptäcka läckage från rörledningar. Vatten kan då tränga in i omkringliggande konstruktioner och orsaka fuktskador.

För att upptäcka eventuella läckage, installera ett fuktskydd.

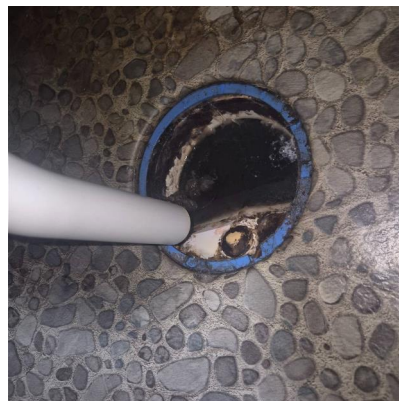
### Övre plan / Badrum/Wc

⚠ Golvbrunnen är inte utbytt i samband med renovering.

Risk finns att det nya tätskiktet inte har kunnat anslutas till golvbrunnen på ett riktigt sätt, vilket kan leda till fuktskador i omkringliggande konstruktioner.

-----  
Fuktindikering i utrymmet gav inga förhöjda fuktindikationer.
