# Besiktningsprotokoll

Anticimex Försäkringsbesiktning i samarbete med Fastighetsbyrån

| Fastighetsbeteckning:<br>Svenneby 1:477 | |

| Besiktningsdatum:<br>2026-04-29 | Protokollnummer:<br>69683633 |

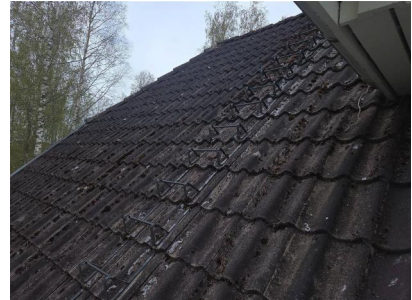
Tak börjar bli äldre  
Besiktat från mark och från balkong  
Färgsläpp förekommer på plåtar

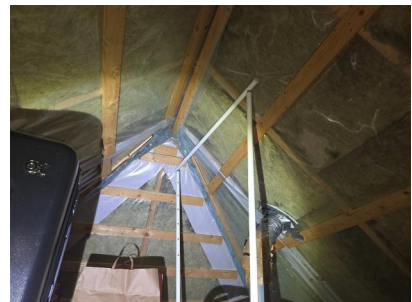
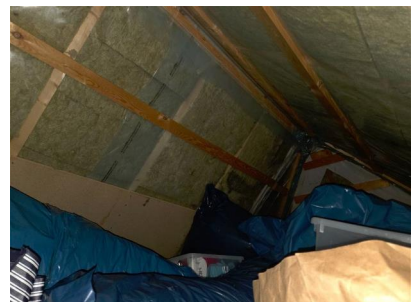
Vindar förekommer på norra och södra sidan resten har ryggåstak.  
Vindarna är s.k. varmvindar därav är ingen fuktmätning utförd.

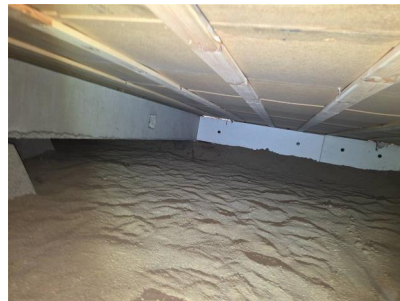
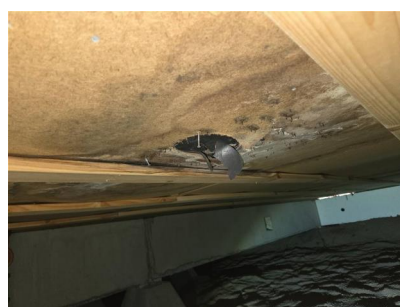
Vid kontroll av konstruktionen i krypgrund uppmättes fuktvärden under kritisk fuktnivå för mikrobiell tillväxt och normal lukt upplevdes.

Träbjälklag med trossbottensklor. Mot marken under grus kan plast noteras.

Lokalt nära lucka kan fläckar noteras, bedöms vara äldre och lagat.

Golvbjälklaget ovan den uteluftsventilerade krypgrunden riskerar att drabbas av fuktskador på grund av naturlig fuktpåverkan. Detta kan i sin tur leda till mikrobiella skador (angrepp av mikroorganismer) som kan leda till att mikrobiell lukt sprids till boendemiljön.

Fuktkvoten uppmättes till 9 %.

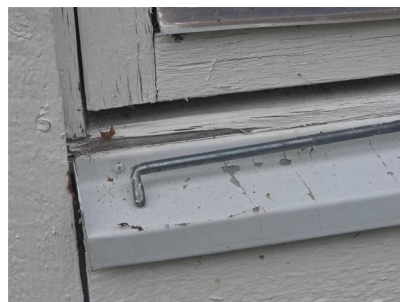
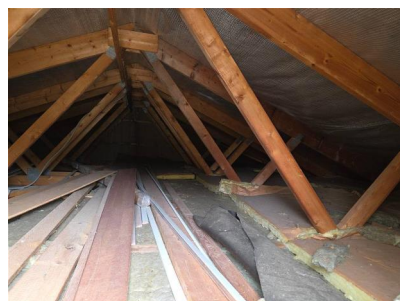
Mindre underhållsbehov finns på trädetaljer och fönster.

Underlagstak under takpannor består av armerad plast.

Landgångar saknas, besiktat från lucka.

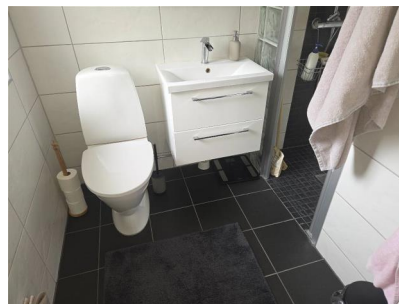
Kakel och klinkers  
Rör förekommer genom golv

Normala fuktvärden indikerades mot klinker/kakel.

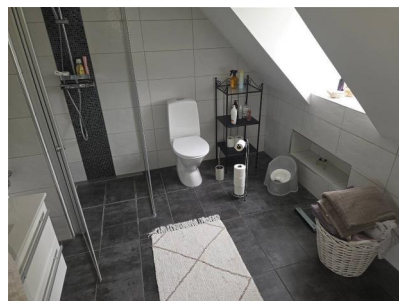
Kakel och klinkers  
Normala fuktvärden indikerades mot klinker/kakel.
