# Besiktningssprotokoll

Anticimex Försäkringsbesiktning i samarbete med Fastighetsbyrån

Fastighetsbeteckning: Tå 4:7	
Fastighetsadress: Sörbyvägen 67	
Postnummer: 827 52	Ort: Järvsö

Besiktningdatum: 2026-04-28	Protokollnummer: 69614113
Temperatur: 6 °C	Väderlek: Klart
Tekniker: Peter Engstrand	
E-post: peter.engstrand@anticimex.se	
Kontor: Söderhamn	
Närvarande: Fastighetsägaren

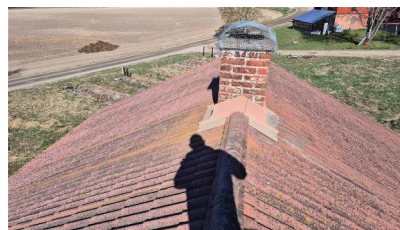
✓ Vid kontroll av vinden uppmättes fuktvärden under kritisk fuktnivå för mikrobiell tillväxt och en normal lukt upplevdes. Fuktkvoten i underlagstak/takbjälkar uppmättes vid besiktningstillfället till ca 8 %. Detta värde varierar dock under året beroende på årstid och utomhusklimat.

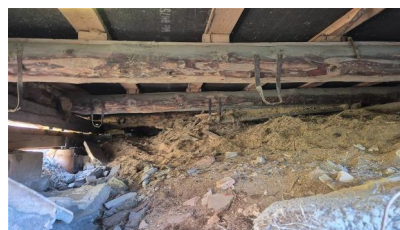
⚠ Plintgrund är en riskkonstruktion.

Uteluftsventilerade plintgrunder med bjälklag av organiskt material har ofta fuktskador på grund av naturlig fuktpåverkan. Detta kan resultera i mikrobiella skador (angrepp av mikroorganismer) och, i värsta fall, rötskador. Mikrobiell lukt kan då spridas till boendemiljön.
