# Besiktningssprotokoll

Anticimex Försäkringsbesiktning i samarbete med Fastighetsbyrån

Fastighetsbeteckning: Fyrås 4:15	
Fastighetsadress: Fyrås 225	
Postnummer: 833 48	Ort: Hammerdal

Besiktningdatum: 2026-04-27	Protokollnummer: 69649982
Temperatur: 3 °C	Väderlek: Klart
Tekniker: Mikael Persson	
E-post: mikael.persson@anticimex.se	
Kontor: Sundsvall	
Närvarande: Fastighetsägaren

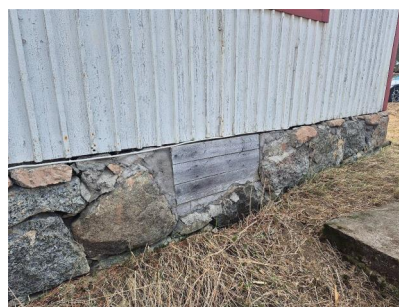
Krypgrunden har ej besiktigats då lucka till utrymmet ej går att öppna för dagen.

Delar av grunden går sannolikt inte att kontrollera på grund av låg höjd.

Uteluftsventilerade krypgrunder med bjälklag av organiskt material har ofta fuktskador, som kan resultera i mikrobiella skador (angrepp av mikroorganismer) och i värsta fall rötskador. Krypgrunden har inte kunnat besiktigas eftersom det inte finns någon inspektionslucka in till krypgrunden.

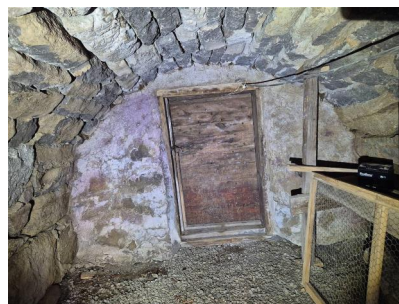
Hyllor av trä samt dörrkarmar står dikt an marken och är fuktiga och har rötskador.

Riv ut och ersätt med hyllor av icke organiska material.

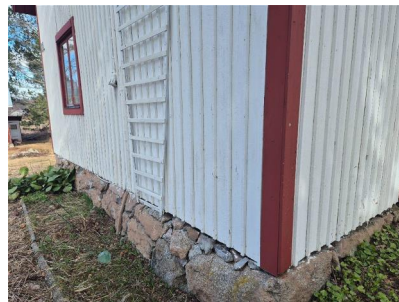
Fasadpanelen är i behov av målning/underhåll.

För att öka livslängden på fasadbeklädnaden rekommenderas målning och underhåll.

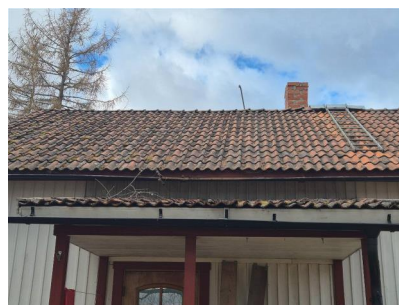
Hängrännor lutar fel och är skräpfyllda.

När hängrännor har en felaktig lutning (bakfall) samt övrigt noterat ovan finns risk att regnvatten svämmar över.

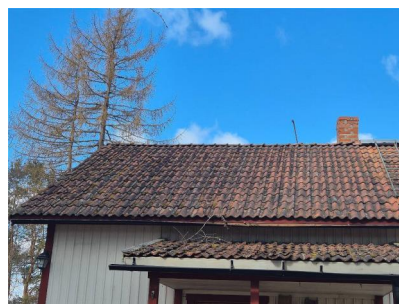
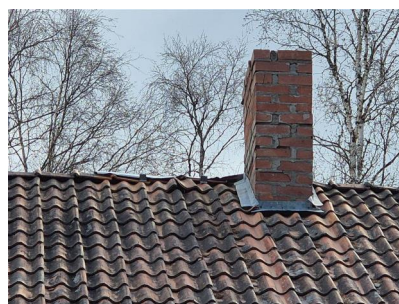
Yttertaket är äldre.  
Mosspåväxt på takpannor.  
Enstaka takpannor ur läge.

Takpannor, plåtdetaljer och underlagstak har enligt vår bedömning en begränsad livslängd. Eftersom husets taktäckning är äldre har det ett minskat motstånd mot vatteninträngning. Detta i sin tur kan leda till fuktskador på träläkt och vidare ner i underliggande konstruktioner.

Taket är kontrollerat från marken.

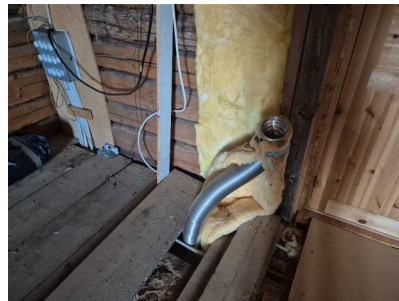
På vinden avslutas ett rör som troligtvis leds in i huset. Detta kan leda till fuktrelaterade skador på vinden. Jag rekommenderar att leda ut röret genom yttervägg. Man kan med fördel se över hela husets ventilation, vid osäkerhet kontakta ventilationsentreprenör.

Varm och eventuellt fuktig inomhusluft leds upp på vinden vilket ökar risken för mikrobiella skador på vinden.

Led ut rör genom yttervägg.

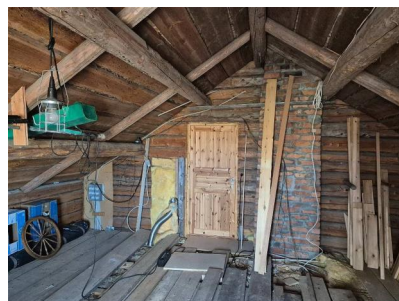
Vid kontroll av vinden uppmättes fuktvärden under kritisk fuktnivå för mikrobiell tillväxt och en normal lukt upplevdes. Fuktkvoten i underlagstak/takbjälkar uppmättes till 10 %.

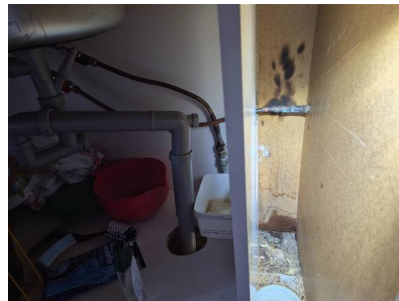
Fuktindikering i utrymmet gav förhöjda fuktindikationer.  
Pågående läckage på vattenledning till kök.  
Fuktfläck på yttervägg.

Vi rekommenderar kontakt med hantverkare för åtgärd samt bedöma omfattningen av läckaget.

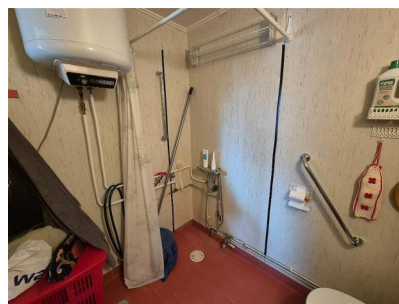
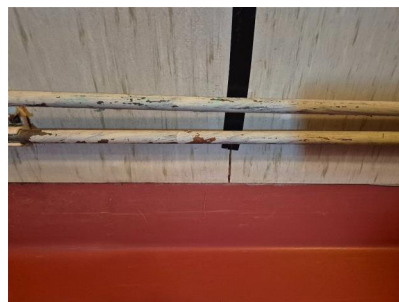
Våtutrymmet har äldre yt-/tätskikt.  
Otätheter i tätskikt.  
Rör genomföringar i vägg i plats för dusch.

Eftersom funktionen, som innebär att ytskiktet/tätskiktet ska vara vattentätt, kan vara nedsatt samt övrigt noterat ovan finns en ökad risk att vatten tränger igenom ytskiktet/tätskiktet med vattenskador i omkringliggande konstruktioner som följd.

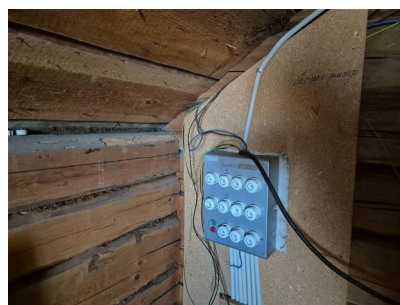
- 🔍 Felkoppling i jordat uttag i kök.  
Bristfälligt klamrade elkablar.  
Täcklock saknas på eldosa.

Kontakta en elektriker för kontroll och åtgärd.
