Pingstliljan 6

Liljegatan 34

Uppdragsnummer	R9517
Besiktningsdatum	2026-04-29
Besiktningföretag	OBM Skaraborg AB
Besiktningförrättare	Bert Karlsson
Närvarande	Säljare och mäklare
Giltig till och med	2027-04-29

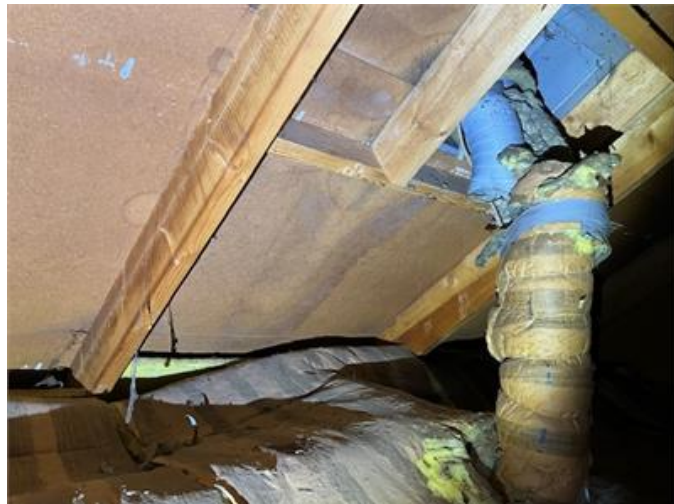
Pos.2.

Besiktningresultat					
Bedömningsskala: 1 = Utan anmärkning, 2 = Påpekande, 3 = Bör åtgärdas, 4 = Ej besiktningsbart					
Byggnadsdel	1	2	3	4	Anmärkning
Utvändigt					
Mark		X			Vegetation förekommer invid husgrund.
Sockel		X			Värmepumpen saknar kondensvattenavledning, vilket kan medföra fuktskador på intilliggande fasad och grundmur.
Fasad	X				
Fönster		X			Äldre fönsterkassetter förekommer, se därför info på protokollets sista sida pos. 11.
Dörrar	X				
Takavvattning	X				
Tak		X			Taket har äldre standard och takpappen och takpannornas tekniska livslängd anses vara passerad, se även info på protokollets näst sista sida Pos. 2 Mosspåväxt på takpannor. Vindskivsplåtar täcker ej takpannornas yttersta rad i erforderlig omfattning. Se bild pos.1.
Vind	X				Besiktigades från lucka.
Sidovind söder		X			Fuktfläckar förekommer på underlagstak, vilket bör kontrolleras regelbundet för att fastställa om åtgärdsbehov föreligger. Se bild pos.2.

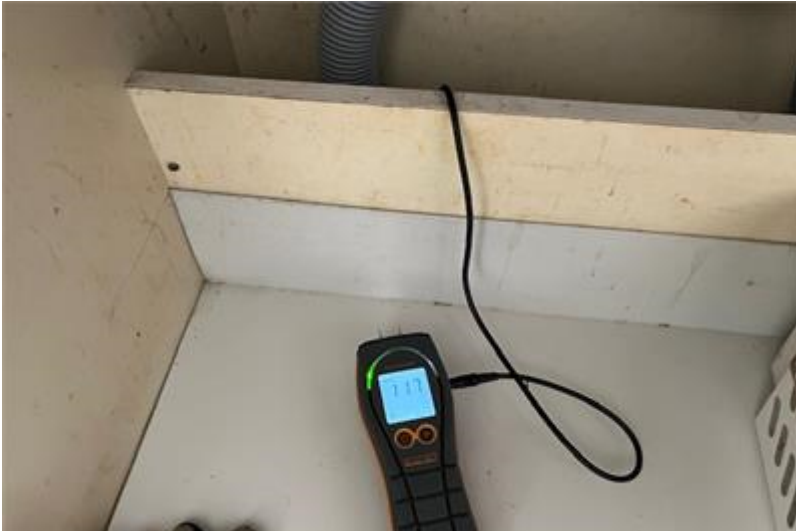
Byggnadsdel	Entréplan
Konstruktionsdel	Flytande golv
Konstruktionsuppbyggnad	Betongplatta, cellplast, spånskiva, ytskikt

Kontroll av konstruktion utfördes i kök. Fuktkvoten uppmättes till 11 % i träregelsyllen. Det kritiska gränsvärdet för mikrobiell tillväxt brukar anges till ca 15-17% fuktkvot (FK).
