**Fastighetsuppgifter**

Stenyxan 7

Runvägen 7

Uppdragsnummer	G37920
Besiktningsdatum	2026-04-28
Besiktningföretag	OBM Kronoberg AB
Besiktningförrättare	Jonas Håkansson 0723612846 jonas.hakansson@obm.se
Närvarande	Ombud för fastighetsägare
Giltig till och med	2027-04-28

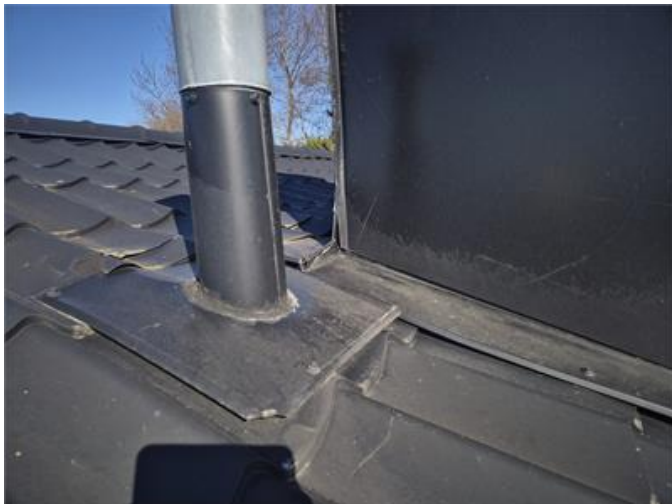
TAK: Plåtinklädning intill skorstenen/avluftningsrör är inte fackmässigt utförd med risk för läckage. Från vinden noterades inga spår efter läckage men plåtarna rekommenderas åtgärdas. Papptaket på garagebyggnaden lades enligt lämnad upplysning för ca 4 år sedan. Pappen är inte lagd av fackman, extra tätningar i en del skarvar förekommer samt är pappen delvis bristfälligt tätad mot husliv samt lokalt mot taksarg, åtgärd rekommenderas.

låtinklädning intill skorstenen/avluftningsrör är inte fackmässigt utförd med risk för läckage. Från vinden noterades inga spår efter läckage men plåtarna rekommenderas åtgärdas.

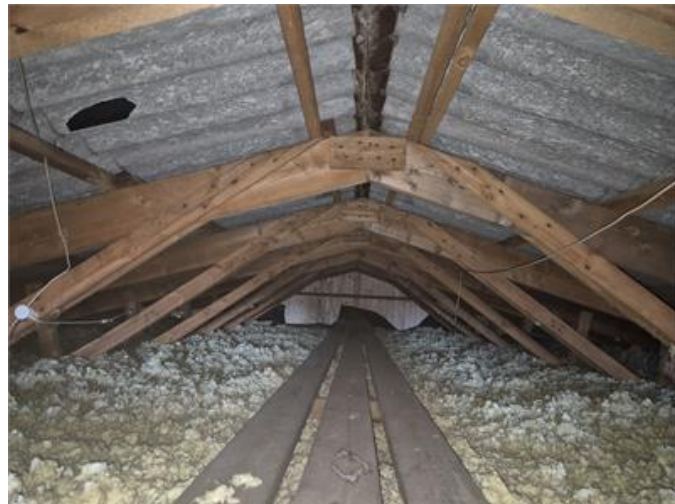
Utvändiga plåttakets undertak består av det ursprungliga eternittaket från 1960. Panel har bytts på gavelspetsar men vindskyddspappen är inte monterad vilket rekommenderas åtgärdas.

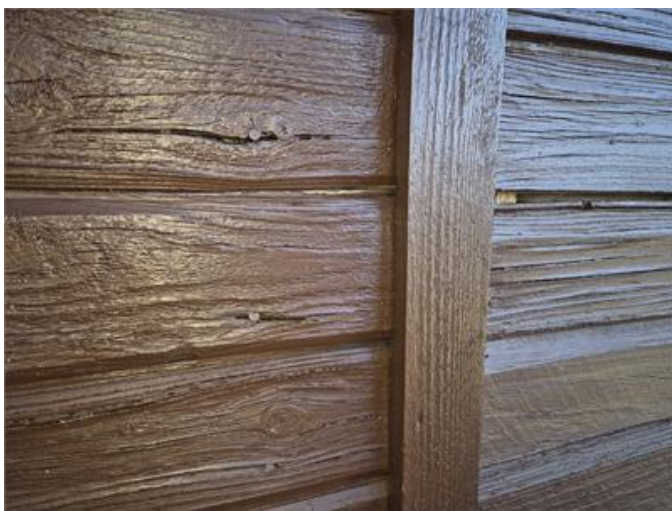
Den äldre panelen på garagebyggnaden har delvis brädor med bytesbehov på grund av fuktskador/torrsprickor och glipor mellan panelbrädor samt panel med underhållsbehov.

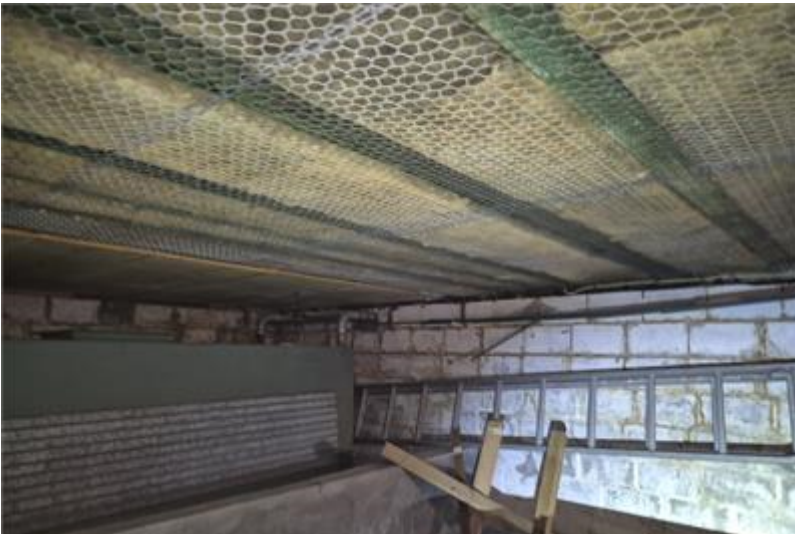
KRYPGRUND/FÖRRÅDSKÄLLARE: En krypgrund är en riskkonstruktion med avseende på fukt- och mikrobiella skador. Se även protokollets näst sista sida Pos. 10. Kontroll av konstruktion visade fuktkvoter på 12-14% i bottenbjälklaget. Risk för mikrobiell tillväxt föreligger om fuktkvoten ligger runt 16-17% och däröver. Fuktkvoten i en krypgrund växlar med årstiderna. I normalfallet är fuktbelastningen mot krypgrunden som högst under sommartid (juni-augusti) för att vara lägre under övriga månader över året. På grundmurar förekommer spår efter fukt kan tränga in utifrån på grund av brister i utvändiga fuktskyddet mot sockeln.

Kontroll av konstruktion visade fuktkvoter på 12-14% i bottenbjälklaget. Risk för mikrobiell tillväxt föreligger om fuktkvoten ligger runt 16-17% och däröver. Fuktkvoten i en krypgrund växlar med årstiderna. I normalfallet är fuktbelastningen mot krypgrunden som högst under sommartid (juni-augusti) för att vara lägre under övriga månader över året.

Se även text om kryp/förrådsställaren under kommentarer och riskanalys.
