**Fastighetsuppgifter**

Häggatorp 2:36

Djupaforsvägen 34

Uppdragsnummer	G37945
Besiktningsdatum	2026-04-27
Besiktningföretag	OBM Kronoberg AB
Besiktningförrättare	Jonas Håkansson 0723612846 jonas.hakansson@obm.se
Närvarande	Fastighetsägare
Giltig till och med	2027-04-27

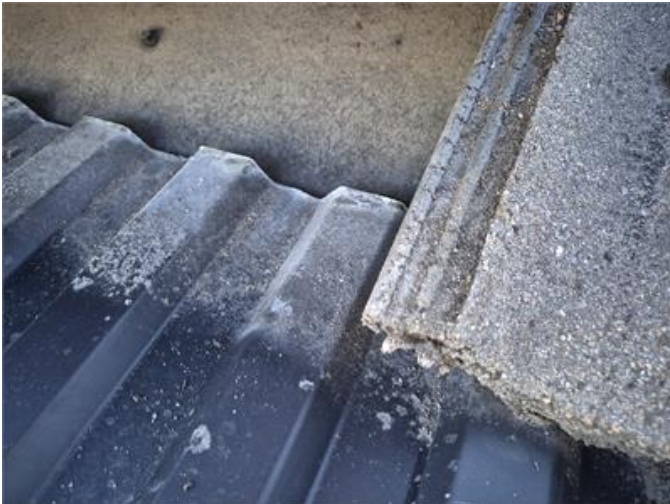
**TAK:** Falsade plåttaket till homeja har färgsläpp. Färgsläpp förekommer även på plåt till skorsten. Plåten till korrugerade plåttaket till tillbyggnaden är inte tätad mot betongpannor. Risk föreligger att regnvatten/snö vid kraftigare vindar ska leta sig ner under plåtar med ökad risk för fuktskador, åtgärd rekommenderas. Fd frånluftsrör till avloppets avluftning är enligt fastighetsägare inte i funktion och kan med fördel tas bort och taket tätas, då rör genom yttertak är ökad risk för läckage. Enbart delar av taket har nocktätning. Nocktätning har som funktion att reducera snö/regn att vid kraftigare vindar ska blåsa in under takpannor med ökad risk för fuktskador.

Plåten till korrugerade plåttaket till tillbyggnaden är inte tätad mot betongpannor. Risk föreligger att regnvatten/snö vid kraftigare vindar ska leta sig ner till undertaket av papp med ökad risk för läckage/fuktskador, åtgärd rekommenderas.

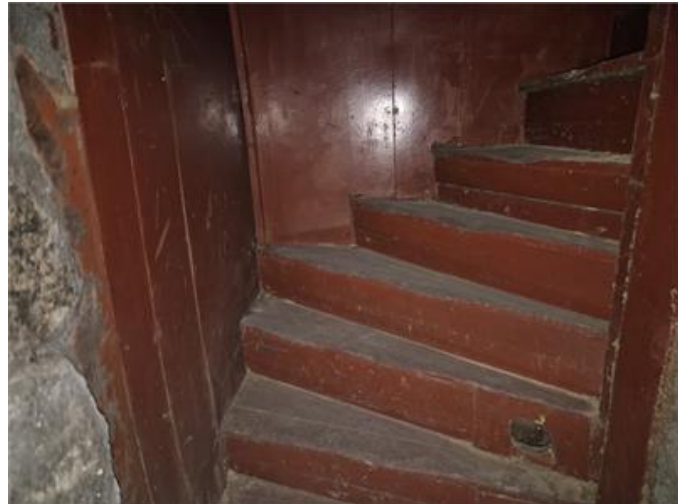
Rötskador i trappkonstruktion i förrådsställaren rekommenderas tas bort.

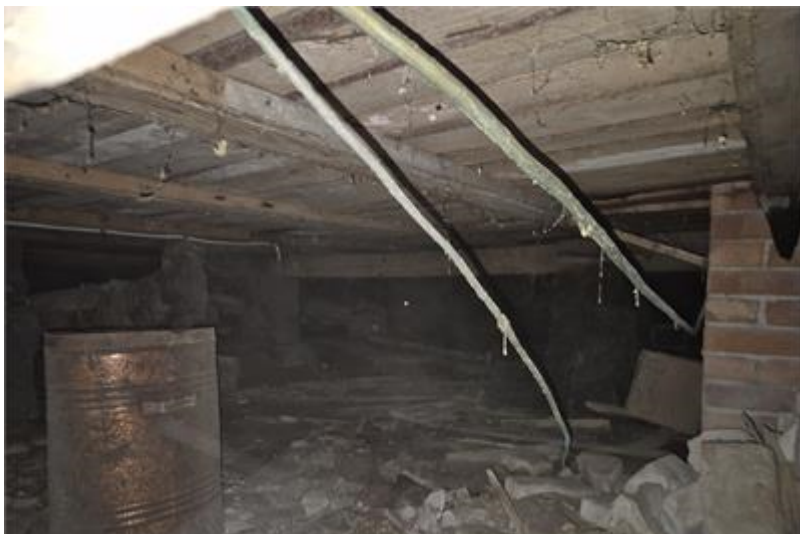
Byggnadsdel	Krypgrund/förrådsställare
Konstruktionsdel	Bottenbjälklag och trappkonstruktion
Konstruktionsuppbyggnad	Krypgrund/förrådsställare med bjälklag av trä

Invändig trappkonstruktion och inredningshylla är fukt/rötskadad och rekommenderas tas bort. Krypgrunden kunde endast delvis besiktigas via öppning i grundmur från källaren. På marken ligger rikligt med byggspill som delvis är fuktpåverkat. Relevant fuktmätning kunde inte utföras från öppningen men mikrobiell lukt upplevdes från grunden.

Det rekommenderas att vidare besiktning av krypgrunden utförs för bedömning av åtgärder.

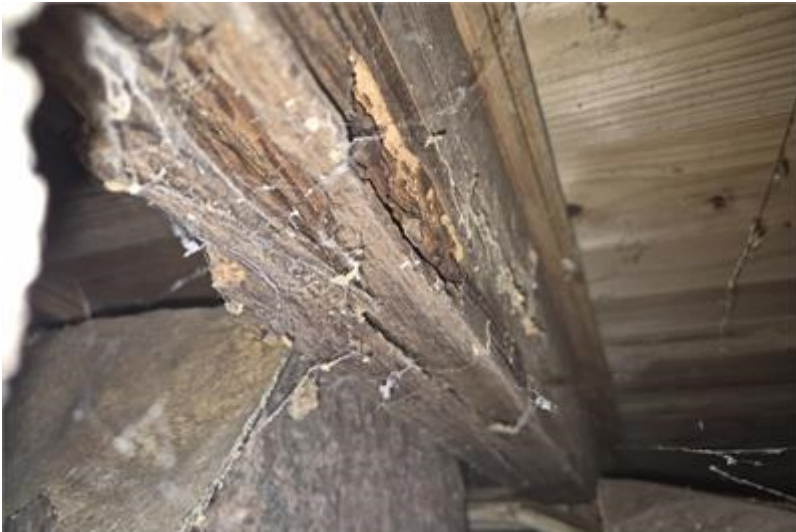
Byggnadsdel	Torpargrund
Konstruktionsdel	Bottenbjälklag
Konstruktionsuppbyggnad	Torpargrund med bottenbjälklag av trä

Grunden kunde endast delvis besiktigas via ventil som togs bort i grundmur. Det förekommer rötskador i bjälklaget.

Omfattningen av rötskadorna rekommenderas undersökas vidare för bedömning av åtgärder.
