# Besiktningsprotokoll

Anticimex Försäkringsbesiktning i samarbete med Fastighetsbyrån

| Fastighetsadress:<br>Södra Strandvägen 19B | |

| Besiktningsdatum:<br>2026-04-28 | Protokollnummer:<br>69653650 |

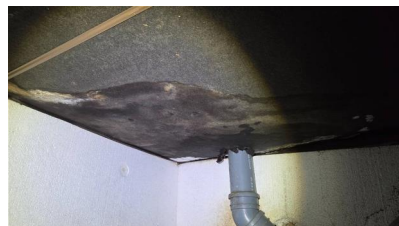
Vattenskada och förhöjda fuktindikationer finns lokalt i utrymmet (under dusch/wc).

Vi rekommenderar att orsak och omfattning av skadan kontrolleras av fackman. Aktuellt försäkringsbolag för byggnaden bör även kontaktas för bedömning om skadan är ersättningsbar eller ej.

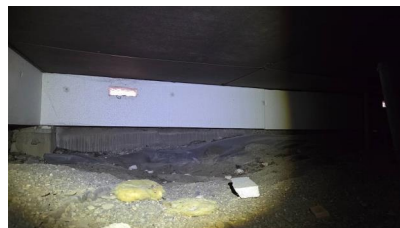
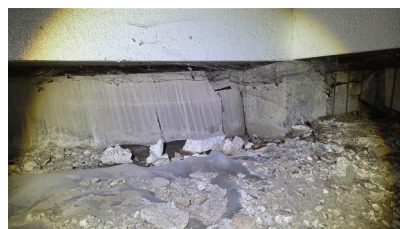
Fuktkvoten uppmättes till 10 %.

-Rasskydd har på vissa delar tryckts in och skadats av fyllnadsmassor, vilket skapar otätheter.

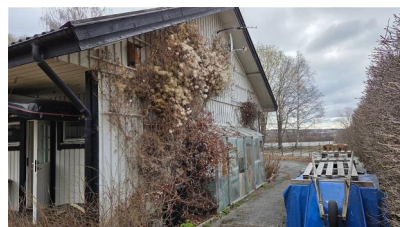
Växter finns i anslutning till garage.

Området närmast huset rekommenderas att vara fritt från växtlighet.

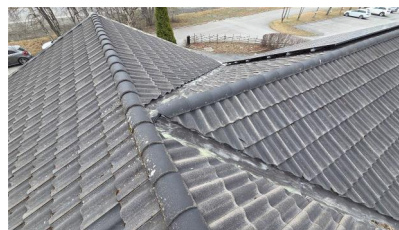
Yttertaket är äldre.

- Enstaka trasiga betongpannor noterades i rännal.
- Sparsam mosspåväxt finns på delar av tak.

Takpannor och plåtdetaljer har enligt vår bedömning en begränsad livslängd. Eftersom husets taktäckning är äldre har det ett minskat motstånd mot vatteninträngning. Detta i sin tur kan leda till fuktskador på träläkt och vidare ner i underliggande konstruktioner.

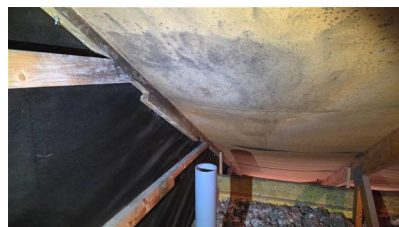
-Ventilationsrör från jordkällare avslutas på vind.

Detta innebär att fuktig luft strömmar in i vindsutrymmet.

-Mikrobiella skador noteras på konstruktioner i anslutning till detta.

Rekommenderar att röret dras ut genom vägg eller tak. Kontrollera även bakomvarande konstruktioner och byt/sanera skadat material.

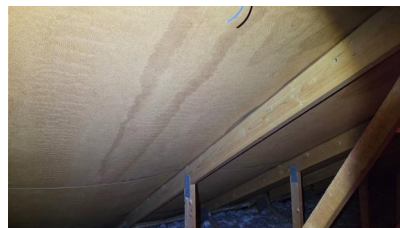
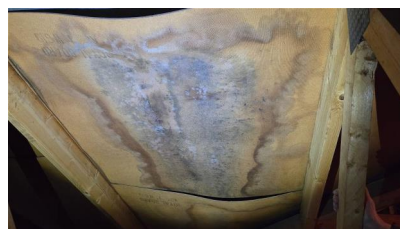
Fuktfläckar noterades på underlagstak.

Detta är vanligt förekommande (normalt) med tanke på att underlagstaket består av träfiberskivor.

Enstaka kraftigare påverkad masonitskiva kan bytas ut.

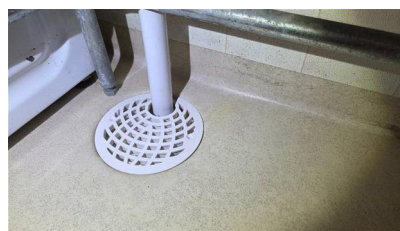
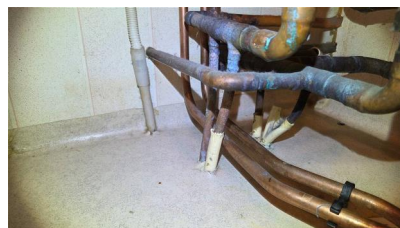
Våutrymmet har äldre yt-/tätskikt.

- Golvbrunnen är placerad för nära vägg.
- Klämringen i golvbrunnen sitter löst.
- Otäta rörgenomföringar finns i golv.

Eftersom funktionen, som innebär att ytskiktet/tätskiktet ska vara vattentätt, kan vara nedsatt finns en ökad risk att vatten tränger igenom ytskiktet/tätskiktet med vattenskador i omkringliggande konstruktioner som följd.

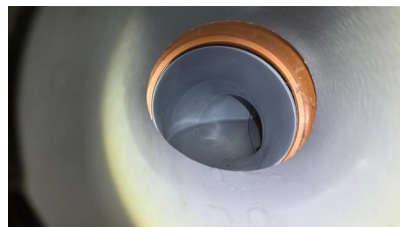
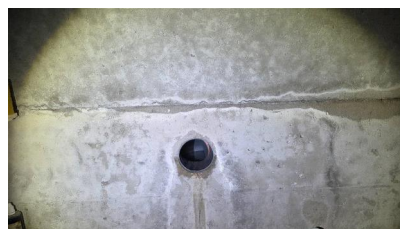
Vatten blir stående i ventilationsrör.

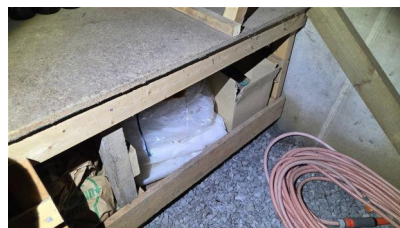
Trädetaljer i kontakt med betonggolv och källarvägg.

Trädetaljer, hyllor mm. kan via kapillärkraft och difussion bli fuktiga vilket kan leda till fuktskador. Vid misstanke om detta bör dessa delar bytas ut.
