Öje 13:15

Mångsgatan 3

Uppdragsnummer	WA8057
Besiktningsdatum	2026-04-28
Besiktningföretag	OBM Besiktning i Dalarna AB
Besiktningförrättare	Tomas Myrbråten
Närvarande	Säljaren.
Giltig till och med	2027-04-28

Bilaga till besiktningssprotokoll med förklaringar till bedömnings sätt vid överlåtelsebesiktning

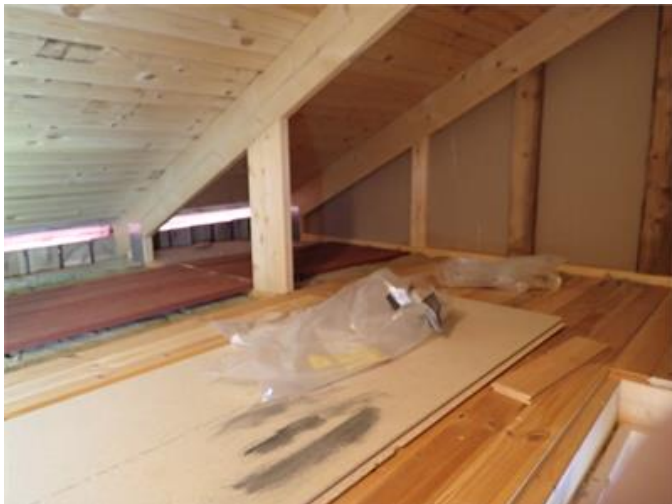
Besiktningresultat					
Bedömnings skala: 1 = Utan anmärkning, 2 = Påpekande, 3 = Bör åtgärdas, 4 = Ej besiktningbart					
Byggnadsdel	1	2	3	4	Anmärkning
Vind utbyggnad		X			Del av takstolar mot äldre del består av rötskyddsbehandlat virke.
Parallelltak				X	Parallelltak är en parallellisolerad takkonstruktion som ej är besiktningbart.
Sovloft	X				
Entreplan					
Allrum/entre	X				
Kök		X			Köksfläkt finns ej, endast självdrag via murstock.
Relax	X				
Våtrum		X			-Golvbrunnsmanschett är synlig under Klämringen i golvbrunn i dusch. -Bakfall förekommer i utrymmet, dock finns lokalt fall i duschzonen samt vid golvbrunn under varmvattenberedare. -En läckut från skåp för vatteninstallationer/värmsystem är placerad något nära golv mot gällande rekommendationer. -Klinker tandar något i delar av utrymmet. -Tätskikt är ej anslutet mot tröskel.
Utvändigt					
Tak	X				
					Taket besiktigades via stege i takfot då takstege ej finns.

Vy över vind.

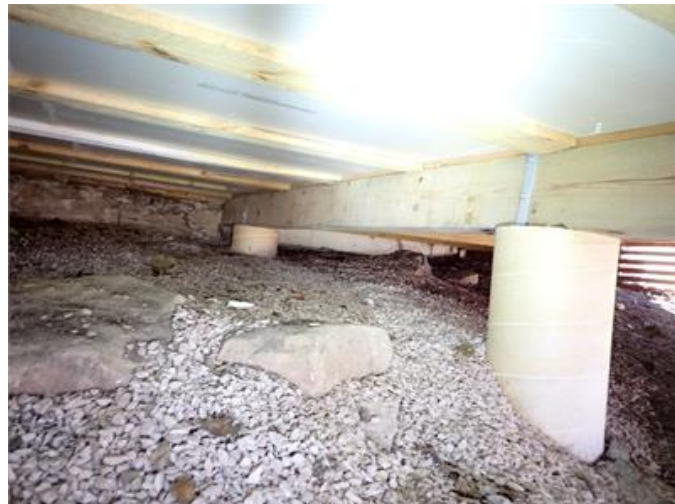
Takavvattning	X				
Fasad			X		Synliga del av syllar är rötskadade/fuktpåverkade, är ingjutna i grundmurar och ligger delvis i direkt kontakt med markytan, omfattningen av detta bör fastställas och åtgärdas.
		X			Fasad har begynnande underhållsbehov och att torrspäckor förekommer i panel, framförallt på solexponerade sidor.
Fönster	X				
Sockel		X			Spräckor och putssläpp förekommer i normal omfattning, hålls under uppsikt för eventuella förändringar och framtida åtgärder.
Mark	X				
Plintgrund		X			Delar av bjälklaget består av rötskyddsbehandlat virke.

Exempel på rötskyddsbehandlat virke i plintgrund.
