Terrassen 1

Jökelvägen 19

**Besiktningssuppgifter**

Byggnadsbeskrivning 1plans kedjehus	Byggnadsår 1973
Till eller ombyggnad Garaget byggdes om till boutrymmen	Övrigt Fastigheten var möblerad vid besiktningen

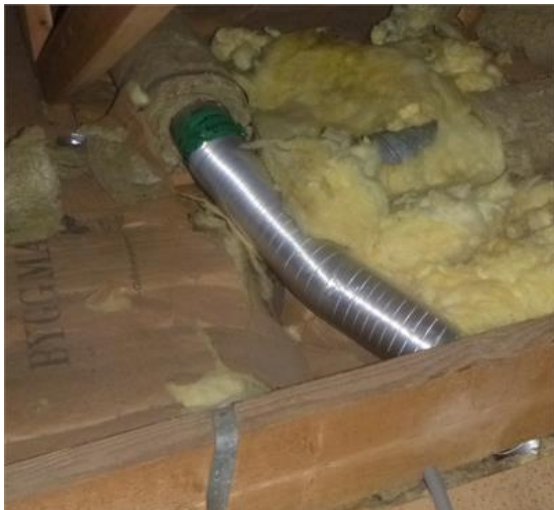
Bitvis oisolerad ventilationskanal på vind

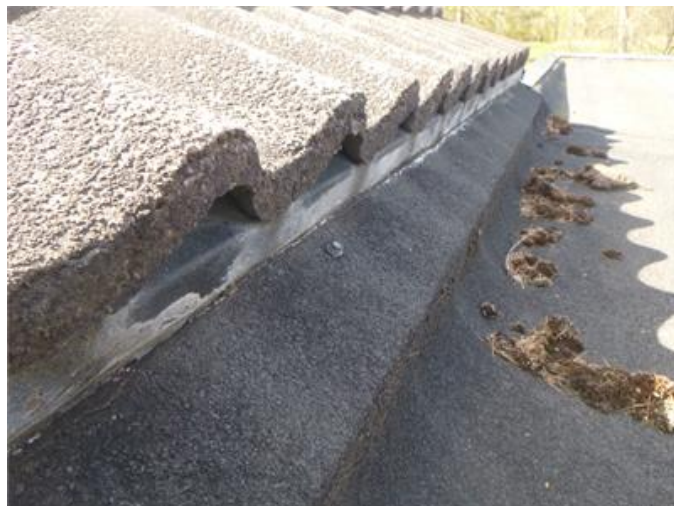
Kort överhäng på pannor mot garagedel samt skruvar dragen genom papp

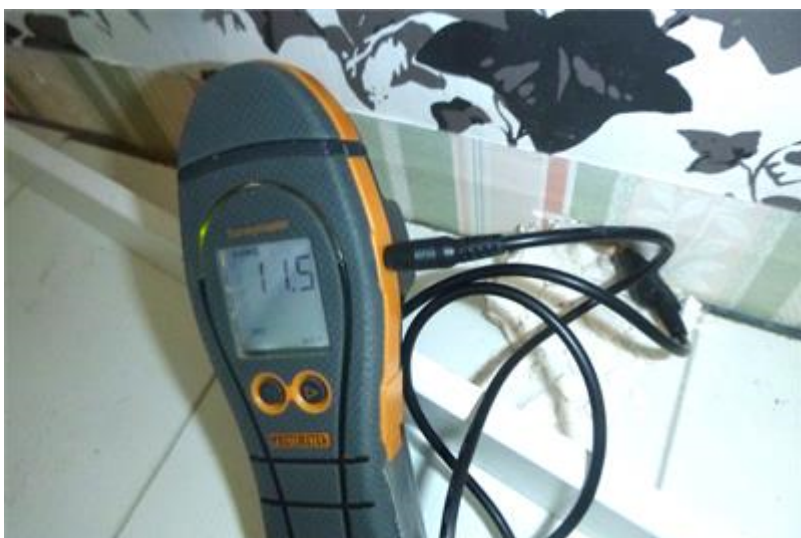
Vid stickprovskontroll i ytterväggsyllen mättes en fuktkvot i syllregelns nedre del till 11,5% från sovrummet mot baksidan. Ingen mikrobiell lukt förnimrades i provhålet.

Överisolerade golv förekommer i entréhallen och i bastun. I allrummet och sovrummet är golven undertrycksventilerade.

Mätning i syllregeln utfördes från förrådet till 15% i dess nedre del. I de undertrycksventilerade golven utfördes ingen håltagning med risk för att förstöra tryckförhållanden.

Varvtalsregulatorn till fläkten noterades på max, teknisk beskrivning saknades till installationen. Man bör säkerställa att tryckförhållanden är rätt och att luften tas innifrån bostaden.

Det kritiska gränsvärdet för mikrobiell tillväxt brukar anges till ca 15-17% fuktkvot (FK).

För att säkert fastställa konstruktionens kondition och fuktstatus måste en mer omfattande undersökning utföras.
