Skår 1:14

Långövägen 9

**Besiktningssuppgifter**

Byggnadsbeskrivning 2 plans friliggande hus i souterräng	Byggnadsår 1950
Till eller ombyggnad 1970-1996-2005	Övrigt Huset möblerat, besiktning av uterum/sidobyggnader ingår ej i uppdraget

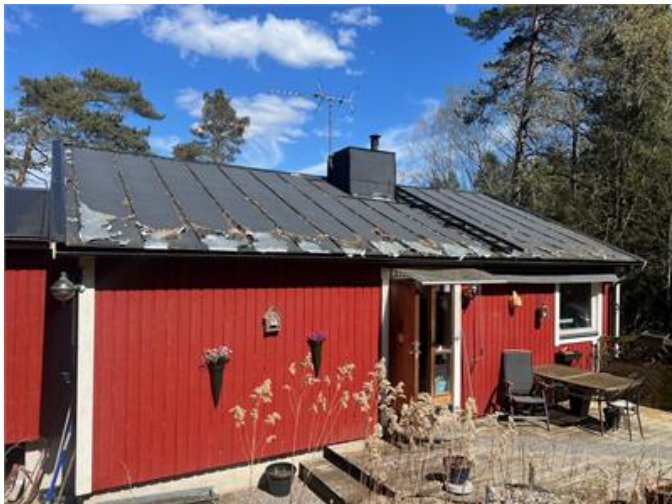
Tak/Vind: Då taktäckningen är av äldre standard har det ett minskat motstånd mot vatteninträning. Detta i sin tur kan leda till fuktskador på takkonstruktionen vilket kan påverka byggnaden och dess inomhusklimat negativt.

Taktäckningen är av äldre datum.

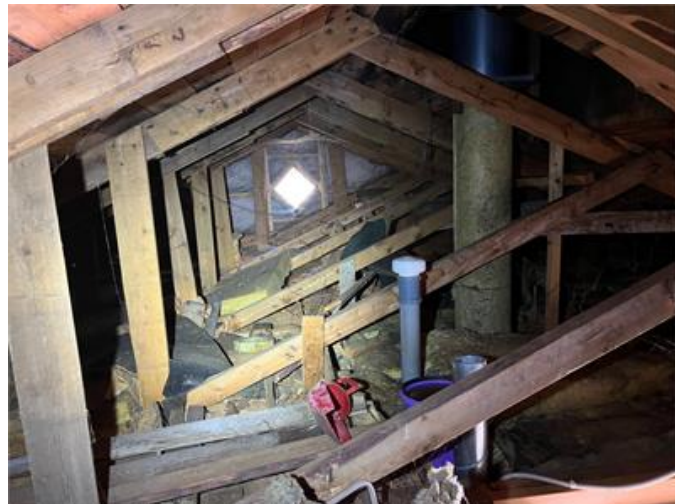
Fuktfläckar förekommer i underlagstaket, dessa fuktfläckar var vid besiktningstillfället torra. Det rekommenderas att dessa hålls under uppsikt och ökar fuktfläckarna i storlek eller annan förändring sker bör kontakt tas med en fackman för erforderliga åtgärder.

Del av vindsutrymmet.

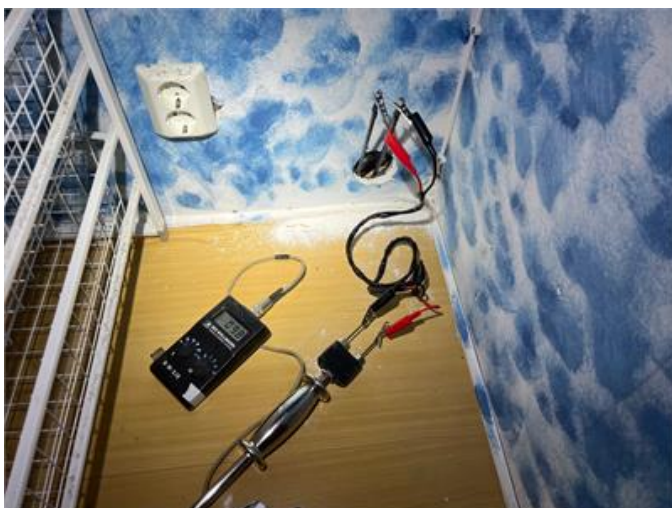
Provhål togs upp i utreglad vägg i källaren och där fuktkvoten uppmättes till 10% i en träregel.

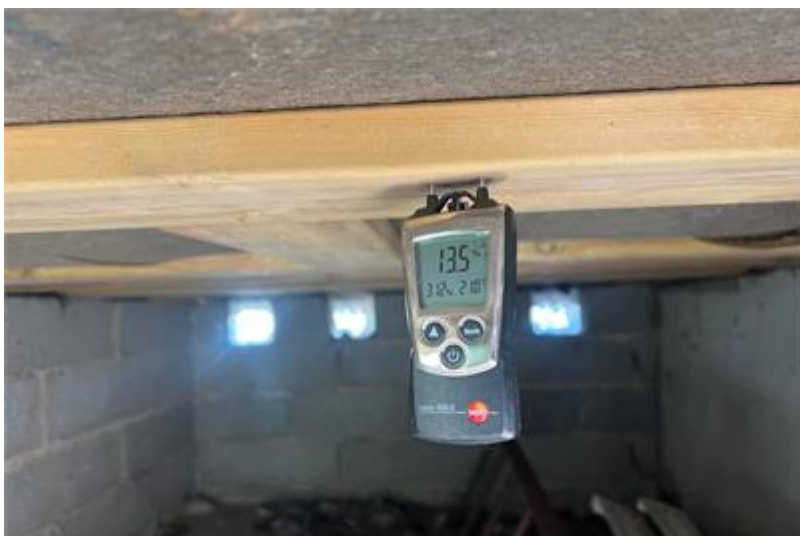
Fuktkvoten uppmättes till mellan 12-13,5% i träbjälklaget.

Vid stickprovskontroll av konstruktion uppmättes fuktkvoten till mellan 12-13,5% vilket ligger under kritiskt gränsvärde för mikrobiell tillväxt.

Groventrén är uppförd över krypgrundsutrymme. Utifrån erfarenhet betraktas grunder som riskkonstruktioner. På grund av förhöjd fuktstatus- dels orsakad av fuktvandring från marken och dels orsakad av uteluft som släpps in i grunden främst under den varma tiden av året – kan följskador med negativ inverkan på såväl byggnaden som inomhusmiljön uppstå i utrymmet och angränsande konstruktioner (t.ex. överliggande bjälklag och uppreglad golvkonstruktion).

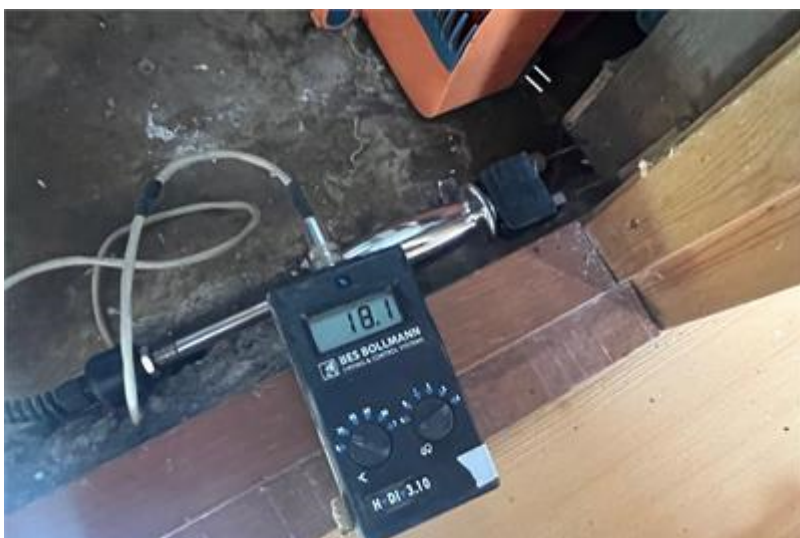
Fuktkvoten uppmättes till mellan 10-18% i träkonstruktioner i källaren.

Vid stickprovskontroll av konstruktion uppmättes fuktkvoten till 18% som mest vilket ligger strax över kritiskt gränsvärde för mikrobiell tillväxt. För att utreda orsak/omfattning samt lämpliga åtgärder rekommenderas att kontakt tas med en fackman för att utföra en fördjupad undersökning.
