Besiktningssprotokoll

Fastighetsbeteckning: Danmarks-Säby 7:3	
Fastighetsadress: Danmarks-Säby 155	
Postnummer: 741 76	Ort: Uppsala

Besiktningdatum: 2026-04-29	Protokollnummer: 69669398
Temperatur: 9 °C	Väderlek: Halvklart
Tekniker: Mickael Jedland	
E-post: mickael.jedland@anticimex.se	
Kontor: Uppsala	
Närvarande: Fastighetsägare och mäklare

Försäkringsbesiktning

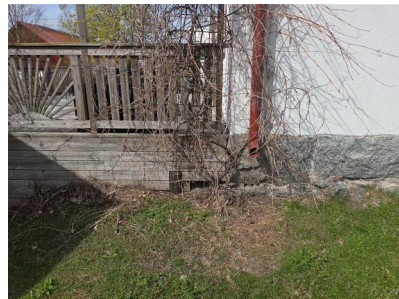
Utvändigt / Markförhållanden

Marken lutar delvis mot huset, vilket kan innebära en ökad fuktbelastning mot grunden. Enligt uppgift från nuvarande ägare finns dräneringsrör installerade på framsidan och marken runt huset har dränerats med singel.

Viss växtlighet förekommer i anslutning till byggnaden. Området närmast huset bör enligt vår bedömning vara fritt från växtlighet.

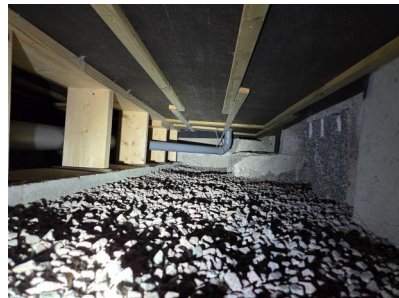
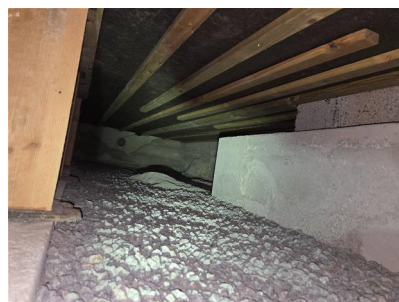
Utvändigt / Krypgrund

Vid kontroll av konstruktionen i krypgrund uppmättes fuktvärden under kritisk fuktnivå för mikrobiell tillväxt och normal lukt upplevdes.

Fuktkvoten uppmättes till 10-11% i golvbjälklagets undersida samt i grundens träkonstruktioner. Detta värde varierar dock under året beroende på årstid och utomhusklimat.

- Träskyddsbehandlat virke förekommer i grunden.
- Vissa ytor saknar marktäckande plastfolie.

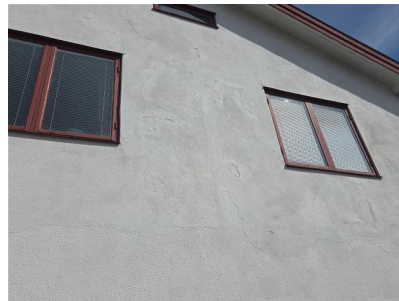
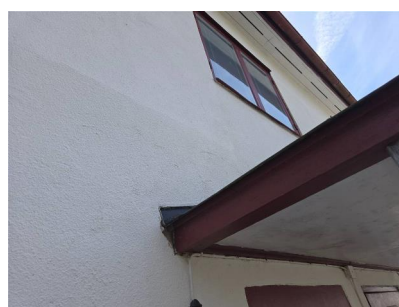
Utvändigt / Fasad

Byggnaden har en reveterad fasad, vilket innebär puts på putsbärare med bakomliggande trästomme. Denna typ av konstruktion är vanligt förekommande i äldre hus och kräver normalt löpande underhåll. Putsbom, sprickbildningar och äldre lagningar förekommer i fasaden och bör bevakas över tid.

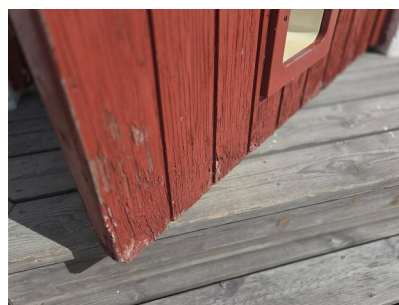
Utvändigt / Dörrar

Underhållsbehov förekommer på dörr/dörrar. För att öka livslängden på dörrar rekommenderas målning och underhåll.

- Tröskelplåt samt överbleck saknas vid dörr/dörrar.

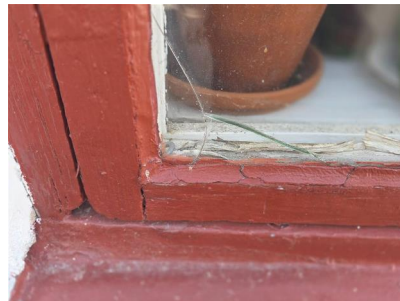
Utvändigt / Fönster

Underhållsbehov förekommer på fönster.
För att öka livslängden på fönster rekommenderas målning och underhåll.

- Sprickor i fönsterglas förekommer.

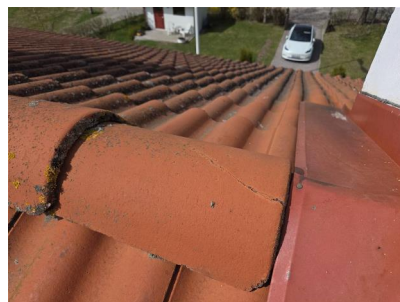
Utvändigt / Tak

Enstaka takpannor är skadade.

- Vädskydd på skorstenen finns ej.

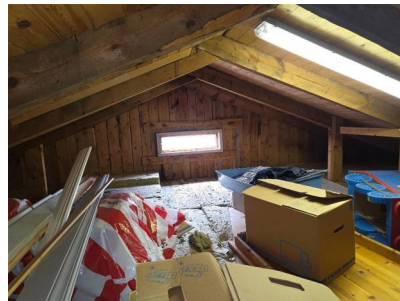
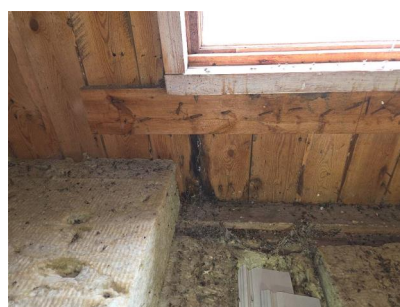
Utvändigt / Vind

Vid kontroll av vinden uppmättes fuktvärden under kritisk fuktnivå för mikrobiell tillväxt och en normal lukt upplevdes. Fuktkvoten i underlagstak/takbjälkar uppmättes till 8-9%. Detta värde varierar dock under året beroende på årstid och utomhusklimat.

Vidare noterades mindre torra fuktfläckar kring skorstenen samt runt vindsfönster.

Säljare har för avsikt att åtgärda detta innan försäljning.

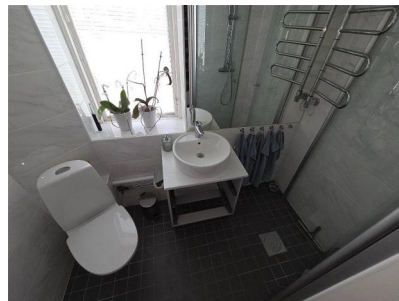
Entréplan / Dusch/Toalett

Duschen är placerad nära dörren.
Duschens placering kan medföra fuktpåverkan på dörr- och väggkonstruktionen.

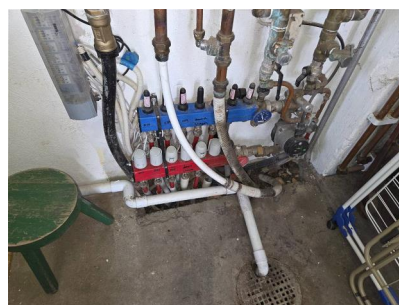
Entréplan / Pannrum/Tvättstuga

Rörsamling är inte placerad i ett fuktsäkert skåp med möjlighet till säker avrinning. Utan fuktskydd på botten och väggar ökar sannolikheten för fuktrelaterade skador vid ett eventuellt läckage.

- Utrymmet har äldre standard.
- Avstängningsventiler är av äldre standard.
- Äldre gjutjärnsbrunn förekommer.

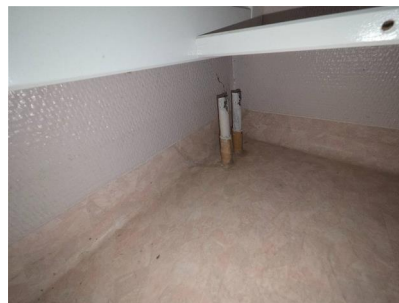
Övre plan / Badrum/Wc

Utrymmet har äldre standard med ett kommande renoveringsbehov. Eftersom tätskiktets funktion eventuellt kan vara nedsatt, föreligger en risk att vatten tränger igenom och orsakar vattenskador i omkringliggande konstruktioner vid ett eventuellt läckage. Utrymmet bedöms fungera i dagsläget men man bör räkna med en renovering inom viss framtid.

Vidare noteras:
- Rör genomföring förekommer i golv.
