# Besiktningssprotokoll

Anticimex Försäkringsbesiktning i samarbete med Fastighetsbyrån

Fastighetsbeteckning: Mantorp 1:6	
Fastighetsadress: Väne Åsaka Stjärnö	
Postnummer: 461 94	Ort: Trollhättan

Besiktningdatum: 2026-04-28	Protokollnummer: 69655086
Temperatur: 6 °C	Väderlek: Sol
Tekniker: Tommy Pettersson	
E-post: tommy.pettersson@anticimex.se	
Kontor: Uddevalla	
Närvarande: Ägare

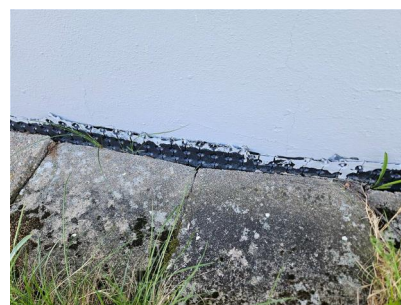
#### Utvändigt / Sockel

Utvändigt fuktskydd ligger oskyddat ovan mark.

Risk finns att det utvändiga fuktskyddet skadas och funktionen försämras.

Genomför tätning enligt aktuell produkts monteringsanvisningar.

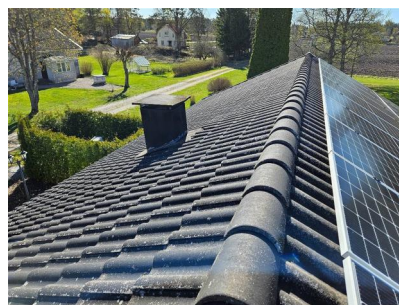
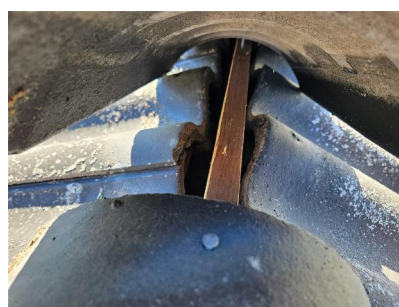
### Utvändigt / Tak

Äldre plåtdetaljer på yttertaket är inte utbytta i samband med takrenoveringen.

Nockband/tätning saknas under takpannor.

Noterade brister är av tidsenlig "risk" karaktär.

Detta kan leda till fuktskador i bakomliggande konstruktioner.

Kontakta en fackman/plåt/tak för kontroll och åtgärder.

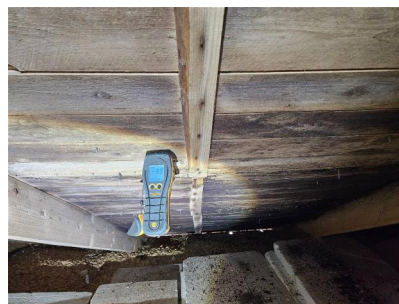
### Utvändigt / Vind

Vindsbjälklaget har delvis tilläggisolerats och byggnaden har självdragsventilation.

Vilket har föranlett till mikrobiell påväxt längs denna del av underlagstaket (rå spont).

Vid kontroll av konstruktion som utfördes via befintliga landgångar uppmättes fuktvärden under kritisk nivå och normal lukt noterades.

Äldre fuktfläckar finns som bedöms uppkommit innan takrenovering.

Fuktkvoten i underlagstak/takstolar uppmättes genom stickprovsmätning till 8-10 %.

Risk för mikrobiell tillväxt föreligger om fuktkvoten överstiger 17%.

Normalt finns ett övertryck i bostaden vilket leder till att husets luftströmmar kan ta sig upp genom de otätheter som finns. När den varma luften kommer in på vinden eller mot underlagstaket kyls den ned, vilket ökar risken för konvektion och fuktskador på yttertaketts insida.

Då allmän ventilationen i byggnaden har uppdaterats med mekanisk frånluft och tilluftsventiler rekommenderas att detta "fenomen" med mikrobiell påväxt följs upp och vid förändringar så som lukt eller utökad missfärgning rekommenderas att fackman kontaktas.

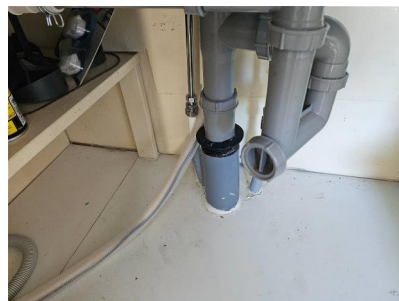
### Entréplan / Kök

Fuktskydd saknas i diskbänksskåp.

Förankring slangar/rör diskmaskin saknas, vilket rekommenderas enligt bransch regler.

Utan fuktskydd är det svårt att upptäcka läckage från rörledningar. Vatten kan då tränga in i omkringliggande konstruktioner och orsaka fuktskador.

För att upptäcka eventuella läckage, installera ett fuktskydd, alternativt fuktsensor/larm samt förankra slangar/rör.

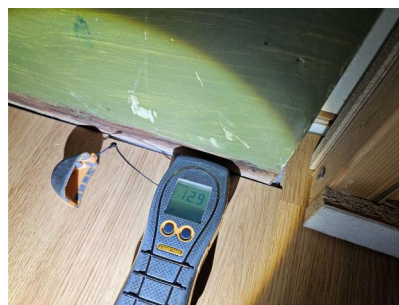
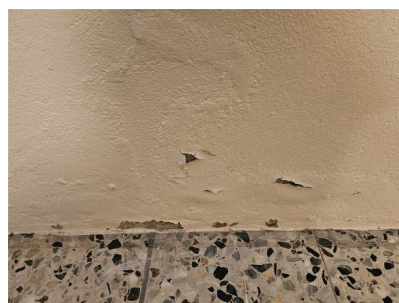
### Källarplan / Allmänt

Utvändigt fuktskydd är av begynnande äldre datum (HD-polyeten material finns ej runt hela källaren).

Eftersom källarens utvändiga fuktskydd är äldre, så kan systemet ha nedsatt funktion. Detta ökar risken för invändiga fuktskador i källaren.

Trädetaljer, täta ytskikt i kontakt med betonggolvet och källarvägg.

Lokalt finns puts/färgsläpp (tvättstuga, förråd). Kan med fördel skrapas betong rent.

Fuktkvoten uppmättes till 9-12 % i trädetaljer i trappförråd och inredda rum.

Risk för mikrobiell tillväxt föreligger om fuktkvoten överstiger 17%.

Trädetaljer (trösklar, innervägg mm) samt täta ytskikt (målat/tapet) kan via kapillärkraft bli fuktiga vilket kan leda till fuktskador.

Vid misstanke om detta bör dessa delar och material bytas ut.

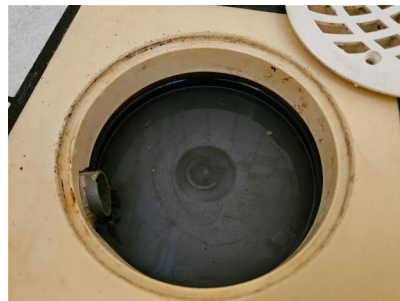
### Källarplan / Dusch

Denna lösning kan fukt/vatten bli stående och avvikande lukt kan uppstå periodvis.

Vilket åtgärdas via spolning vatten och regelbunden normal rengöring (samtidigt som golvbrunn i tvättstuga).
