# Besiktningssprotokoll

Anticimex Försäkringsbesiktning i samarbete med Fastighetsbyrån

Fastighetsbeteckning: Västerlövsta-Nordsjö 2:15	
Fastighetsadress: Nordsjövägen 83	
Postnummer: 744 91	Ort: Heby

Besiktningdatum: 2026-04-24	Protokollnummer: 69654952
Temperatur: 8 °C	Väderlek: Klart
Tekniker: Mickael Jedland	
E-post: mickael.jedland@anticimex.se	
Kontor: Uppsala	
Närvarande: Representant till dödsbo

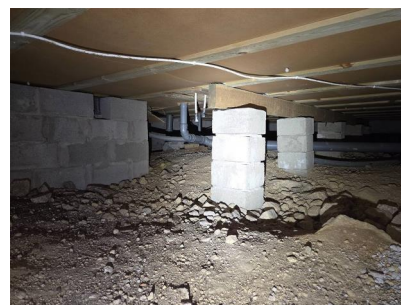
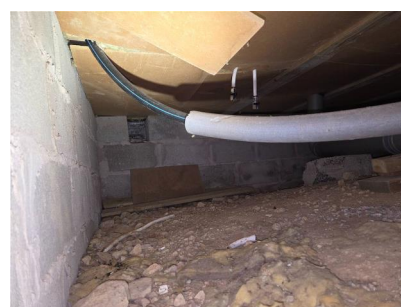
### Utvändigt / Krypgrund

Vid kontroll av konstruktionen i krypgrund uppmättes fuktvärden under kritisk fuktnivå för mikrobiell tillväxt och normal lukt upplevdes.

Golvbjälklaget ovan den uteluftsventilerade krypgrunden riskerar att drabbas av fuktskador på grund av naturlig fuktpåverkan. Detta kan i sin tur leda till mikrobiella skador (angrepp av mikroorganismer) som kan leda till att mikrobiell lukt sprids till boendemiljön.

Fuktkvoten uppmättes till 15-16% i bjälklagsbottens träkonstruktioner. Detta värde varierar dock under året beroende på årstid och utomhusklimat.

Det finns risk för mikrobiell tillväxt om den relativa fuktigheten (RF) i den omgivande luften är över 75 %. I furuvirke motsvarar det en fuktkvot (FK) på 17 %.

- Träskyddsbehandlat virke förekommer.
- Marktäckande plast finns inte.
- Enstaka trossbottensskivor hänger ned.
- Organiskt material ligger mot marken.
- Oisolerade vattenrör förekommer.

För att förebygga framtida skador rekommenderas installation av marktäckande plastfolie samt att grunden följs upp regelbundet för att säkerställa fortsatt god funktion.

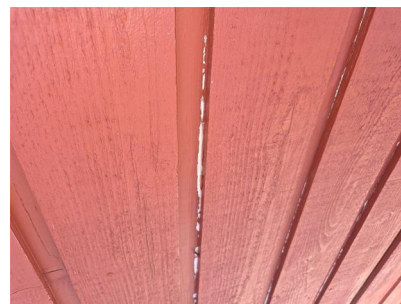
### Utvändigt / Fasad

Fasadbeklädnaden är i mindre behov av målning/underhåll.

För att öka livslängden på fasadbeklädnaden rekommenderas målning och underhåll.

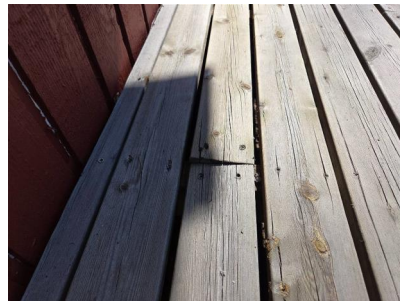
### Utvändigt / Altan

Altanen och altanräcke är i behov av underhåll. Regelbunden skötsel såsom rengöring, ytbehandling och kontroll av virket bidrar till en längre livslängd.

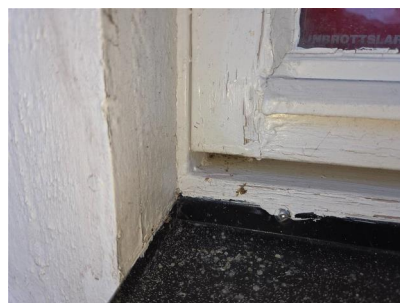
### Utvändigt / Fönster

Underhållsbehov förekommer på fönster. För att öka livslängden på fönster rekommenderas målning och underhåll.

Vidare noteras:  
Isolerglas är äldre. Vilket kan medföra nedsatt tätning och ge imma eller missfärgning mellan rutorna.

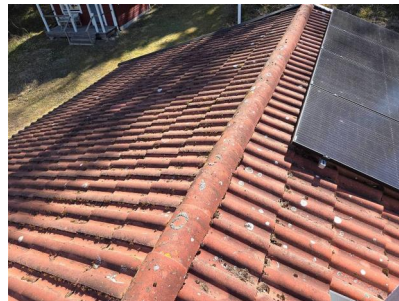
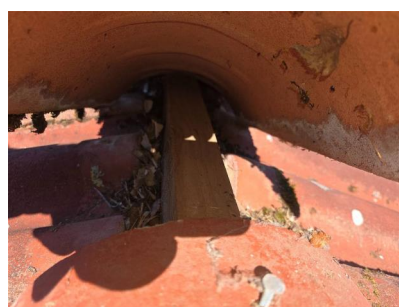
### Utvändigt / Tak

Yttertaket (plåtdetaljer, takpannor, läkt och undertak) är ursprungligt från byggnadsåret. Ju äldre ett tak är, desto mindre motståndskraft har det mot fuktinträning, vilket delvis beror på åldrande pannor samt en eventuellt försämrad funktion hos undertakets fuktspärrar. Detta kan leda till fuktskador i underliggande konstruktioner. Vid stickprovskontroller av läkt och undertak noterades inga skador.

- Nockband saknas.
- Mindre mosspåväxt förekommer på takpannor.

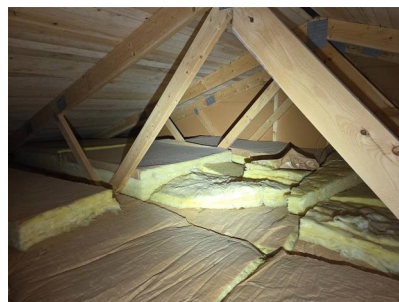
### Utvändigt / Vind

Vid kontroll av vinden har fuktvärden under kritisk fuktnivå för mikrobiell tillväxt uppmätts, dock finns mikrobiell påväxt på underlagstak.

Fuktkvoten i underlagstak/takbjälkar uppmättes till 7-8%. Detta värde varierar dock under året beroende på årstid och utomhusklimat.

Den upptäckta påväxten kan tyda på att vinden tillförs fukt från bostaden och/eller uteluften.

Läs Anticimex faktablad om ouppvärmade vindsutrymmen för tips och råd.

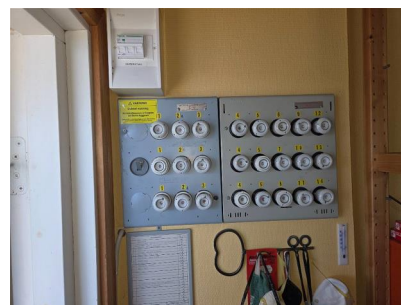
### Entréplan / Allmänt

- Jordfelsbrytare finns ej.

Det finns inget krav att hus byggda före år 2000 ska ha jordfelsbrytare. Jordfelsbrytaren minskar dock risken för personskador och brand orsakade av elanläggningen.

Kontakta en elektriker för kontroll och åtgärd.

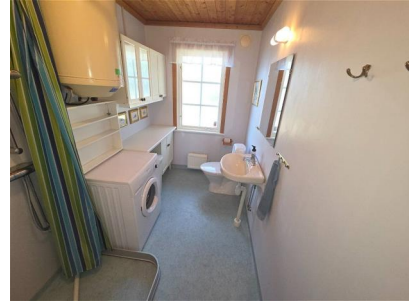
### Entréplan / Dusch/Toalett/Tvättstuga

Hela utrymmet är av äldre standard. Eftersom tätskiktets funktion eventuellt kan vara nedsatt, föreligger en risk att vatten tränger igenom och orsakar vattenskador i omkringliggande konstruktioner vid ett eventuellt läckage.

- Rörgenomföring förekommer i golv.
- Duschen är placerad nära dörren.
- Bristfälligt golvfall mot golvbrunnen.
