# Besiktningssprotokoll

Anticimex Försäkringsbesiktning i samarbete med Fastighetsbyrån

Fastighetsbeteckning: Grotorp 1:37	
Fastighetsadress: Grotorpsgatan 13	
Postnummer: 69450	Ort: Vretstorp

Besiktningdatum: 2026-04-28	Protokollnummer: 69622013
Temperatur: 8 °C	Väderlek: Halvklart
Tekniker: Christian Åkerlund	
E-post: Christian.Akerlund@anticimex.se	
Kontor: Örebro	
Närvarande:

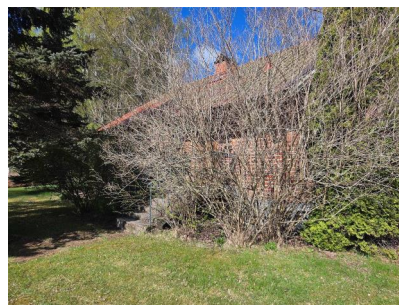
Växter finns i anslutning till byggnaden.

När det finns rabatter och växter nära byggnaden finns risk att fukt stannar kvar i väggarna. Detta kan i sin tur orsaka invändiga fuktskador. Växternas rötter kan också skada grundmuren och sätta dräneringsledningen ur funktion.

Området närmast huset rekommenderas att vara fritt från växtlighet.

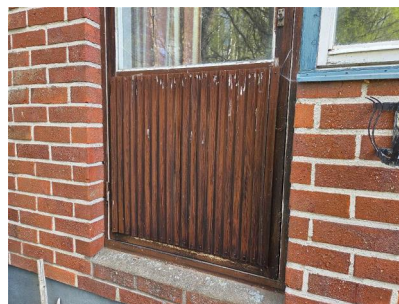
Dörrar och fönster är i behov av målning/underhåll.

Träkonstruktioner där målningsbehov finns riskerar att få fukt- och rötskador på grund av sämre vattenavvisande förmåga.

För att öka livslängden på dessa delar rekommenderas målning och underhåll.

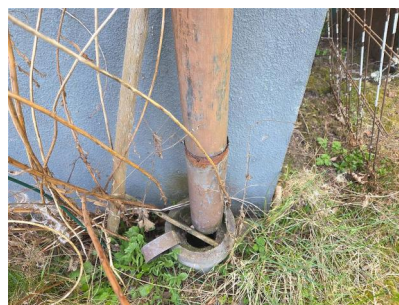
Lövsilar finns inte.

När det saknas lövsilar så finns det risk att det kan bli stopp i dagvattenledningen.

För att hindra stopp i dagvattenledningar rekommenderas komplettering av lövsilar.

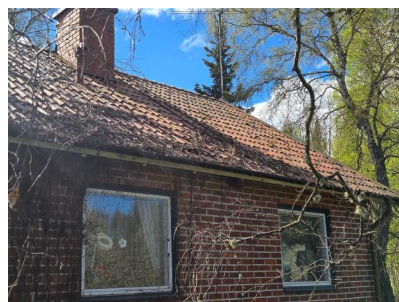
- Yttertaket är från byggnadsåret. Det rekommenderas att regelbunden kontroll och underhåll av taket utförs för att förebygga att läckage inte uppstår och att ett takbyte finns med i en framtida renoveringsplan.

Yttertaket är äldre och i behov av renovering.

- Mossa och skräp finns på takpannor.
- Vindskivor är rötskadade.

Renovering av yttertaket rekommenderas. Kontakta en takentreprenör för en renovering. I samband med renoveringen bör omkringliggande konstruktioner kontrolleras för att upptäcka eventuella följdskador.

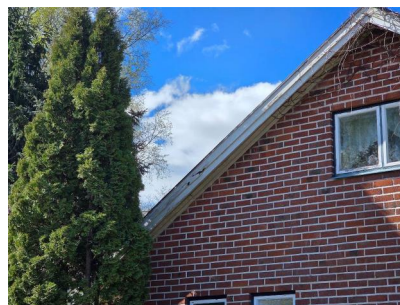
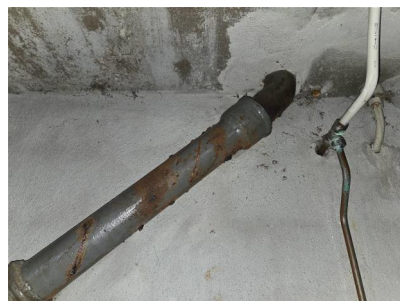
Husets rör- /avlopp- /värmeledningssystem är äldre och lokal ytrost förekommer på avloppsrör.

Detta behöver inte betyda att systemen har några allvarliga brister, men äldre rör- /avlopp- /värmeledningssystem kan ha nedsatt funktion/brister på grund av sin ålder, vilket i värsta fall kan leda till läckage.

Det rekommenderas att en fackman kontaktas för att kontrollera husets rör- /avlopp- /värmeledningssystem samt för att hjälpa er med eventuella åtgärder. Observera att ingen besiktning av dessa system har ingått i uppdraget.

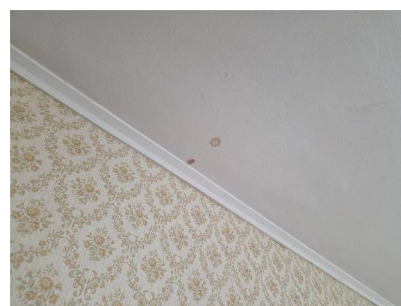
Fuktfläckar förekommer i innertak.

Fuktfläckar kan bero på olika saker, och kan vara ett tecken på en tidigare eller en pågående fuktskada.

En fördjupad undersökning rekommenderas för att bedöma orsak och omfattning.

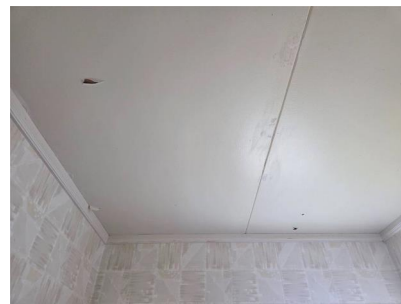
Våtutrymmet har äldre yt-/tätskikt.

- Färgsläpp förekommer i innertak.

Eftersom funktionen, som innebär att ytskiktet/tätskiktet ska vara vattentätt, kan vara nedsatt finns en ökad risk att vatten kan tränga igenom ytskiktet/tätskiktet med vattenskador i omkringliggande konstruktioner som följd.

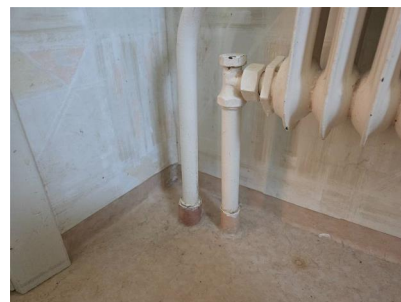
Rör genomföring finns i golv.

Rör genomföringar i golvet medför en ökad risk för att vatten kan tränga ner i omkringliggande konstruktioner och orsaka fuktskador. Vid uppbyggnaden av utrymmet var detta tillåtet och utförandet anses därför vara fackmässigt utfört. I dagens branschregler är detta inte längre tillåtet.

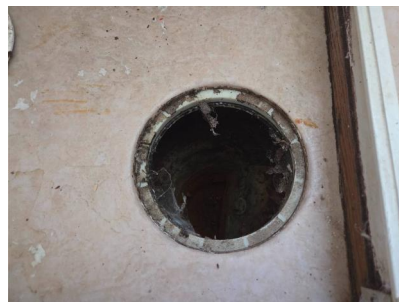
Äldre gjutjärnsbrunn med anslutet tätskikt.

Gjutjärnets grova struktur gör det svårt att ansluta tätskiktet på ett bra sätt. Detta innebär risk för läckage i anslutningen vilket i sin tur kan orsaka fuktskador i omkringliggande konstruktioner.

Byt golvbrunn vid framtida renovering.

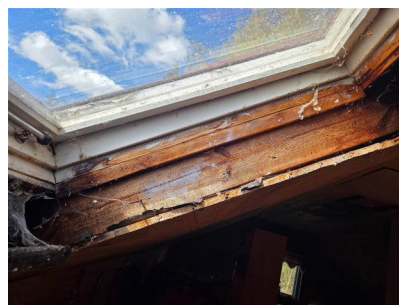
Takkonstruktionen är parallellisolerad.

- Lokala missfärgningar förekommer vid takfönster.

Då takkonstruktionen är parallellisolerad har besiktning av underlagstaket ej gått att genomföra.
