# Besiktningsprotokoll

Anticimex Försäkringsbesiktning i samarbete med Fastighetsbyrån

| Fastighetsadress:<br>Bäck 2 | |

| Besiktningsdatum:<br>2026-04-29 | Protokollnummer:<br>69656831 |

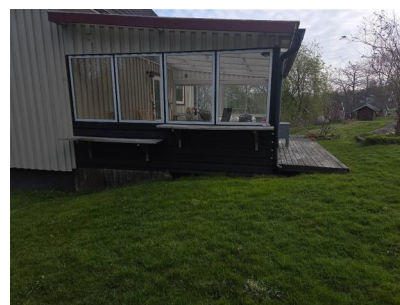
Marken åt söder och öster lutar mot huset.

Den utvändiga marklutningen mot huset innebär risk för ökad fuktbelastning mot grunden vilket kan resultera i fuktskador i huset.

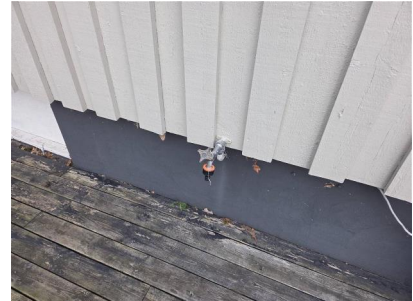
Platonmattans ovkant är synlig ovan mark åt söder.

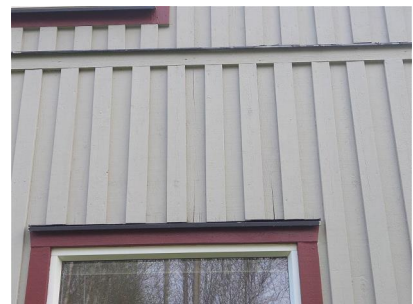
Torrspäckor finns lokalt ovanför fönster.

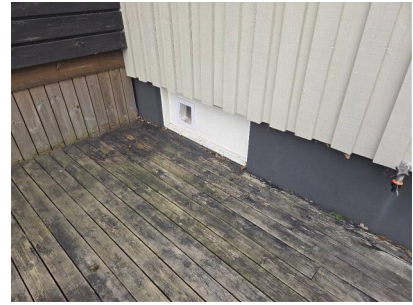
Fönster åt öster som ersatts med träskiva ska återmonteras.

Ett fönster har ersatts med träskiva.

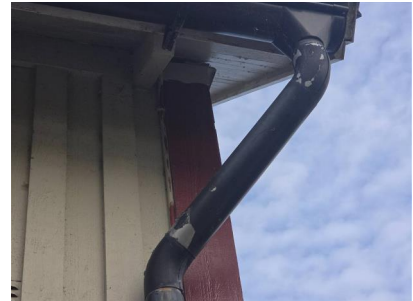
Färgsläpp finns från hängrännor och stuprör.

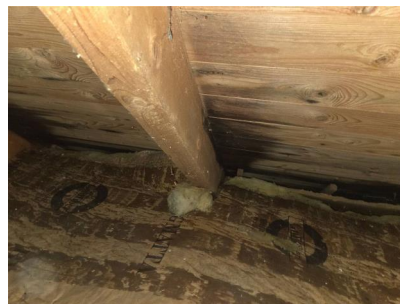
Vid kontroll av vinden har fuktvärden under kritisk fuktnivå för mikrobiell tillväxt uppmätts, dock finns mikrobiell påväxt/kovektionsskador lokalt på underlagstak.

Den upptäckta mikrobiella påväxten på underlagstaket är ett tecken på att vinden har tillförts eller tillförs fukt inifrån bostaden. Observera att besiktning av bostadens ventilationssystem inte har ingått i uppdraget.

För att komma tillrätta med detta kan fukttillförseln inifrån bostaden behöva minskas. Det kan göras genom att ventilationen i bostaden förbättras samt att eventuella otätheter i vindsbjälklaget (tak-/väggvinklar, taklucka med mera) tätas. Läs Anticimex faktablad om ouppvärmda vindsutrymmen för tips och råd.

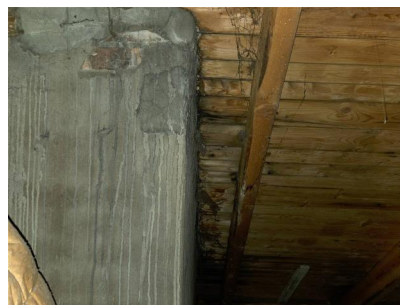
Missfärgningar finns bitvis på yttertaketets insida vid murstocken.

Inga förhöjda fuktindikeringar kunde påvisas på missfärgningarna.

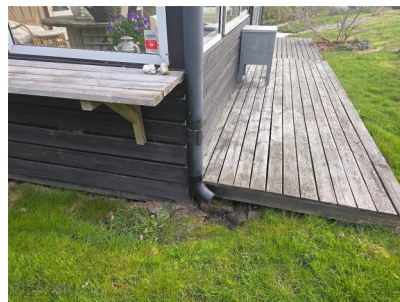
Vatten släpps fritt på marken.

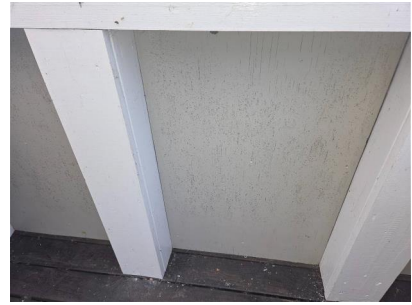
Mikrobiell påväxt finns på väggar och tak invändigt i uterummet.

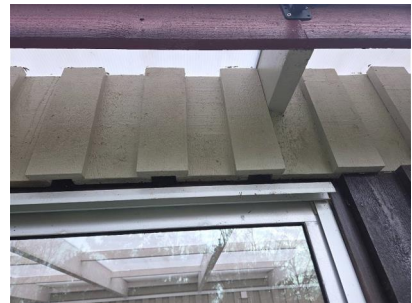
Mikrobiell påväxt finns lokalt på fasaden.

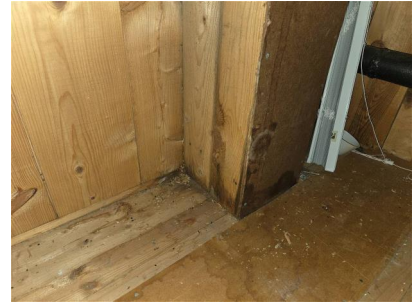
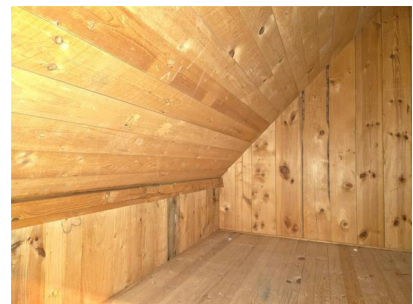
Lokalt förekommer missfärgningar.

Inga förhöjda fuktindikeringar kunde påvisas på missfärgningarna.

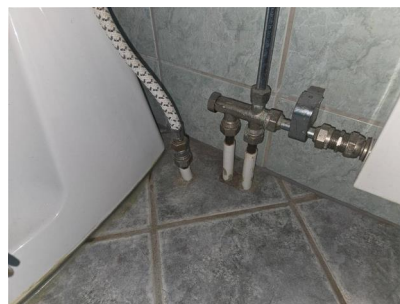
Rör genomföringar finns i golvet intill duschen.

Rör genomföringar i golvet medför en ökad risk för att vatten tränger ner i omkringliggande konstruktioner och orsakar fuktskador.

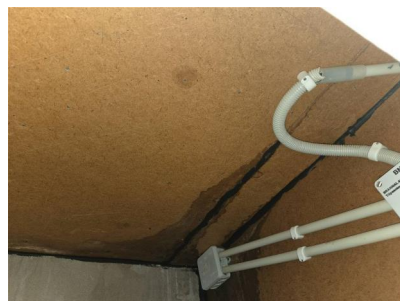
De missfärgningar som finns i några garderober intill murstocken fanns vid förvärvningen och har inte förändrats sedan dess.

Troligtvis beror de på ett läckage från ett tidigare expansionskärl på vinden.

Missfärgningar finns i en garderob intill murstocken.

Inga förhöjda fuktindikeringar kunde påvisas på missfärgningarna.

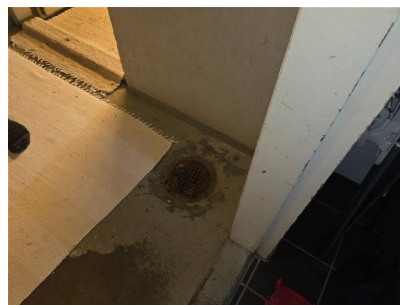
Golvbrunnar är äldre av gjutjärn.

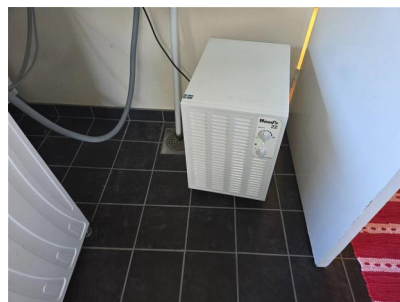
En avfuktare är i drift i tvättstugan.

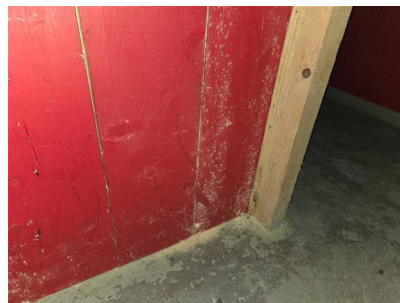
Spår av träskadeinsekter förekommer.

Dessa insekter trivs när virket är fuktigt.

Inga förhöjda fuktvärden uppmättes i virket.

Angreppet kan därför ha skett tidigare.

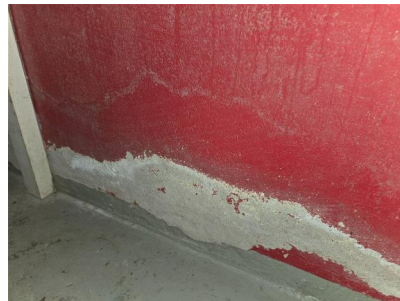
Färg- och putssläpp noteras lokalt från ytterväggarna i hörnan åt nordost.

Puts- och färg som släppt från underlaget invändigt på källarytterväggarna är ett tecken på att källarens utvändiga fuktskydd inte längre fungerar tillfredsställande.

För att åtgärda detta måste källarens utvändiga fuktskydd förbättras. Läs Anticimex faktablad om källare för tips och råd.

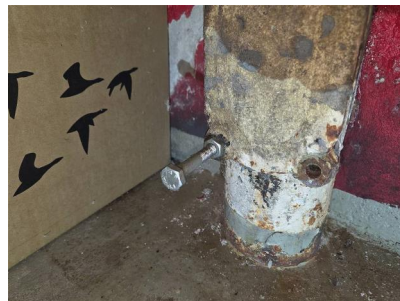
Bristfälligt fastsatt renslucka förekommer på avloppsrör.

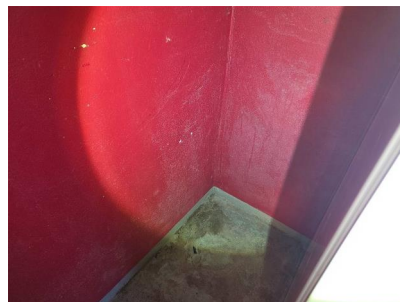
Mikrobiell påväxt finns på väggarna.

Detta har troligtvis uppstått på grund av dåligt cirkulation av luft.

Det rekommenderas att väggarna rengörs och att möbler inte ställs nära väggarna.
