Besiktningssprotokoll

Anticimex Försäkringsbesiktning i samarbete med Fastighetsbyrån

Fastighetsbeteckning: Visbytunnbindaren 11	
Fastighetsadress: Tunnbindaregatan 14	
Postnummer: 621 57	Ort: Visby

Försäkringsbesiktning

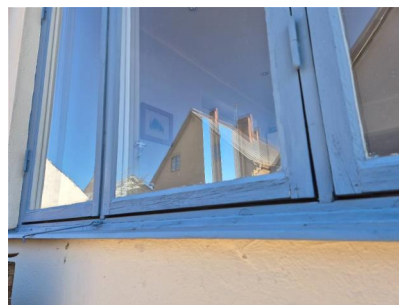
- Fönster är i begynnande behov av målning/underhåll.

Fönsterbågar och fönsterkarmar där målningsbehov finns riskerar att få fukt- och rötskador på grund av sämre vattenavvisande förmåga.

För att öka livslängden på fönster rekommenderas målning och underhåll.

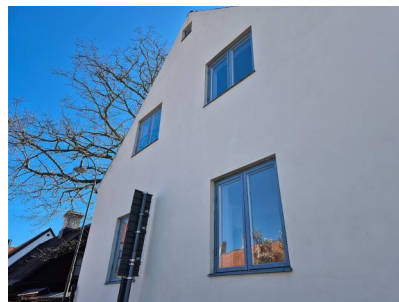
- Överbleck saknas ovan fönster.

Avsaknad av bleck ovanför fönster medför en ökad risk för att vatten kan rinna in och orsaka fuktrelaterade skador i omkringliggande konstruktioner.

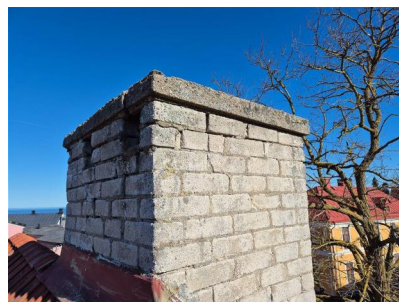
Skorstenen saknar väderskydd.

Väderskydd kan monteras för att skydda mot nederbörd som annars kan orsaka fuktskador och frostsprängning i skorstenen/ murstocken.

Vi rekommenderar att du kontaktar en fackman för att ta reda på hur och om ett väderskydd ska monteras.

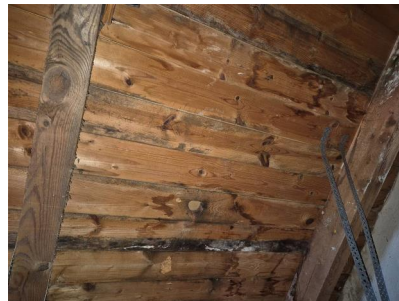
Viss mikrobiell påväxt finns på delar av underlagstaket.

Den upptäckta mikrobiella påväxten på underlagstaket kan vara ett tecken på att vinden tillförs fukt inifrån bostaden och/eller uteluften.

Då omfattningen är mindre rekommenderas att hålla vinden under uppsikt och skulle förändring ske över tid rekommenderas fördjupad undersökning av orsak och omfattning.

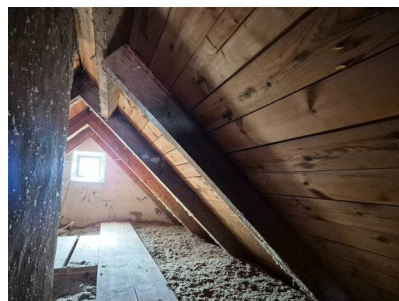
Vid kontroll av vinden uppmättes fuktvärden under kritisk fuktnivå för mikrobiell tillväxt och en normal lukt upplevdes. Fuktkvoten i underlagstak/takbjälkar uppmättes mellan 10-13%.

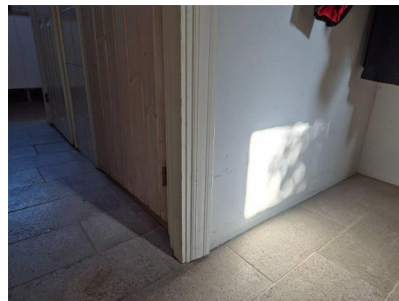
Påreglade innerväggar mot betongplatta.

Utrymmet har påreglade väggar mot betongplatta.

Påreglade källarväggar har en naturlig fuktpåverkan från mark. Detta kan leda till mikrobiella skador (angrepp av mikroorganismer) som i sin tur kan leda till att mikrobiell lukt sprids till boendemiljön.

I detta fall finns golvvärme som hjälper till att hålla fukt borta och vid fuktkvotsmätning i nederkant av vägg/golvsockel uppmättes fuktkvot under gränsvärde till ca 10%.

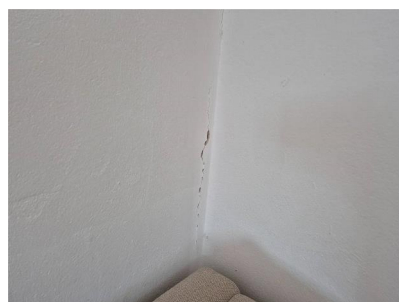
Spricka/or finns i vägg.

Dessa bedöms inte ha lett till bakomliggande skador.

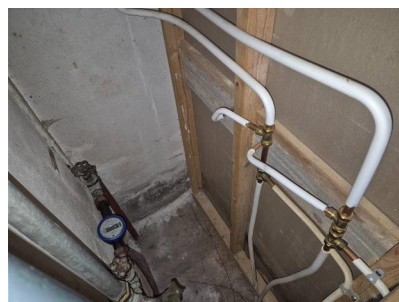
Trädetaljer i kontakt med betonggolvet och källarvägg.

Trädetaljer kan via kapillärkraft bli fuktiga vilket kan leda till fuktskador och dålig lukt. Vid misstanke om detta bör dessa delar bytas ut mot fukttåligare konstruktioner/material.

Fuktkvotsmätning i delar mot betongplatta gick inte att utföra pga. litet utrymme.

Normal lukt upplevdes.

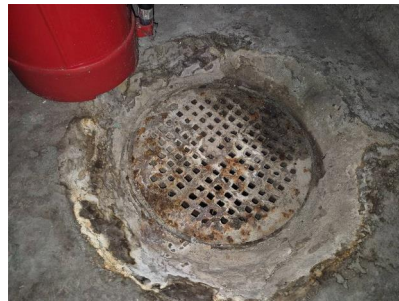
Gjutjärnsbrunnen är rostangripen.
- Golvbrunn i pannrum/garage är i dåligt skick.
