**Fastighetsuppgifter**

Fastighetsbeteckning  
Garns-Ekskogen 1:389  
Adress  
Älgebyvägen 51  
18697 Brottby

| Uppdragsnummer | AB7067 |
| Besiktningdatum | 2026-04-29 |

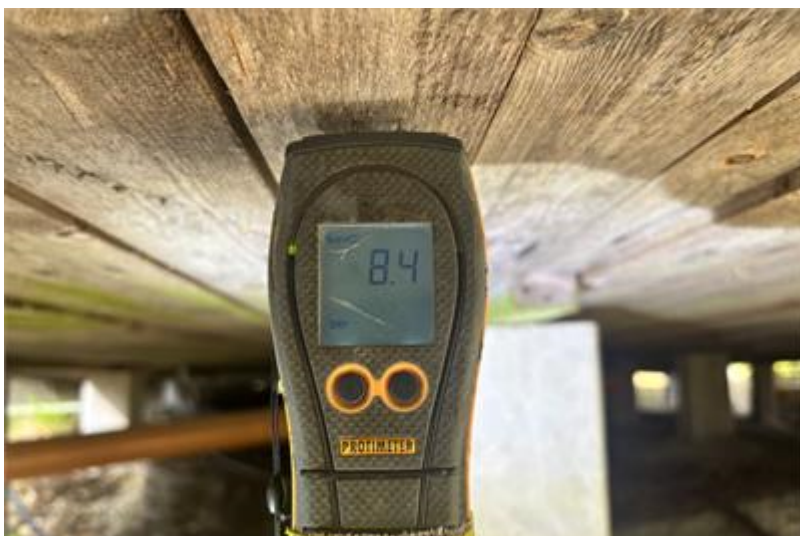
| Byggnadsdel | Plintgrund. |
| Konstruktionsdel | Golvbjälklag ovan plintgrund. |

Vid stickprovskontroll uppmättes fuktvärden under gränsvärdet och ingen avvikande lukt upplevdes.

Fuktkvoten uppmättes till mellan 8-10%.

Det kritiska gränsvärdet för mikrobiell tillväxt brukar anges till ca 17% fuktkvot (FK).

Resultatet av stickprovskontrollen ger inga indikationer på att skador förekommer.
