# Besiktningssprotokoll

Anticimex Försäkringsbesiktning i samarbete med Fastighetsbyrån

Fastighetsbeteckning: Öddö 1:18	
Fastighetsadress: Älgvägen 20	
Postnummer: 452 96	Ort: Strömstad

Besiktningdatum: 2026-04-09	Protokollnummer: 69626281
Temperatur: 3 °C	Väderlek: Klart
Tekniker: Mikael Lindgren	
E-post: mikael.lindgren@anticimex.se	
Kontor: Uddevalla	
Närvarande: Fastighetsägare

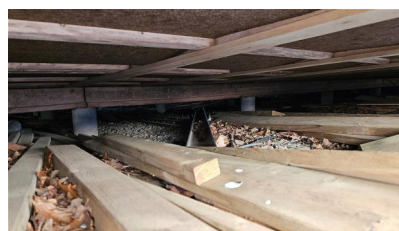
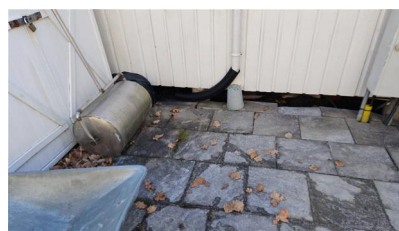
#### Utvändigt / Plintgrund / markförhållande / stuprör

Stuprör som avslutas intill husliv (ovan mark) och naturlig markfukt kan medföra en ökad fuktbelastning på plintgrund med fuktrelaterade skador som följd. Under huset förekom förvarat byggmaterial på marken.

Takavloppet separerades från bef. markledning för att ej belasta kommunens avloppsrening.

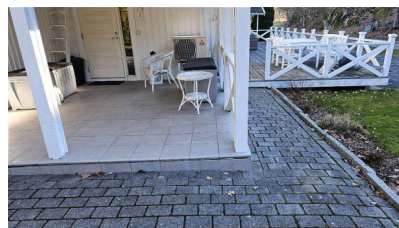
#### Utvändigt / Altan

Vid entré, så ligger det klinkers ovan ett altandäck. Underlaget är inte stabilt nog och orsakar sprickor i fogar.

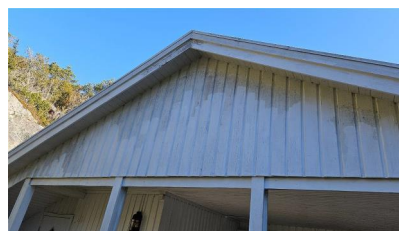
### Utvändigt / Fasad

Fasadpanelen är i behov av tvätt/målning/underhåll.  
- Mindre skada förekommer på nedre del av panel vid hörn på tvättstugan.

Fasadbeklädnad och träkonstruktioner där målningsbehov finns riskerar att få fukt- och rötskador på grund av sämre vattenavvisande förmåga. För att öka livslängden på fasadbeklädnaden rekommenderas målning och underhåll.

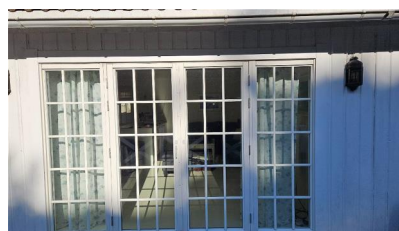
### Utvändigt / Fönster

Överbleck saknas ovan fönster.

Avsaknad av bleck ovanför fönster medför en ökad risk för att vatten kan rinna in och orsaka fuktrelaterade skador i omkringliggande konstruktioner.

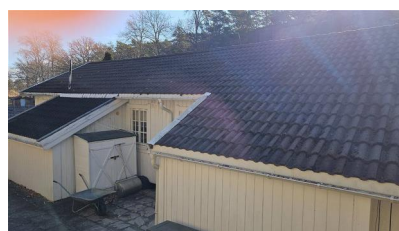
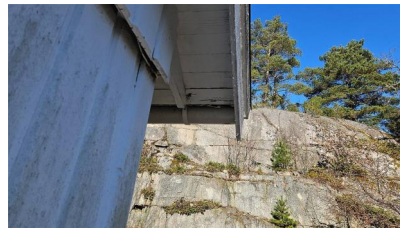
### Utvändigt / Tak

Yttertaket är äldre. Bedöms vara original från 1976.  
- Mossa förekommer på takpannor.  
- Mindre rötskada förekommer på nedre yttre bit av råspont. Se bild.  
- Vindskivor på utbyggnader är skadad.

Takpannor, plåtdetaljer och underlagspapp har enligt vår bedömning en begränsad livslängd. Eftersom husets taktäckning är äldre har det ett minskat motstånd mot vatteninträngning. Detta i sin tur kan leda till fuktskador på träläkt och vidare ner i underliggande konstruktioner.

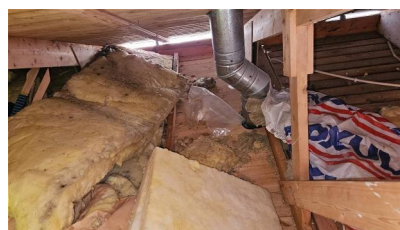
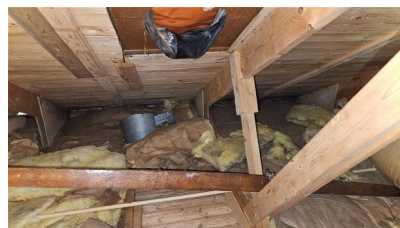
### Utvändigt / Vind

- Underlagstaket av råspont är lokalt tätad vid tidigare genomföring av rökkanal. Se bild.
- Vid genomförande av kanal dragningar, så har man inte lagt tillbaka bjälklags isoleringen på ett par ställen.
  - Vindsbjälklaget saknar ångspärr. Byggnaden är byggt som sommarstuga.

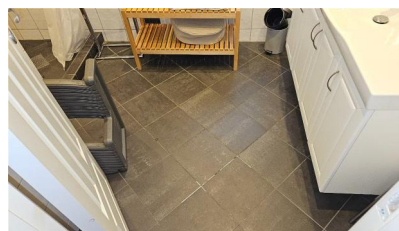
### Entréplan / Dusch/Toalett

Badrummet har brister i utförandet. Uppskattad renovering runt 2007 av tidigare ägare.

- Original tätskikt av plastmatta med ett ovan liggande nyare ytskiktet av klinker med elektrisk golvvärme. Bjöklaget är inte förstärkt/anpassad till ytskiktet.

Boomljudd och fogsläpp förekommer på ytskiktet.

- Duschzonen är begränsad med en upphöjd kant.

-Utrymmet saknar frånlufts ventilation.

Eftersom badrummet inte är fackmässigt\* utfört finns risk för fuktskador. Observera att risken angående fackmässigt utförande gäller hela utrymmet.

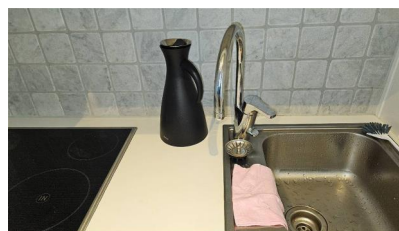
### Entréplan / Kök

Köksblandaren saknar vridstopp.  
(utloppspipen går att vrida ut över bänkskivan).

Detta kan leda till att vatten rinner ut till omkringliggande konstruktioner med fuktskador som följd.

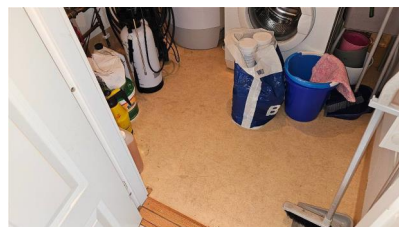
### Entréplan / Tvättstuga

Våtutrymmet har äldre yt-/tätskikt med ansluten golvbrunn.

Eftersom funktionen, som innebär att ytskiktet/tätskiktet ska vara vattentätt, kan vara nedsatt finns en ökad risk att vatten tränger igenom ytskiktet/tätskiktet med vattenskador i omkringliggande konstruktioner som följd.

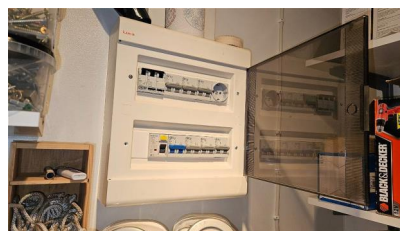
### Entréplan / Allmänt el

Gruppförteckning över elcentralen saknas.

"Gruppförteckning" är en lista som ska vara placerad vid elcentralen. Den visar vilka säkringar som är anslutna till vilka armaturer, vägguttag och apparater. Den är också till för att underlätta vid felsökning och elarbeten.

Kontakta en elektriker för att upprätta en gruppförteckning som placeras i närheten av elcentralen.
