Besiktningssprotokoll

Anticimex Försäkringsbesiktning i samarbete med Fastighetsbyrån

Fastighetsbeteckning: Bofinken 8	
Fastighetsadress: Dalbygatan 8	
Postnummer: 15136	Ort: Södertälje

Besiktningdatum: 2026-04-28	Protokollnummer: 69651445
Temperatur: 7 °C	Väderlek: Sol
Tekniker: Ulf Blomqvist	
E-post: Ulf.Blomqvist@anticimex.se	
Kontor: Stockholm Syd	
Närvarande: Säljare

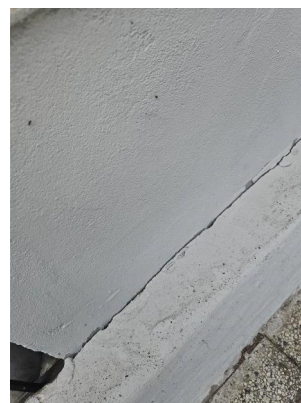
Sprickor/puttssläpp finns i sockel och murad sockel samt på betongvägg vid groventré

Detta kan leda till fukt- och frysskador i konstruktionen.

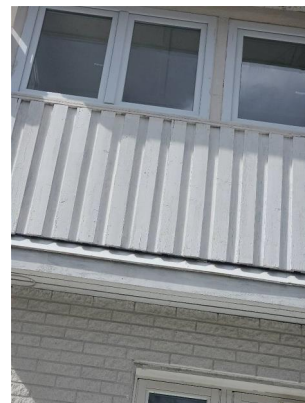
Fasadbeklädnaden under fönster har färgsläpp och torrsprickor.

Fasadbeklädnad och träkonstruktioner där målningsbehov finns riskerar att få fukt- och rötskador på grund av sämre vattenavvisande förmåga.

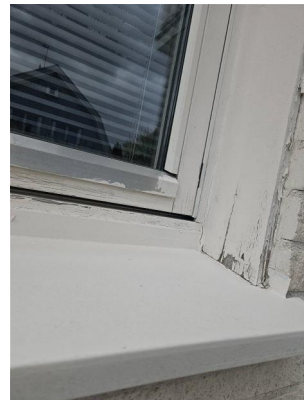
Fönster är i behov av målning/underhåll.

Fönsterbågar och fönsterkarmar där målningsbehov finns riskerar att få fukt- och rötskador på grund av sämre vattenavvisande förmåga.

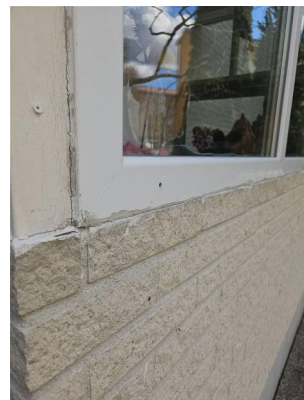
Fönsterbleck saknas på några fönster.

Avsaknad av fönsterbleck medför en ökad risk för att vatten kan rinna in och orsaka fuktrelaterade skador i omkringliggande konstruktioner.

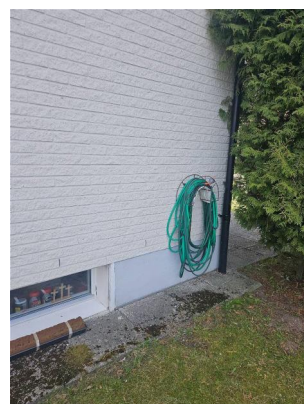
Stuprören på baksidan saknar lövsilar.

När det saknas lövsilar så finns det risk att det blir stopp i dagvattenledningen.

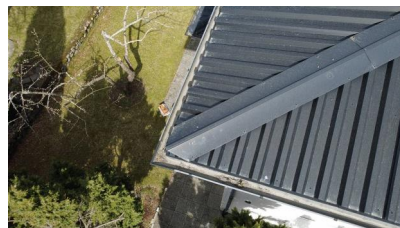
Hängrännor är skräpfyllda.

Eftersom hängrännor är fulla med skräp finns risk för fuktskador på fasad och sockel då vatten kan svämma över.

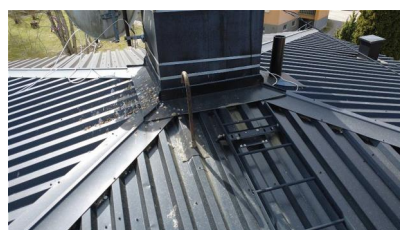
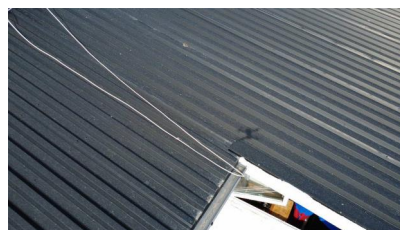
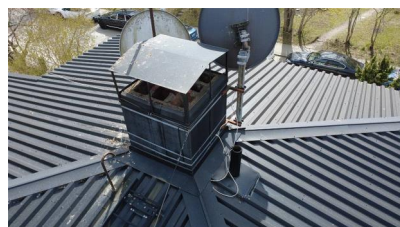
Plåtdetaljer har otätheter och noterar att tätningsmassa runt skorstenen har otätheter.

Brister i taktäckningen kan leda till att regn- eller smältvatten tränger ner i underliggande takkonstruktion och orsakar fuktskador.

Kontakta en takentreprenör för kontroll av eventuell åtgärd av taket

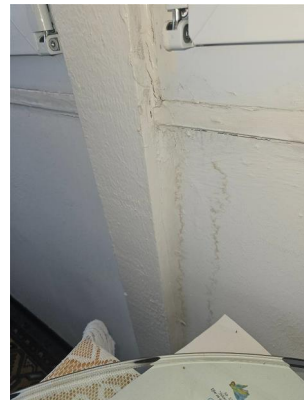
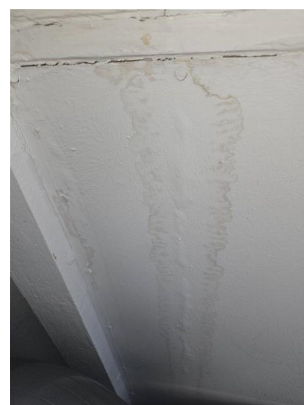
Fuktfläck noteras under fönster.

Fuktfläckar kan bero på olika saker, och kan vara ett tecken på en tidigare eller en pågående fuktskada.

Vi rekommenderar en fördjupad undersökning för att bedöma orsak och omfattning.

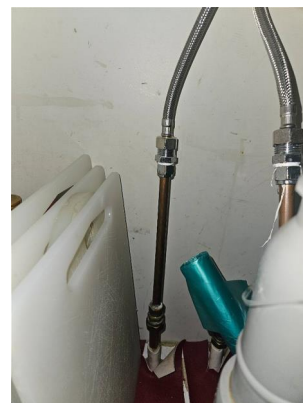
Fuktskydd saknas under kyl/frys och diskbänkskåp. Vattenledningar är inte klamrade och Köksblandaren sitter lös.

Utän fuktskydd är det svårt att upptäcka läckage. Vatten kan då tränga in i omkringliggande konstruktioner och orsaka fuktskador. När slangar/ledningar inte är klamrad är detta en risk ur fuktsynpunkt. Risk finns att rörkopplingar lossnar och vatten strömmar ut över golvet, med fuktrelaterade skador som möjlig följd i omkringliggande konstruktioner.

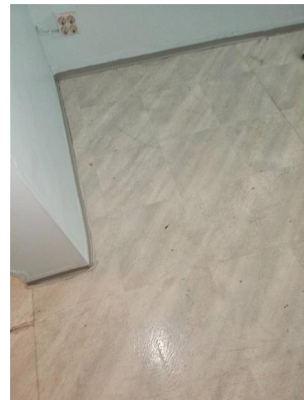
Limmad plastmatta direkt på betongplatta förekommer.

På grund av naturlig fuktpåverkan från mark riskerar plastmattan att släppa från underlaget. Mattan och limmet kan också avge en kemisk lukt som sprids till boendemiljön.

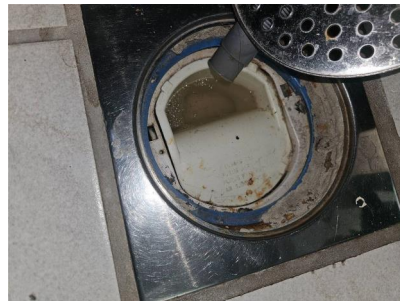
Våtutrymmet och golvbrunnar är äldre.

Eftersom funktionen, som innebär att ytskiktet/tätskiktet ska vara vattentätt, kan vara nedsatt finns en ökad risk att vatten tränger igenom ytskiktet/tätskiktet med vattenskador i omkringliggande konstruktioner som följd. Golvbrunnen är äldre och dess tekniska livslängd är uppnådd vilket ökar risken för vattenskador

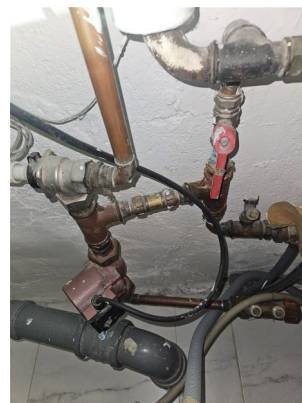
Noterar äldre rörkopplingar med korrosion och vattenledningar är inte klamrade.

Korrosion eller oxidation på rör eller kopplingar kan leda till läckage. När vattenrör inte är fixerade kan kopplingarna lossna pga vibrationer med läckage som följd.

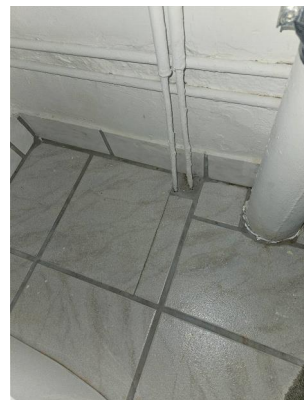
Rör genomföring finns i golv.

Rör genomföringar i golvet medför en ökad risk för att vatten tränger ner i omkringliggande konstruktioner och orsakar fuktskador. Vid uppbyggnaden av utrymmet var detta tillåtet och utförandet anses därför vara fackmässigt utfört. I dagens branschregler är detta inte längre tillåtet.

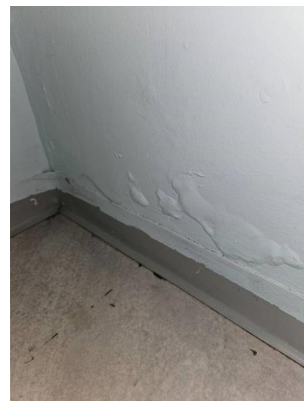
Noterar bubblor i färgen ovan plastmatta.

Bedöms inte ha någon underliggande skada.

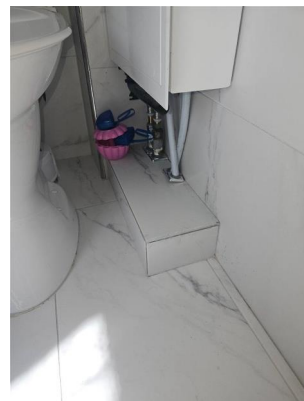
- ⚠ Rörgenomföring finns i golv i en uppbyggd klack.

När rörgenomföringar finns i golv är det inte fackmässigt* utfört. Rörgenomföringar i golvet medför en ökad risk för att vatten tränger ner i omkringliggande konstruktioner och orsakar fuktskador. *Fackmässigt utförande innebär att arbetet ska utföras enligt Boverkets byggregler, gällande branschregler samt monteringsanvisningar för samtliga material.

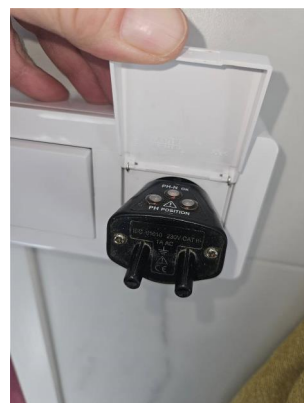
Vid stickprovskontroll av jordade eluttag noterades felkoppling.

Kontakta en elektriker för kontroll och åtgärd.

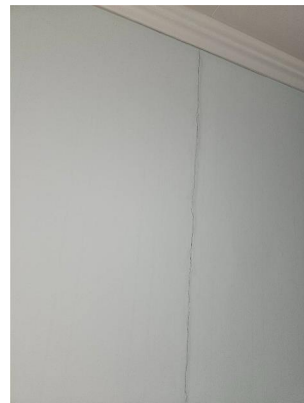
Sprickor förekommer på väggar.

Denna brist beror på naturliga rörelser i hus och är en mindre brist.
