Fastighetsuppgifter

Bostället 46

Betesgången 50

Byggnadsbeskrivning
1½-plans radhus (gavel)

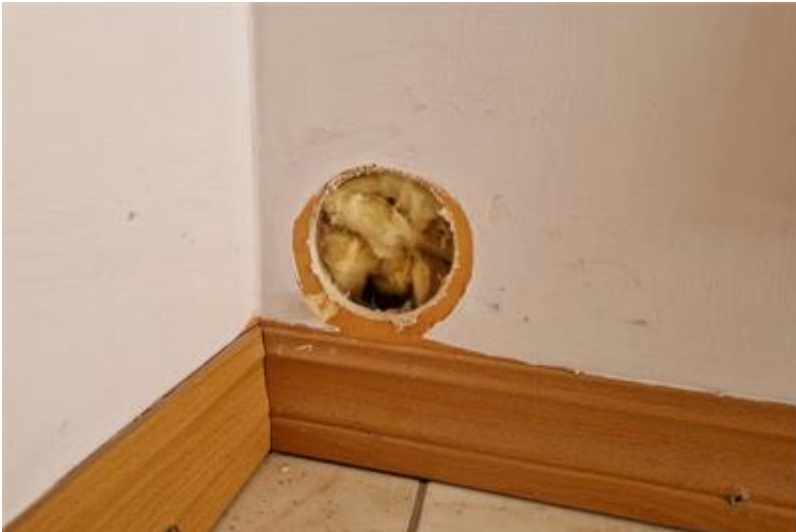
Byggnadsdel	Entréplan/entréhall
Konstruktionsdel	Väggar med syllkonstruktion på betongplatta
Konstruktionsuppbyggnad	Träregelstomme, isolering, plastfolie, gipsskiva

Det kritiska gränsvärdet för mikrobiell tillväxt brukar anges till ca 15-17% fuktkvot (FK).

FK i aktuell konstruktion uppmättes till 7% och ingen avvikande lukt upplevdes i provhål.

Notera att stickprovsmässig undersökning är utförd samt att mätvärden normalt sett varierar över årstiderna varför dessa i sig inte kan beskriva omfattningen av en problematik eller garantera frånvaro av sådan. För att säkert fastställa konstruktionens kondition och fuktstatus måste en mer omfattande undersökning utföras.
