Fastighetsbeteckning  
Garns-Ekskogen 1:270  
Adress  
Älgebyvägen 18  
18697 Brottby

Uppdragsnummer	AB7072
Besiktningdatum	2026-04-29
Besiktningföretag	OBM Besiktningsservice AB
Besiktningförrättare	Magnus Holm
Närvarande	Fastighetsägare
Giltig till och med	2027-04-29

## Bilaga 1 för kontroll av valda konstruktioner

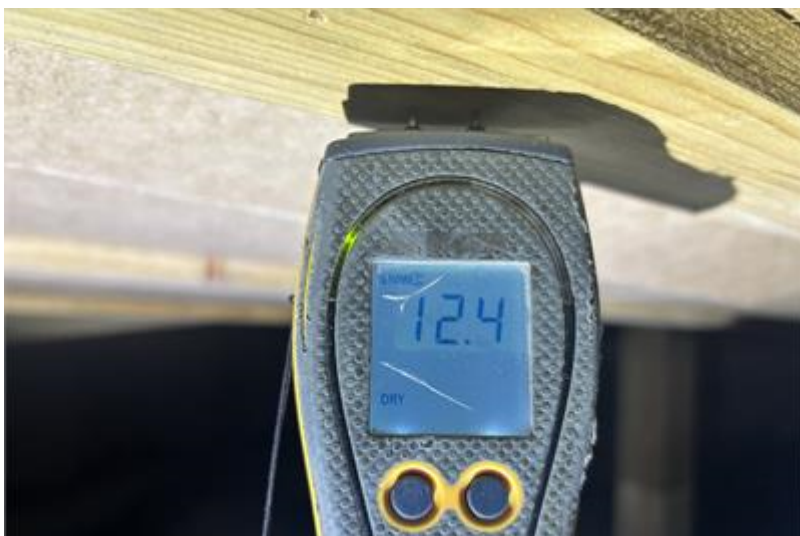
Vid stickprovskontroll uppmättes fuktvärden under gränsvärdet och ingen avvikande lukt upplevdes i grunden.

Fuktkvoten uppmättes till mellan 12-13%.

Det kritiska gränsvärdet för mikrobiell tillväxt brukar anges till ca 17% fuktkvot (FK).

Resultatet av stickprovskontrollen ger inga indikationer på att skador förekommer.

Notera att stickprovsmässig undersökning är utförd samt att mätvärden normalt sett kan variera över årtiderna. För att säkert fastställa konstruktionens kondition och fuktstatus måste en mer omfattande undersökning utföras.
