Besiktning

Ombesiktning
Anticimex Försäkringsbesiktning i samarbete med Fastighetsbyrån

Fastighetsbeteckning: Fjalar 34	
Fastighetsadress: Frejavägen 8	
Postnummer: 182 64	Ort: Djursholm

Ombesiktning

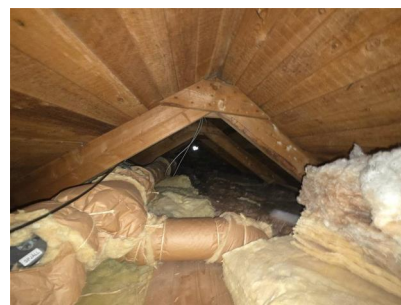
Utvändigt / Vind

Vid kontroll av vinden uppmättes fuktvärden under kritisk fuktnivå för mikrobiell tillväxt och en normal lukt upplevdes. Fuktkvoten i underlagstak/takbjälkar uppmättes till 8 %.

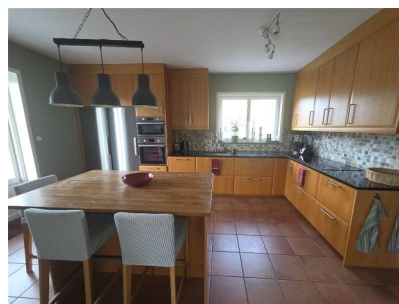
Suterrängplan / Kök

Fuktindikering i utrymmet gav inga förhöjda fuktindikationer.

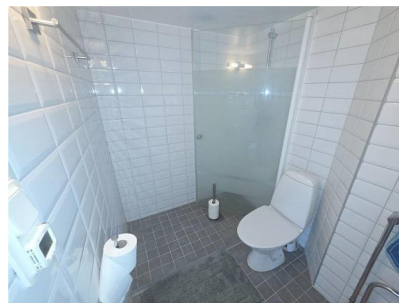
Våning 1 / Dusch/Toalett i halvplan

Fuktindikering i utrymmet gav inga förhöjda fuktindikationer.

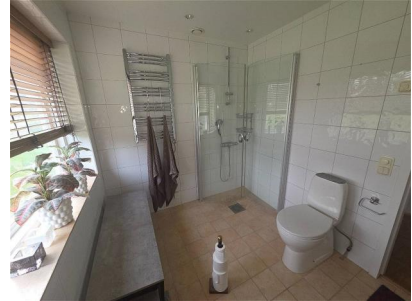
Våning 1 / Dusch/Toalett

Fuktindikering i utrymmet gav inga förhöjda fuktindikationer.
